Staufstufe Eggfing-Obernberg
Vertiefte Überprüfung 2017
Bericht Bauwerksprüfung Kraftwerk

München, den 11.08.2017

RMD-Consult GmbH
Wasserbau und Energie
Blutenburgstraße 20

Der vorliegende Bericht beinhaltet die Bauwerksprüfung des **Kraftwerks**.

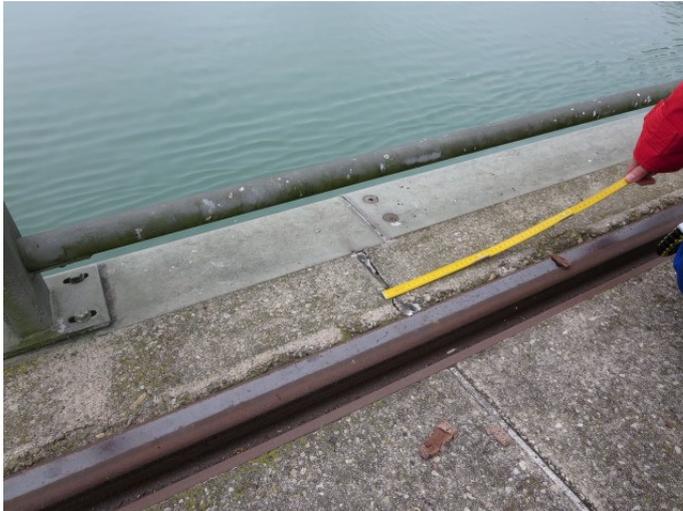
Abb.: 4.2-1
 Rechenpodium
 Fuge Fahrbahnbelag
 Fugendichtungsmaterial gerissen
 Mehrere Stellen
S = 0, V = 0, D = 1

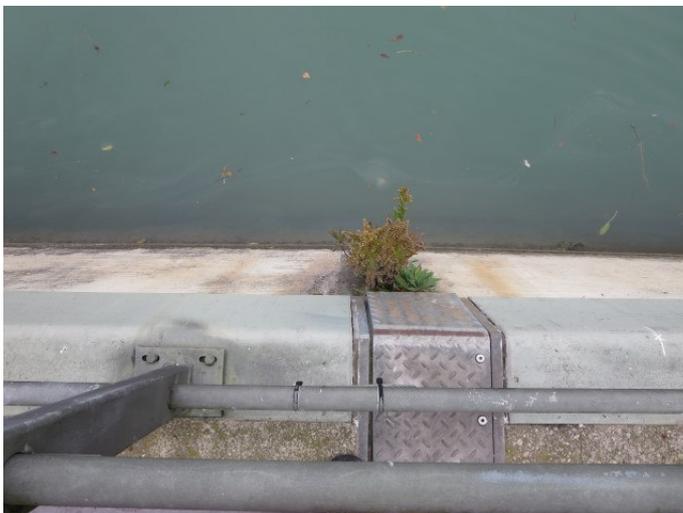
Abb.: 4.2-2
 Rechenpodium
 Bauwerksfuge
 Bemoost und Pflanzenbewuchs
 Mehrere Stellen
S = 0, V = 0, D = 1

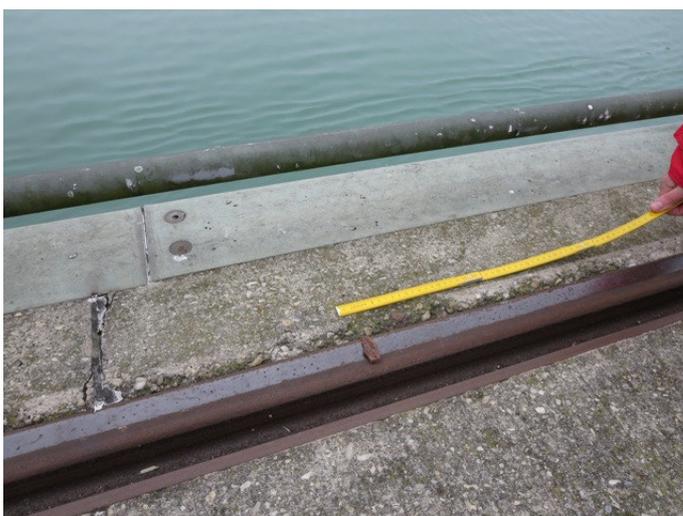
Abb.: 4.2-3
 Rechenpodium
 Oberflächenbeton
 Betonkantenbruch neben Schiene
 RRM
 Mehrere Stellen
S = 0, V = 0, D = 1

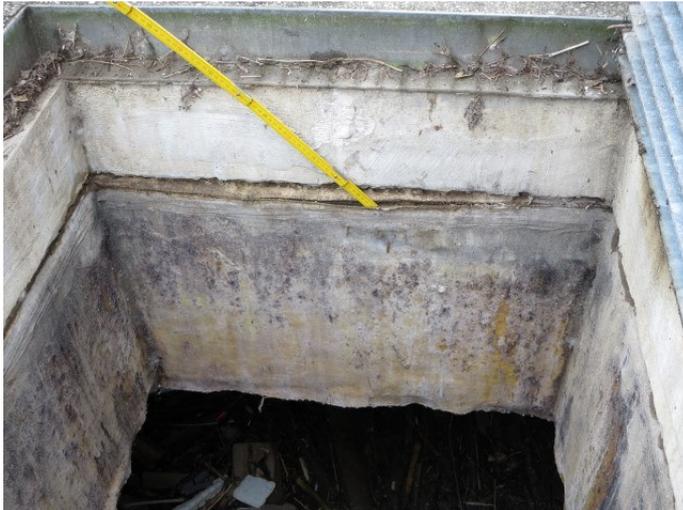
Abb.: 4.2-4
 Rechenpodium
 Einstieg zu Untersicht Rechenpodium
 Lösen der Abdichtung
 Mehrere Stellen
S = 0, V = 0, D = 1

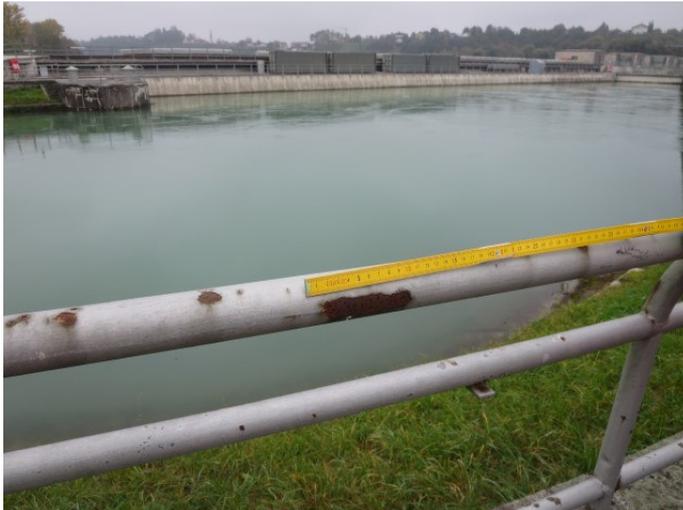
Abb.: 4.2-10
 Ufer zw. Rechen und Einlauf
 Geländer
 Beschichtung deutlich zu gering,
 örtlich einsetzende Korrosion
 Mehrere Stellen
S = 0, V = 0, D = 1

In der linken Ufermauer zwischen Rechenpodium und Einlauf Krafthaus zeigen sich im Mauerwerk einzelne Risse mit Aussinterungen. Am dortigen Geländer wurde an mehreren Stellen ansetzende Korrosion festgestellt.

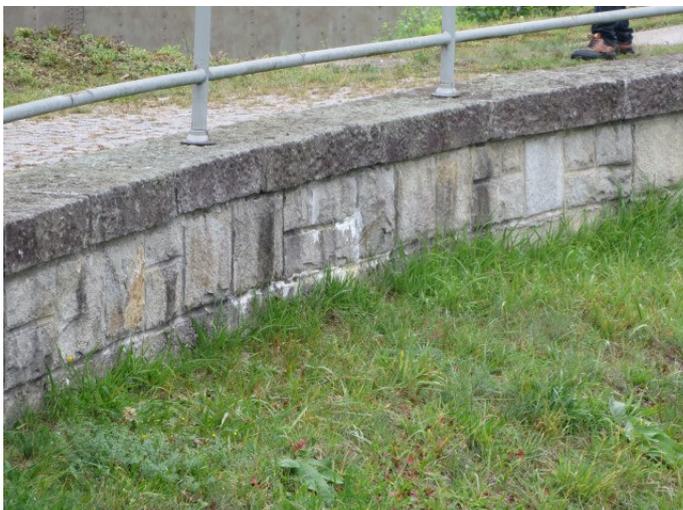
Abb.: 4.2-11
 Ufer zw. Rechen und Einlauf
 Abschlussmauer Ufer
 Aussinterung in Fugen
S = 0, V = 0, D = 1

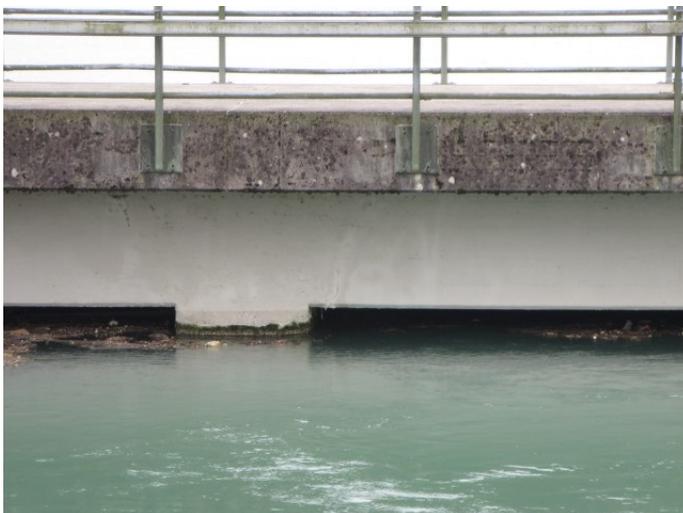
Abb.: 4.2-14
Rechenpodium
Unterzug UW-seitig
Riss
2 Stellen
S = 0, V = 0, D = 1

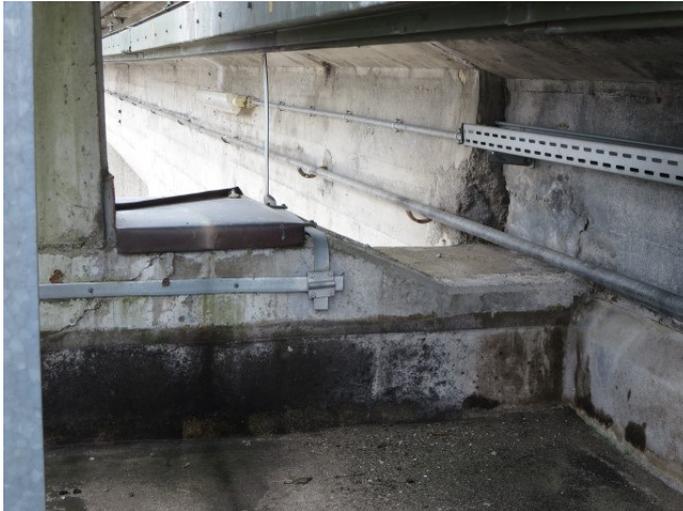
Abb.: 4.3-15

Bereich Oberwasser / Einlauf

Betonkantenbruch

S = 0, V = 0, D = 1

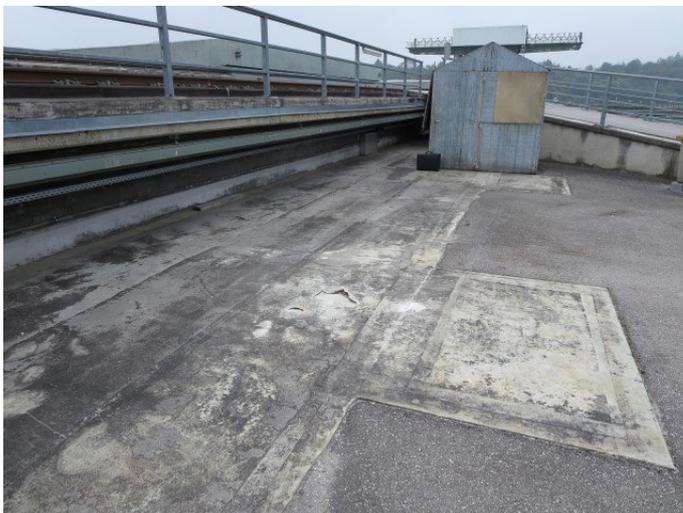
Abb.: 4.3-16

Bereich Oberwasser / Einlauf

Abdichtung (Instandsetzung) erneut
gerissen / abblättern

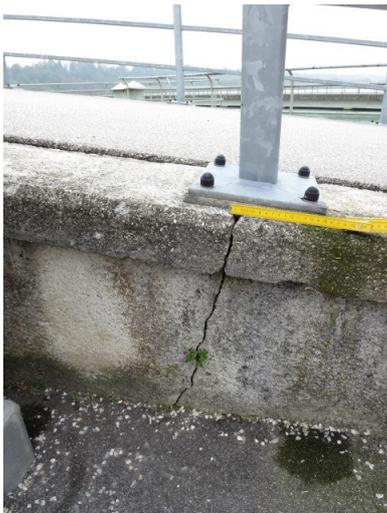
Abb.: 4.3-21
 Bereich Oberwasser / Einlauf
 Auffahrt Kraftwerksbrücke
 Riss in Wand, Rissweite > 0,5 mm
 2 Stellen
S = 0, V = 0, D = 1

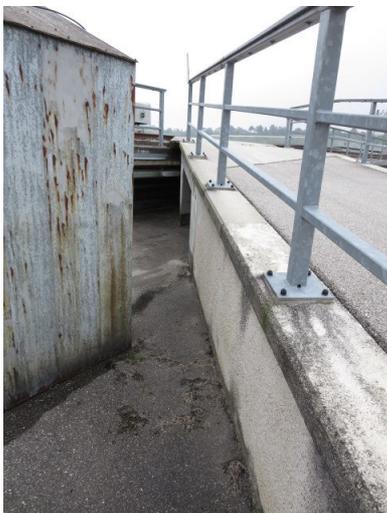
Abb.: 4.3-22
 Bereich Oberwasser / Einlauf
 Oberflächenbelag neben Auffahrt
 Kraftwerksbrücke
 Witterungserscheinungen / Ausbrüche
 < 2 cm
 Mehrere Stellen
S = 0, V = 1, D = 2

Die nachträgliche Abdichtung des Oberflächenbelags löst sich bzw. blättert erneut ab, gleiches gilt für den Wand-Boden-Anschluss. Der freiliegende Oberflächenbelag (Asphalt) ist vereinzelt gerissen, kleinflächig sind Witterungserscheinungen in Form von Ausbrüchen (Tiefe < 2,0 cm) vorhanden.

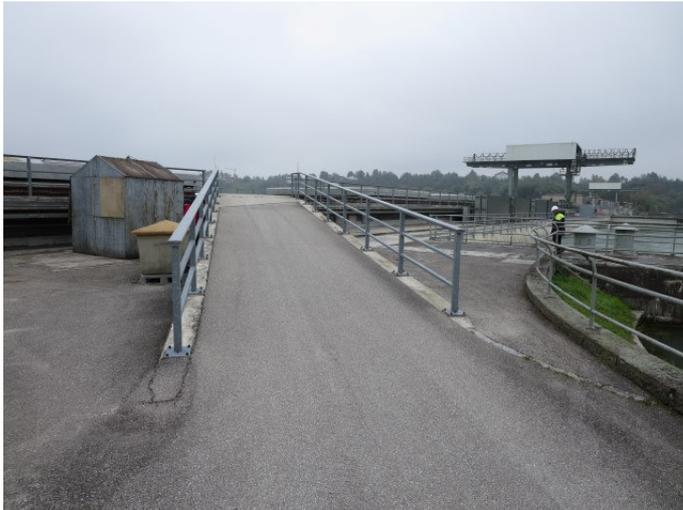
Abb.: 4.3-24
 Bereich Oberwasser / Einlauf
 Auffahrt Kraftwerksbrücke
 Oberflächenbelag (Asphalt) gerissen
 Mehrere Stellen
S = 0, V = 0, D = 1

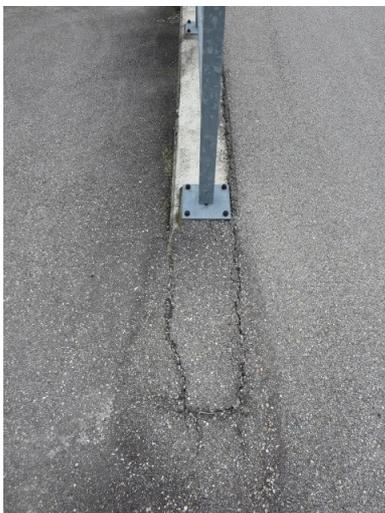
Abb.: 4.3-25
 Bereich Oberwasser / Einlauf
 Siehe vorherige Abbildung

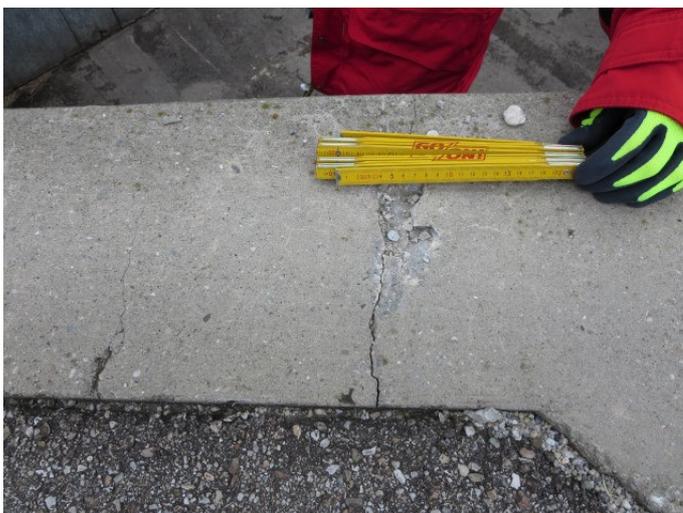
Abb.: 4.3-26
 Bereich Oberwasser / Einlauf
 Auffahrt Kraftwerksbrücke
 Betonabplatzung und Riss
 Mehrere Stellen
S = 0, V = 0, D = 1

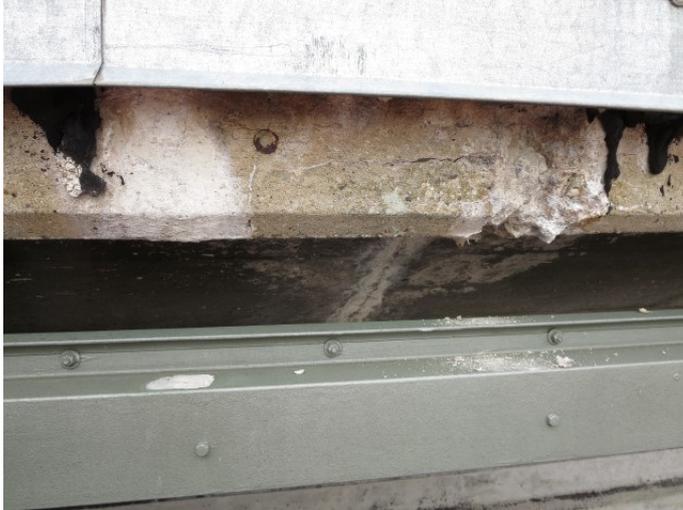
Abb.: 4.3-33
Bereich Oberwasser / Einlauf
Kragplatte Kranbahn
Querriss mit Aussinterungen
Mehrere Stellen
S = 0, V = 0, D = 1

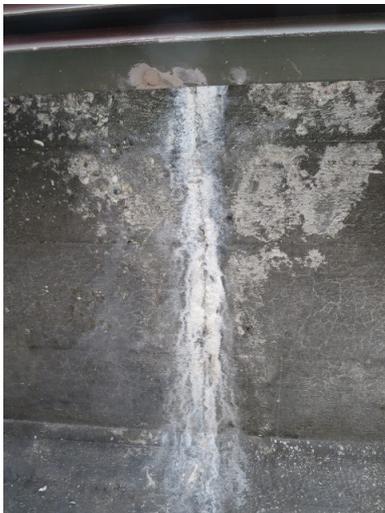
Abb.: 4.3-34
Bereich Oberwasser / Einlauf
Wie vorherige Abbildung

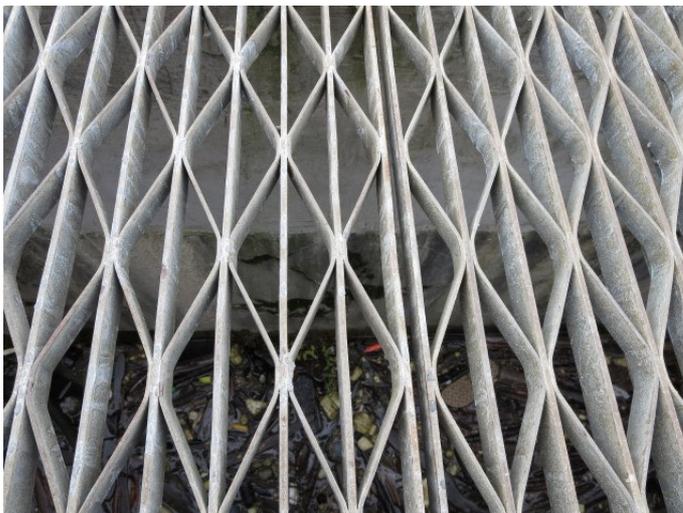
Abb.: 4.3-35
Bereich Oberwasser / Einlauf
Dammbalkennische
Risse in Betoninstandsetzungsmaterial, bemoost
Mehrere Stellen
S = 0, V = 0, D = 2

In den Dammbalkennischen sind an den vertikalen Betonflächen Risse und vereinzelt Abplatzungen der Betoninstandsetzung vorhanden. Zudem läuft in jeder Nische fast umlaufend das Abdichtungsmaterial aus.

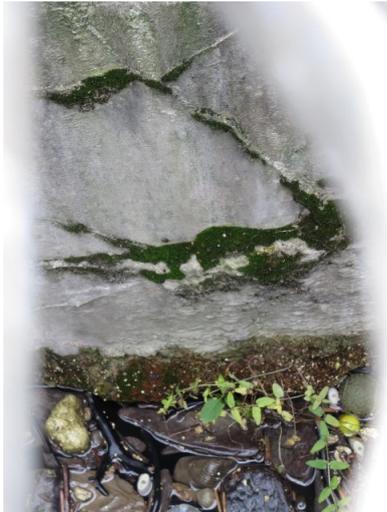
Abb.: 4.3-36
Bereich Oberwasser / Einlauf
Dammbalkennische
Siehe vorherige Abbildung

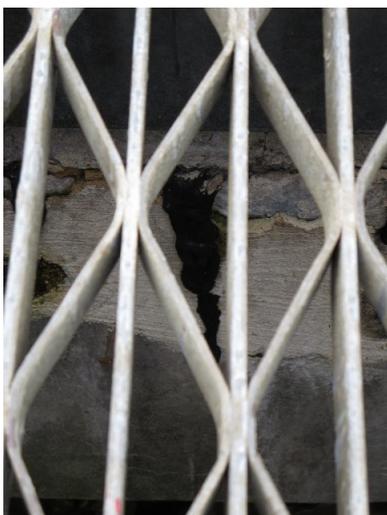
Abb.: 4.3-38
Bereich Oberwasser / Einlauf
Dammbalkennische
Risse in Betoninstandsetzungsmateri-
al, Auslaufen des Abdichtungsmaterial
Mehrere Stellen
S = 0, V = 0, D = 1

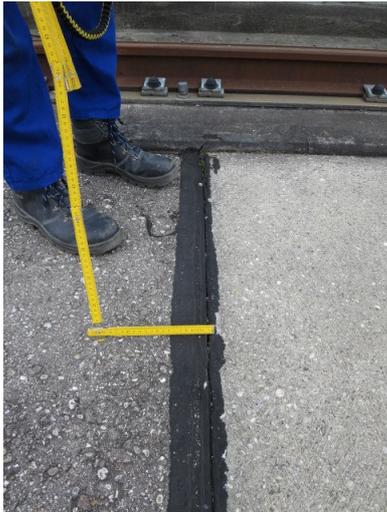
Abb.: 4.4-47
 Dach
 Bereich Kranbahn, UW-seitig
 Bauwerksfuge
 Fugendichtungsmaterial gerissen
 Mehrere Stellen
S = 0, V = 0, D = 1

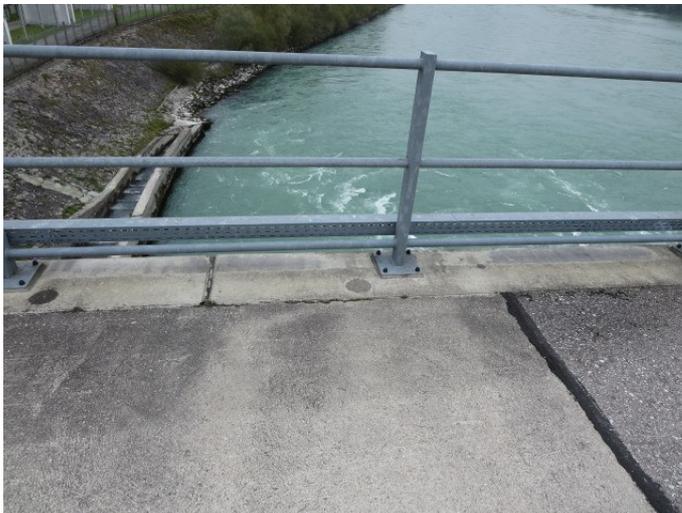
Abb.: 4.4-48
 Dach
 Bereich Kranbahn, UW-seitig
 Fuge zw. Oberflächenbelag und Kran-
 konsole
 Kantenbruch am Belag, Kante be-
 moost und Pflanzenbewuchs
 Mehrere Stellen
S = 0, V = 0, D = 1

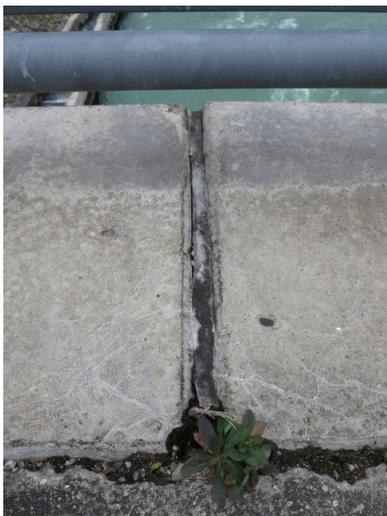
Abb.: 4.4-49
 Dach
 Bereich Gesims UW-seitig
 Fuge zw. Gesimssteinen
 Fugendichtungsmaterial gerissen
 Mehrere Stellen
S = 0, V = 0, D = 1

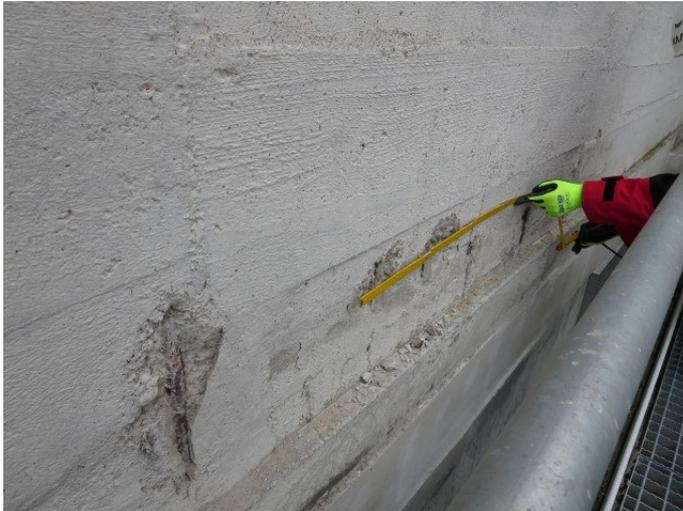
Abb.: 4.5-50

Außenwand Unterwasser

Betonabplatzung mit freiliegender Bewehrung, anfängliche Korrosion

Mehrere Stellen im gesamten Kraftwerksbereich, siehe Schadensskizzen

S = 0, V = 0, D = 1

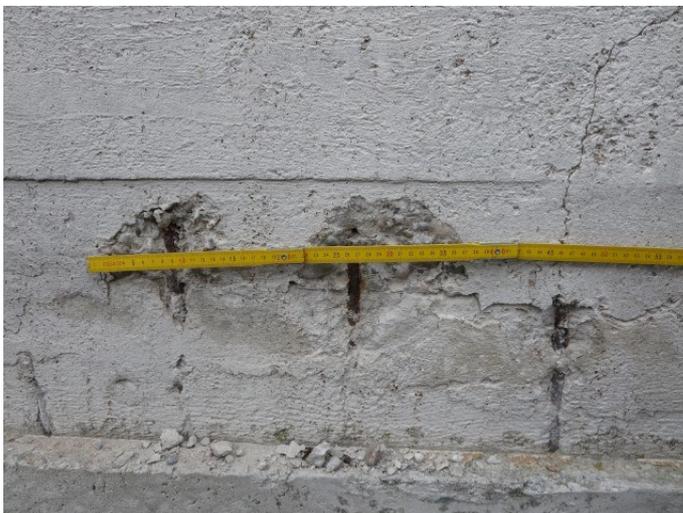
Abb.: 4.5-51

Außenwand Unterwasser

wie vorherige Abbildung, aber mit ansetzender Querschnittsminderung

S = 1, V = 0, D = 2

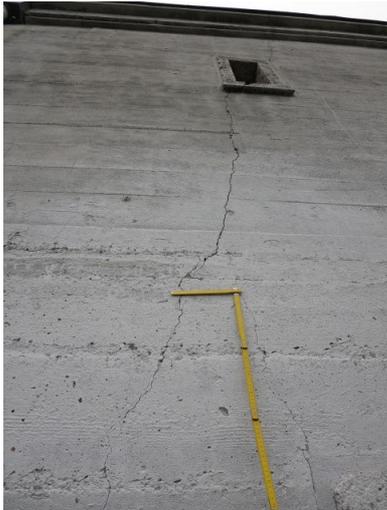
Abb.: 4.5-53
 Außenwand Unterwasser
 Vertikaler Riss, teilweise als Trennriss in Wand
 Rissweiten 0,2 – 1,0 mm
 Mehrere Stellen im gesamten Kraftwerksbereich, siehe Schadensskizzen
S = 0, V = 0, D = 1

Die Fassadenwand im Unterwasser ist in fast regelmäßigen Abständen mit Vertikalrissen versehen. Größtenteils sind diese Risse Trennrisse, da diese auf der Innenseite der Betonwand ebenfalls anzutreffen sind. Die Rissbreiten gehen bis 5 mm. Zudem sind mehrfach Betonabplatzungen mit freiliegender Bewehrung vorhanden, teilweise ist eine beginnende Querschnittsminderung der Bewehrungsstäbe zu beobachten.

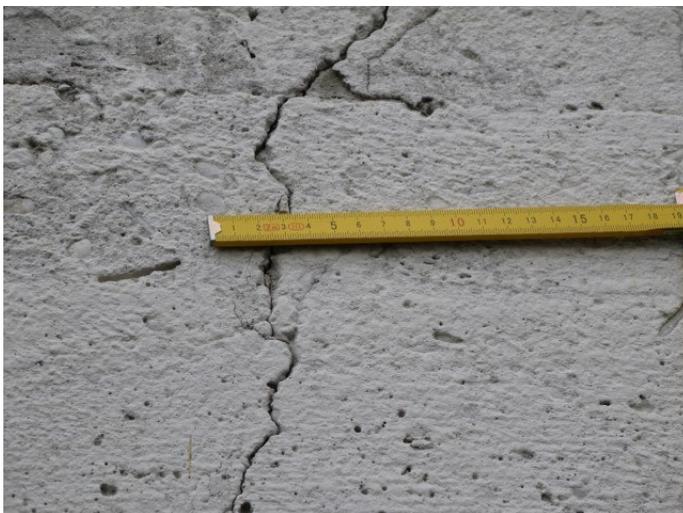
Abb.: 4.5-54
 Außenwand Unterwasser
 Siehe vorherige Abbildung

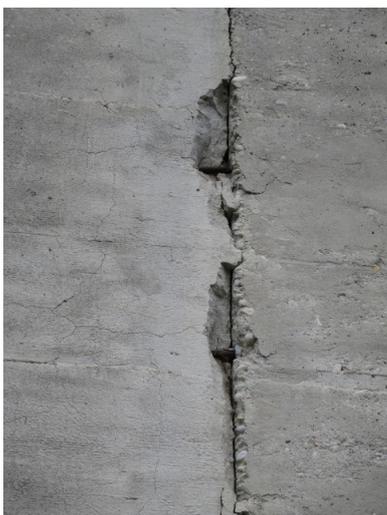
Abb.: 4.5-55
 Außenwand Unterwasser
 Betonkantenbruch in Bauwerks-/Arbeitsfuge plus freiliegende Bewehrung
 Mehrere Stellen im gesamten Kraftwerksbereich, siehe Schadensskizzen
S = 0, V = 0, D = 1

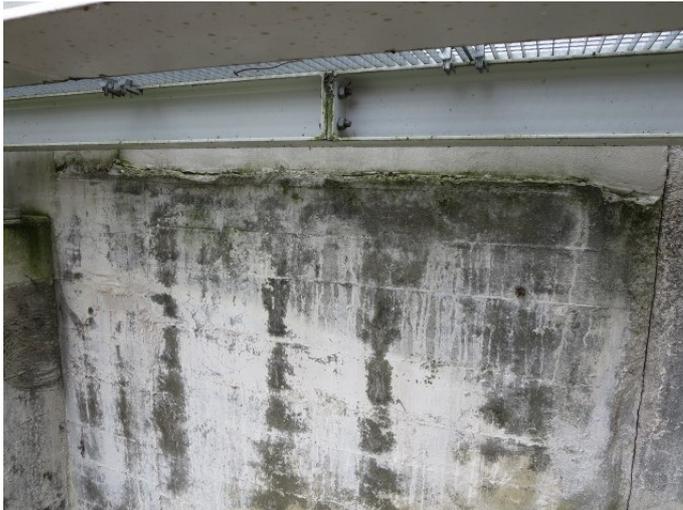
Abb.: 4.6-59
 Bereich UW-Steg, D-Seite
 Horizontalriss zw. Aufbeton und Bestandsbeton
 1 Stelle
S = 0, V = 0, D = 1

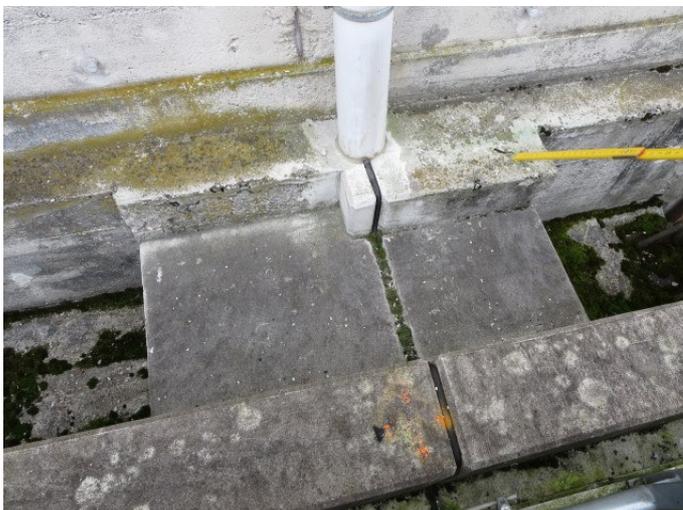
Abb.: 4.6-60
 Bereich Unterwasser / Auslauf
 Bauwerksfuge Krafthausblock
 Fuge bemoost
 Mehrere Stellen
S = 0, V = 0, D = 1

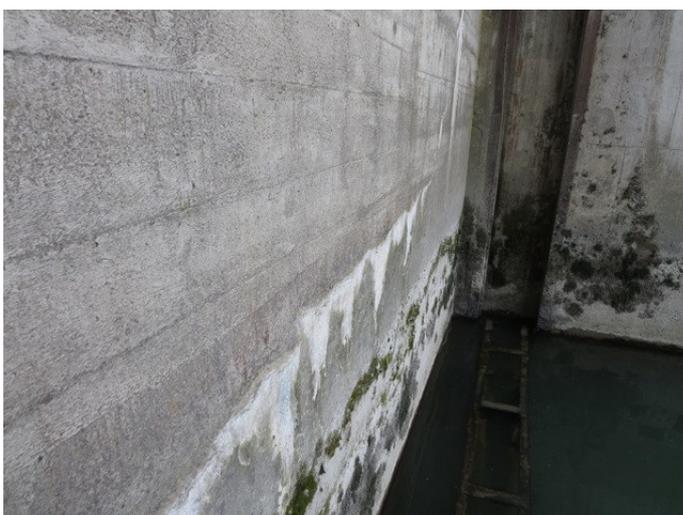
Abb.: 4.6-61
 Bereich Unterwasser / Auslauf
 Außenseite Spiralkammerwand
 Riss mit Aussinterungen, Rissweite < 0,4 mm
 Mehrere Stellen, siehe Schadensskizzen
S = 0, V = 0, D = 1

In der Spiralkammerwand sind häufig Risse in horizontaler und vertikaler Richtung teilweise mit Aussinterungen vorhanden. Vereinzelt zeigen sich Betonabplatzungen mit freiliegender Bewehrung an den Kraftwerkspfeilern.

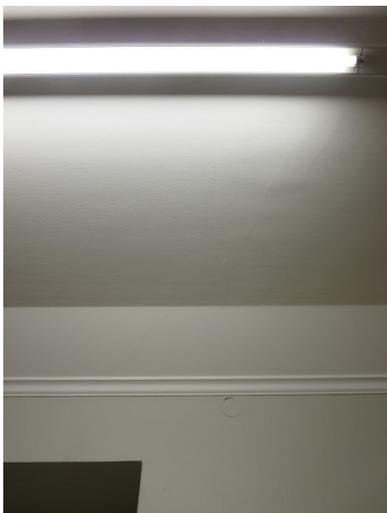
Abb.: 4.7-64

Hauptbediengang

Querriss (teils in Wand weiterverlaufend), Rissweite < 0,2 mm

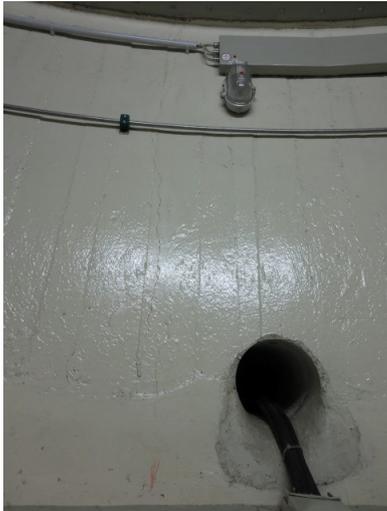
Abb.: 4.10-70

Turbinenschacht

Vertikalriss, Rissweite < 0,4 mm
hier: Maschine 1

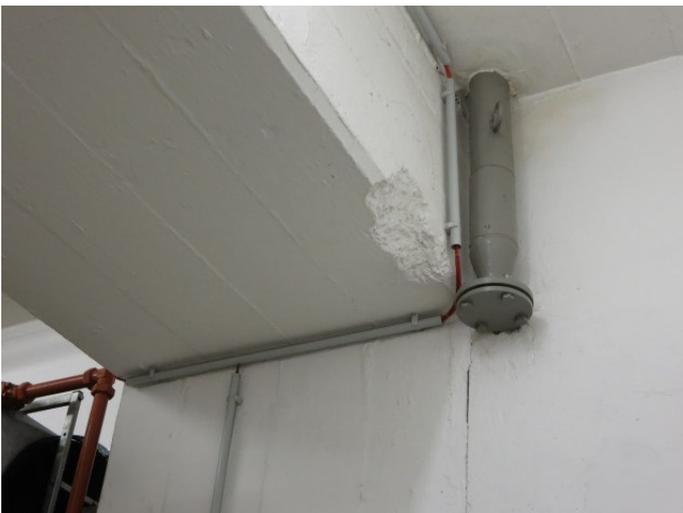
Abb.: 4.12-81

Hilfsmaschinenraum,
hier Maschine 3/4

Betonkantenbruch

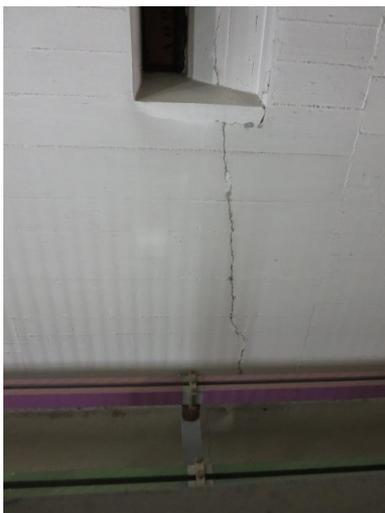
Abb.: 4.14-90

Stromschiengang

Betonkantenbruch

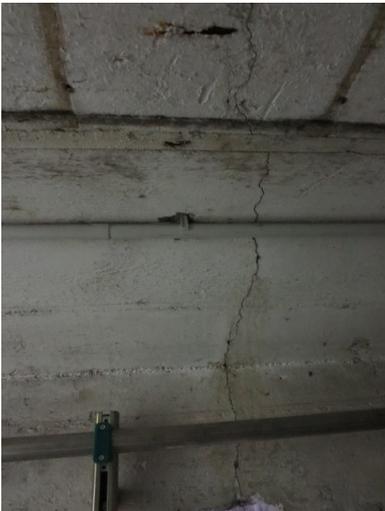
Abb.: 4.15-93

Kabelgang

Betonkantenbruch

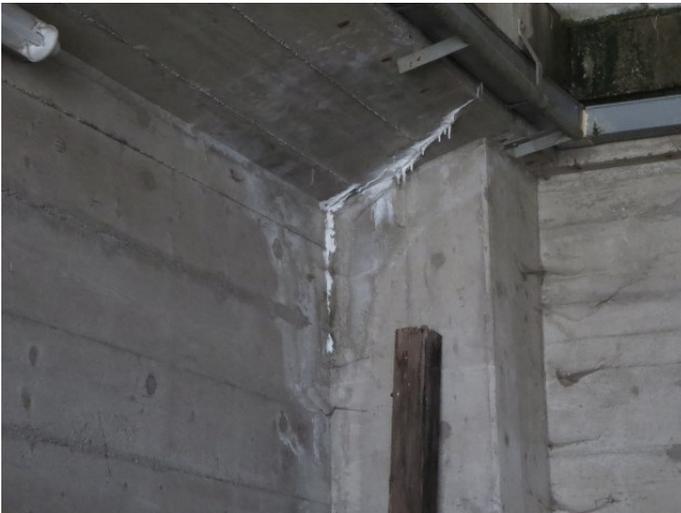
Abb.: 4.16-98

Verladeplatz / Lager

Mehrere Stellen, siehe Schadensskizzen

S = 1, V = 0, D = 2

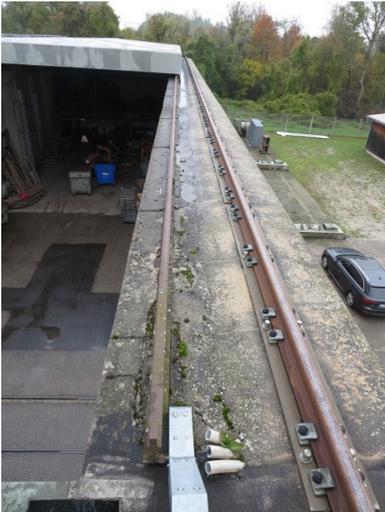
Abb.: 4.16-100

Verladeplatz / Lager

Längsrisse, Betonabplatzungen

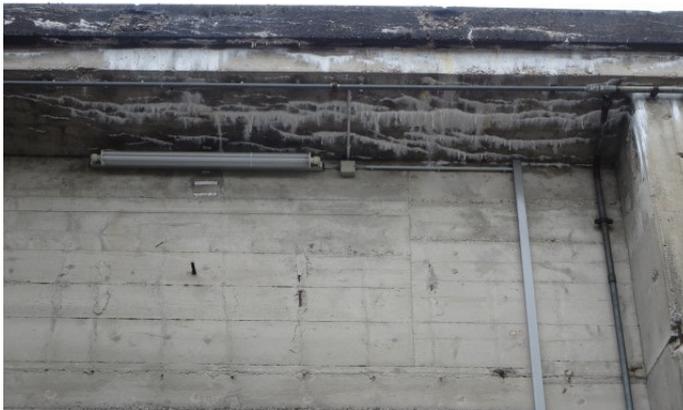
Abb.: 4.16-104
Verladeplatz / Lager
Auflagerbalken Kranbahn
Längsrisse mit Aussinterungen
Mehrere Stellen
S = 0, V = 0, D = 2

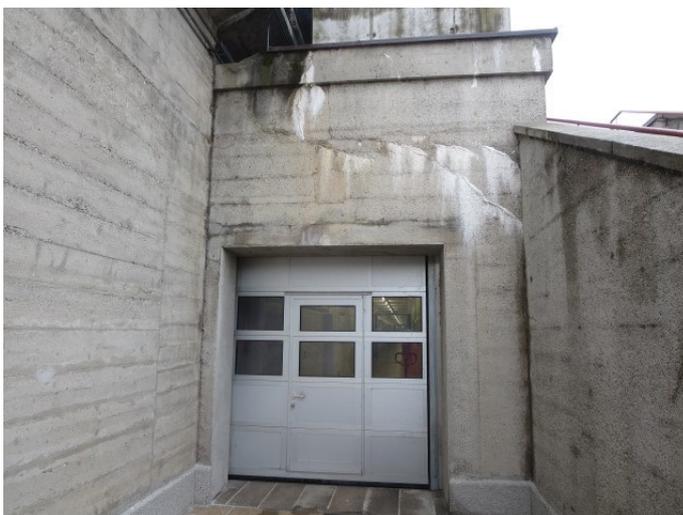
Abb.: 4.16-105
Verladeplatz / Lager
Wand über Eingang Hauptbediengang
Risse mit Aussinterungen
Mehrere Stellen
S = 0, V = 0, D = 2

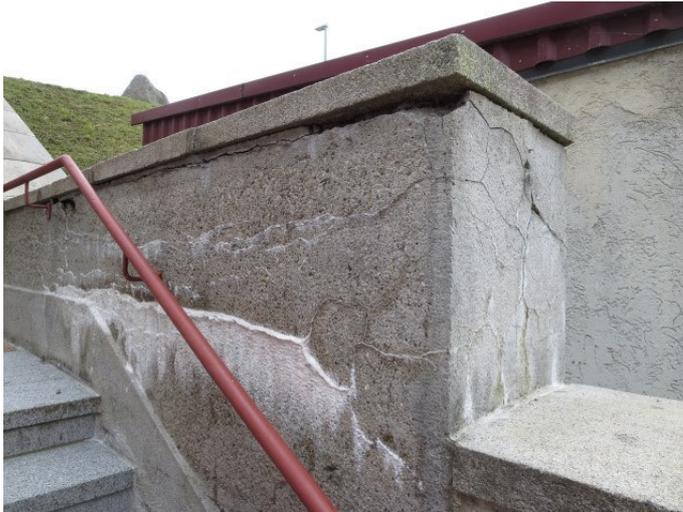
Abb.: 4.16-106

Verladeplatz / Lager

Risse mit Aussinterungen, Betonab-
platzungen

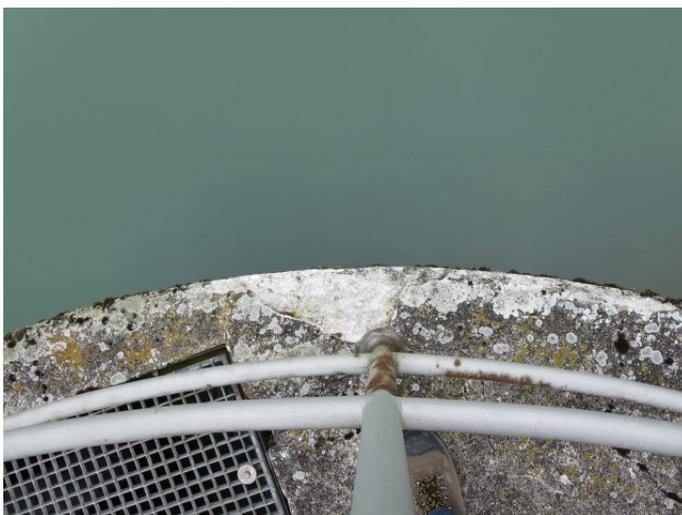
Abb.: 4.17-112
 Fischaufstiegsanlage, Bereich Einlauf
 Oberflächenbeton
 Betonkantenbruch
 Mehrere Stellen
S = 0, V = 0, D = 1

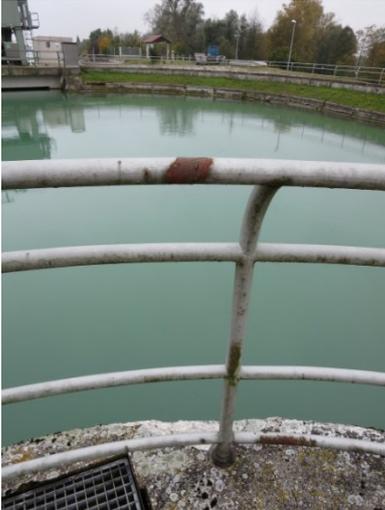
Abb.: 4.17-113

Fischaufstiegsanlage, Bereich Einlauf

Ansetzende Korrosion

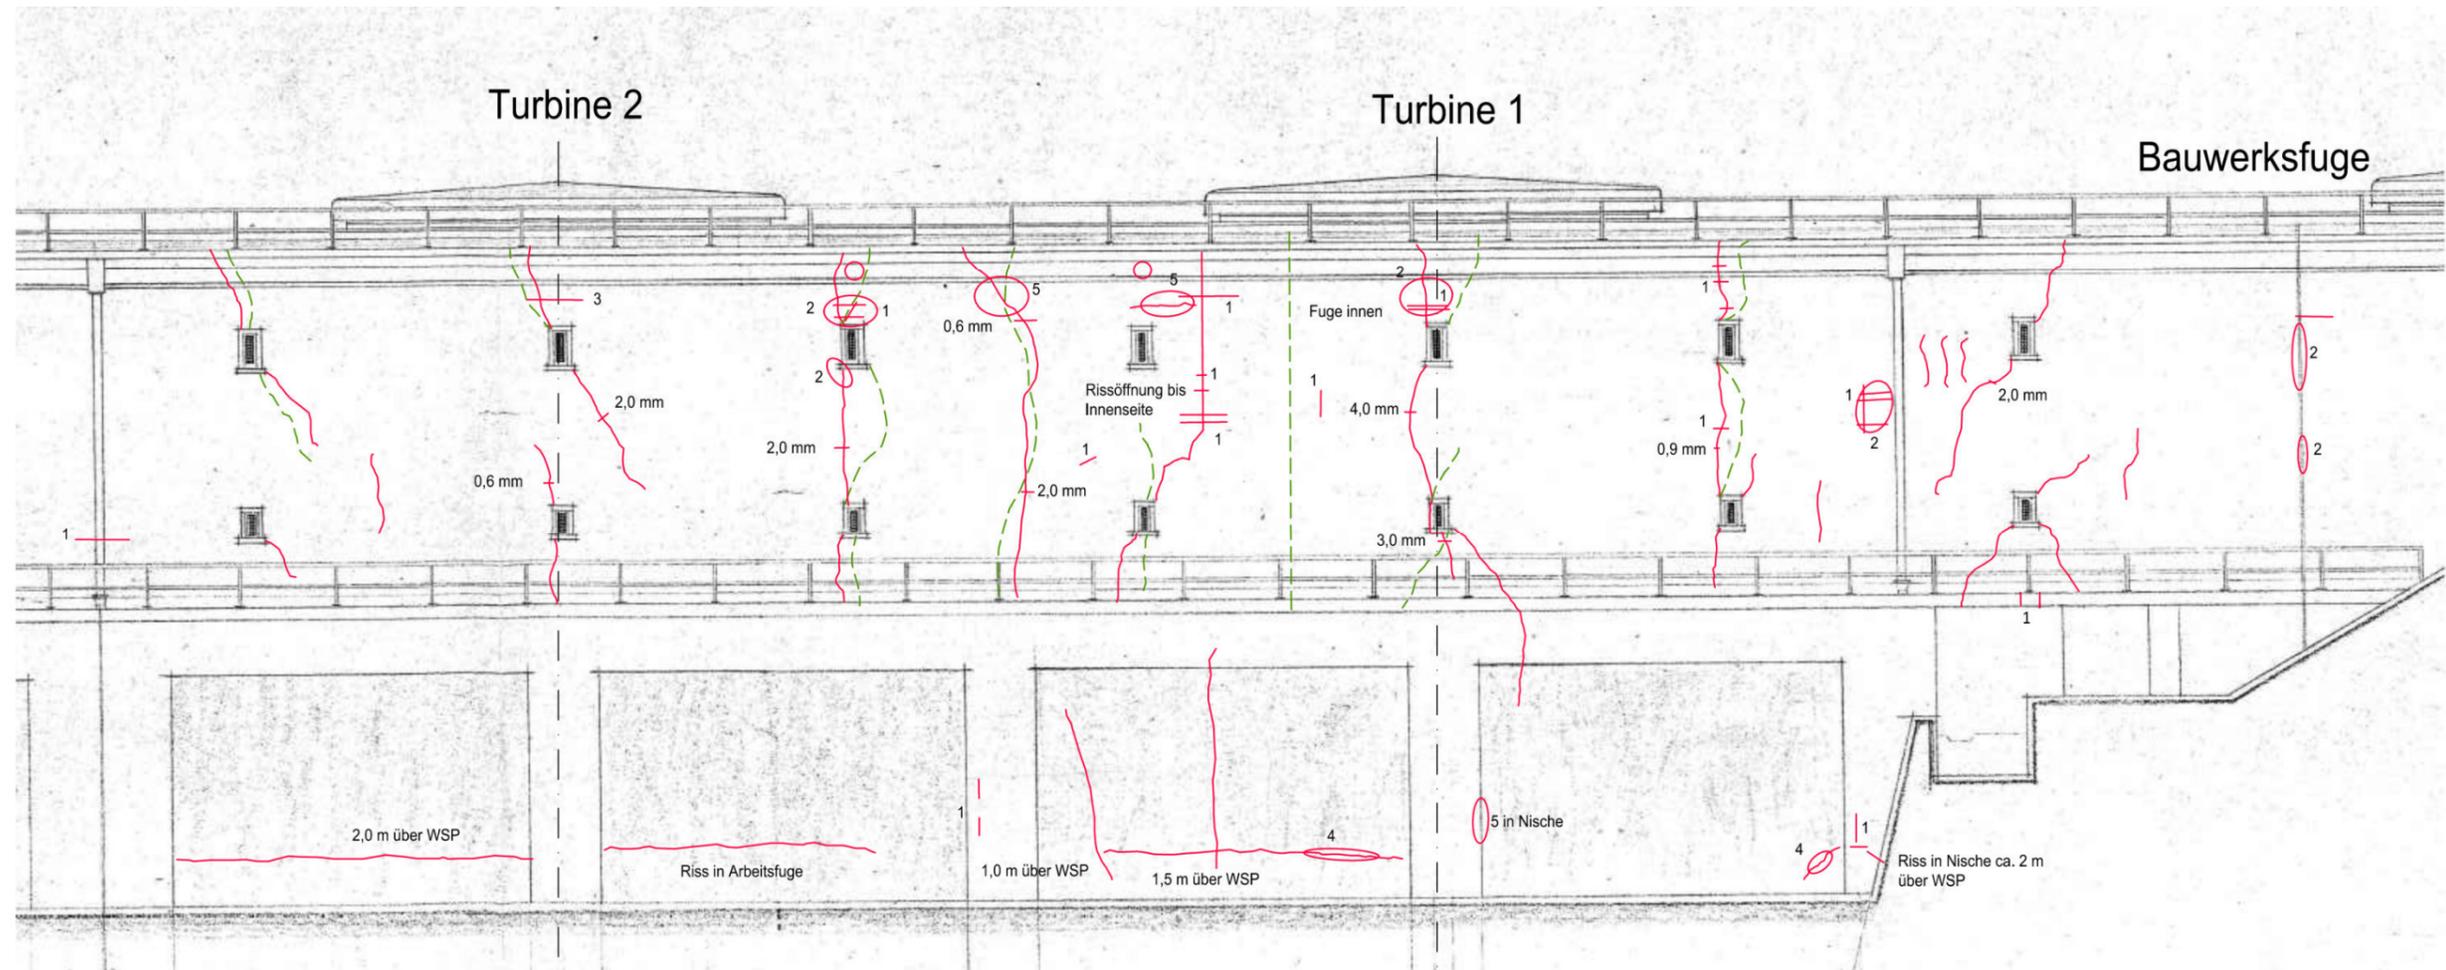
Anlage 3 Schadensskizzen Unterwasserwand Krafthaus

Maschine 1 und 2
