**Staustufe Eggfing-Obernberg
Vertiefte Überprüfung 2017
Bericht Bauwerksprüfung Wehranlage**

München, den 11.08.2017

RMD-Consult GmbH
Wasserbau und Energie
Blutenburgstraße 20

Der vorliegende Bericht beinhaltet die Bauwerksprüfung der **Wehranlage**.

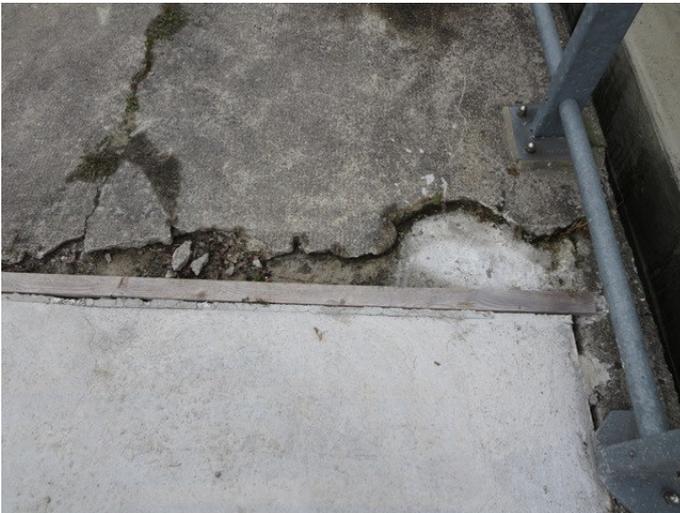
Abb.: 4.2-2

Widerlager

Bereich OW

Oberflächenbelag, Abplatzung

Mehrere Stellen

S = 0, V = 0, D = 1

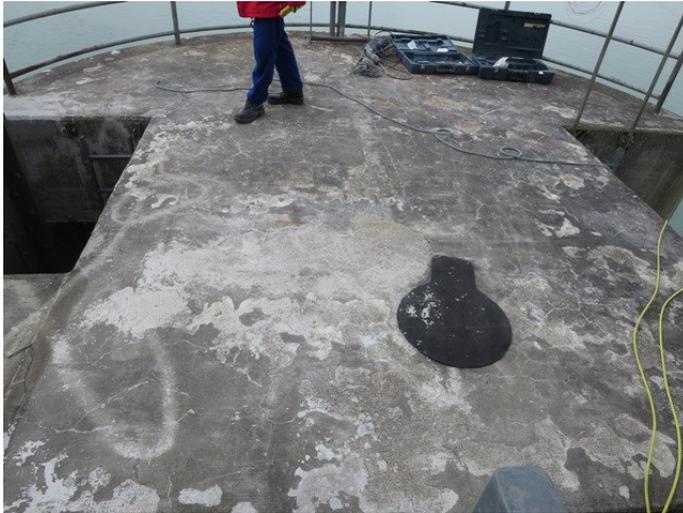
Abb.: 4.3-1
 Wehrpfeiler
 Bereich OW
 Oberflächenbelag gerissen
 Großflächig
S = 0, V = 0, D = 1
 Hier: Wehrpfeiler 2

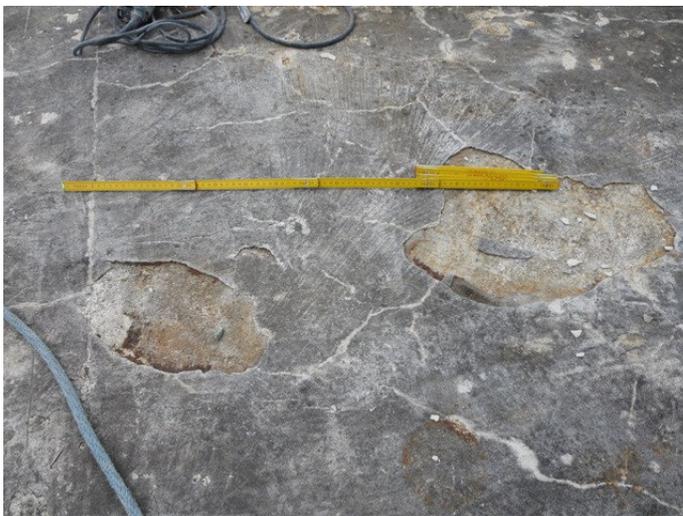
Abb.: 4.3-2
 Wehrpfeiler
 Bereich OW
 Abplatzungen Oberflächenbelag
 Großflächig, mehrere Stellen
S = 0, V = 0, D = 1
 Hier: Wehrpfeiler 2

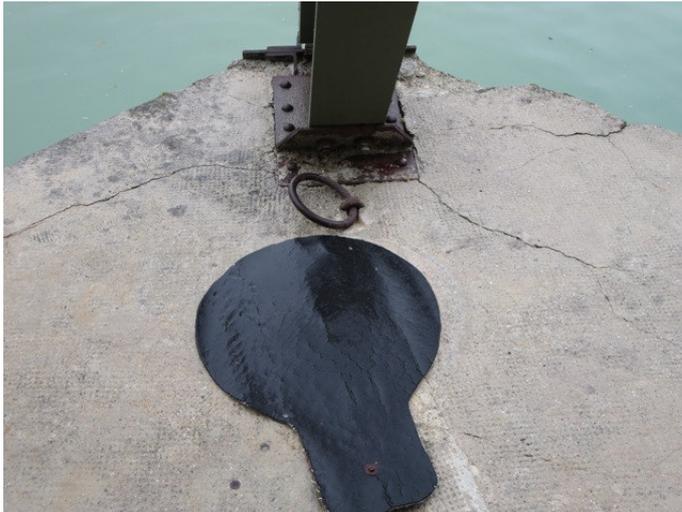
Abb.: 4.3-7
 Wehrpfeiler
 Bereich UW
 Risse und Abplatzungen im Oberflächenbelag
 mehrfach
S = 0, V = 0, D = 1
 Hier: Wehrpfeiler 1

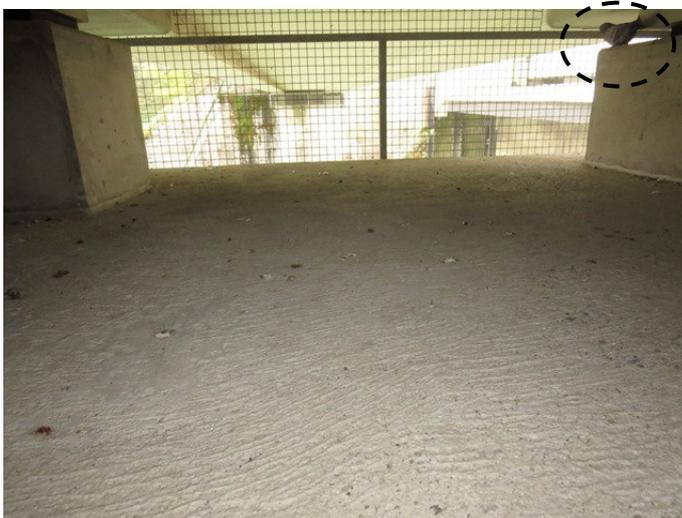
Abb.: 4.3-8
 Wehrpfeiler
 Bereich Auflagerbank Kranbahnträger
 UW
 Vogelkot durch Tauben
 2 Stellen (WP 1 +
S = 0, V = 2, D = 2
 Hier: Wehrpfeiler 1

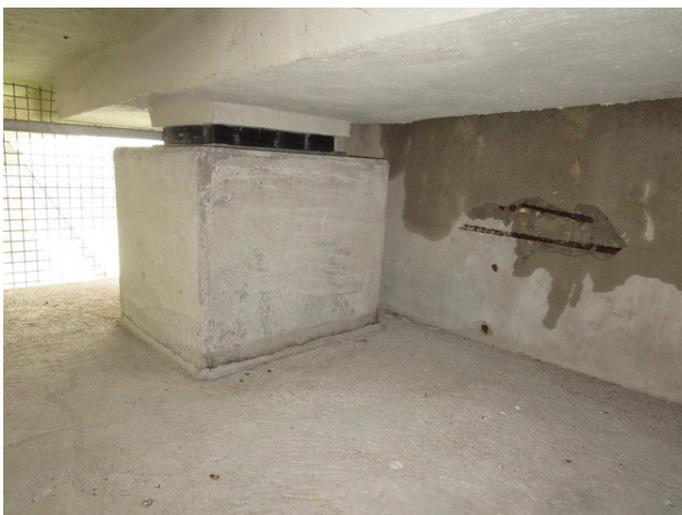
Abb.: 4.3-9
 Wehrpfeiler
 Bereich Auflagerbank Kranbahnträger
 UW
 Betonabplatzung mit freiliegender Bewehrung
S = 0, V = 0, D = 1
 Wand stellenweise durchfeuchtet
S = 0, V = 0, D = 1
 Hier: Wehrpfeiler 1

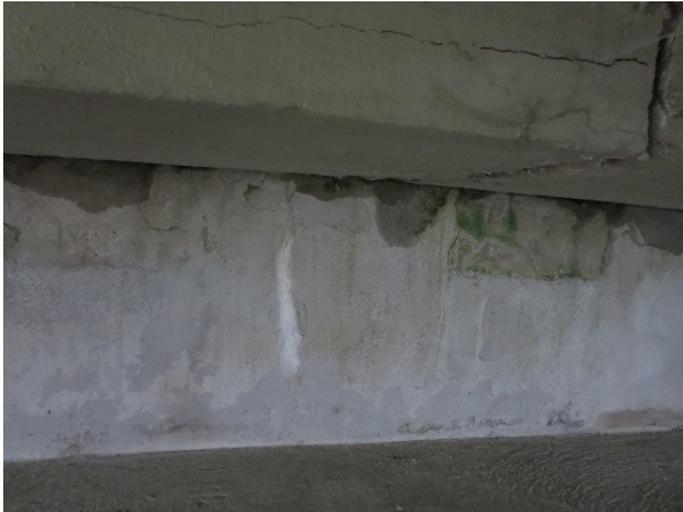
Abb.: 4.3-10

Wehrpfeiler

Bereich Auflagerbank Kranbahnträger
UW

Betonabplatzung mit freiliegender
Bewehrung

S = 0, V = 0, D = 1

Riss im Überbau

Hier: Wehrpfeiler 2

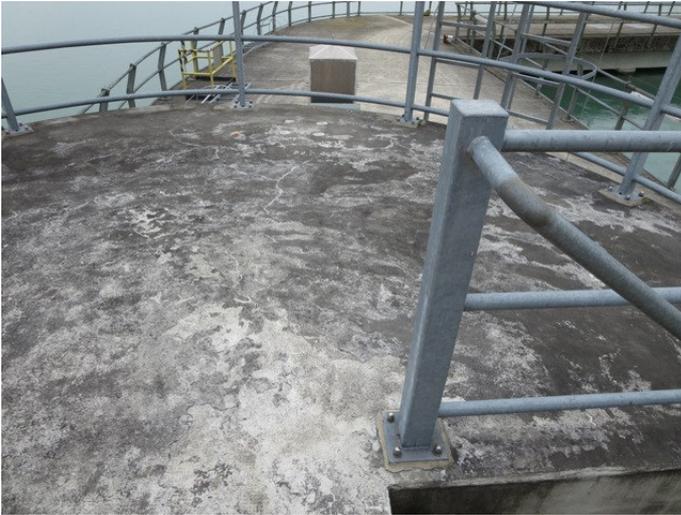
Abb.: 4.4-1
 Trennpfeiler
 Bereich OW
 Oberflächenbelag gerissen
 Großflächig
S = 0, V = 0, D = 1

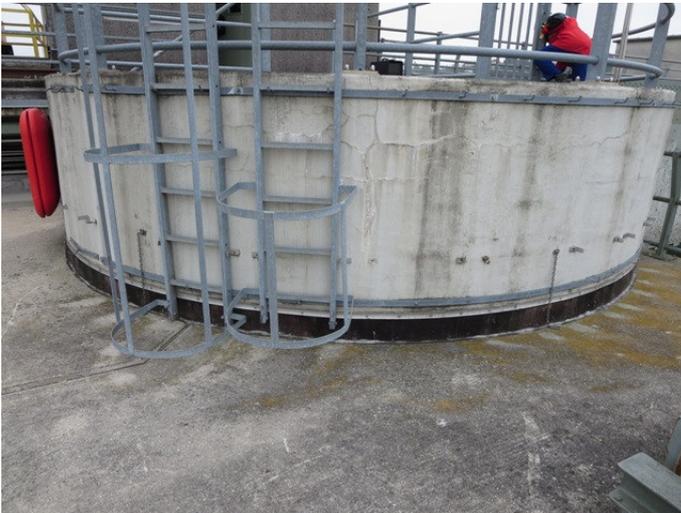
Abb.: 4.4-2
 Trennpfeiler
 Bereich OW
 Risse mit Aussinterungen
 Großflächig
S = 0, V = 0, D = 1

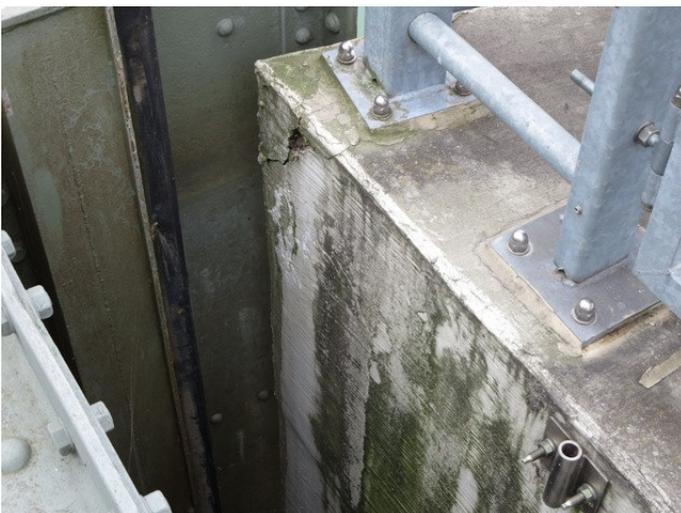
Abb.: 4.4-3
 Trennpfeiler
 Bereich OW, Dammbalkennische
 Betonabplatzung Eckbereich
 1 Stelle
S = 0, V = 0, D = 1

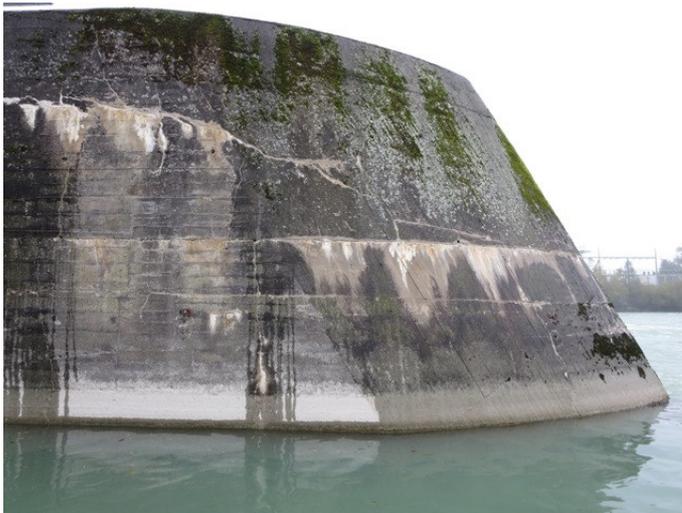
Abb.: 4.4-9
Trennpfeiler
Bereich UW
Horizontalrisse mit Aussinterung
Mehrere Stellen, verschieden Positio-
nen
S = 0, V = 0, D = 1

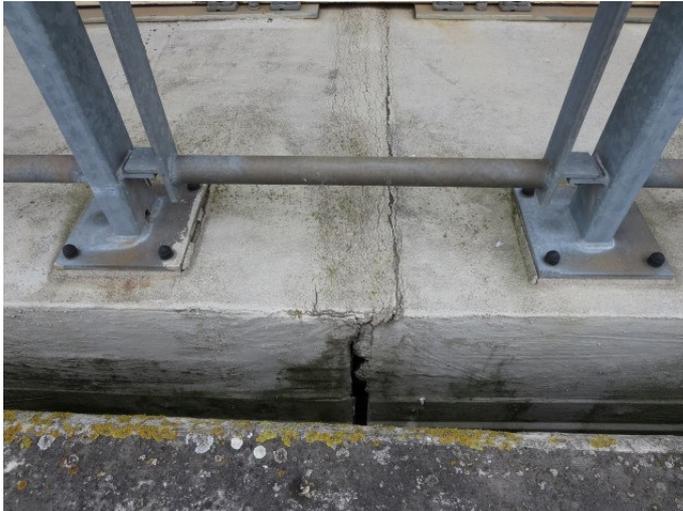
Abb.: 4.5-1

Kranbahnträger OW

Überkonstruktion

Dichtungsmaterial gerissen

Alle ÜKos

S = 0, V = 0, D = 1

Hier: Übergang WF4 zu WF5

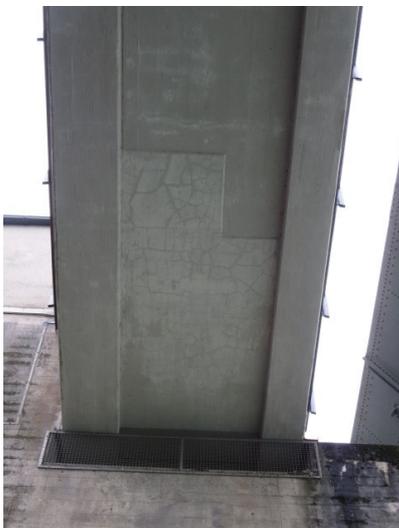
Abb.: 4.6-5
 Kranbahnträger Unterwasser
 Unterseite
 Netzrisse auf Instandsetzungsfläche
 mehrere Stellen
S = 0, V = 0, D = 0
 Hier: Wehrfeld 3

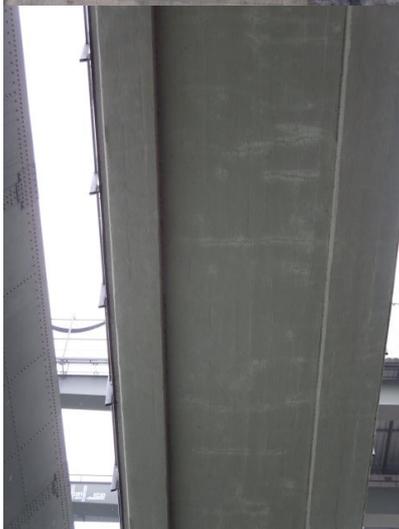
Abb.: 4.6-6
 Kranbahnträger Unterwasser
 Unterseite
 Instandsetzung Risse erneut gerissen
 und teilweise durchfeuchtet
 mehrere Stellen
S = 0, V = 0, D = 1
 Hier: Wehrfeld 3

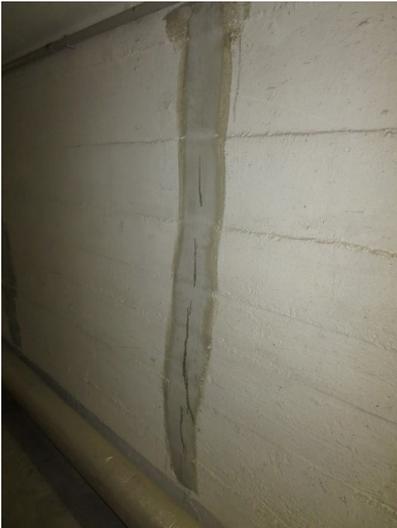
Abb.: 4.6-7

Kranbahnträger Unterwasser

Seitenwand, innen

Instandsetzung Riss erneut gerissen,
 teilweise durchfeuchtet

mehrere Stellen

S = 0, V = 0, D = 1

Hier: Wehrfeld 1

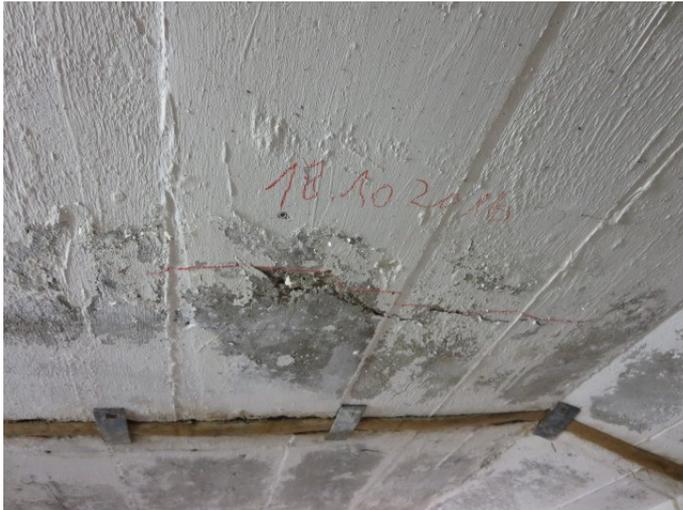
Abb.: 4.6-10
Kranbahnträger Unterwasser
Obere Platte, innen
Querriss
1 Stelle
S = 0, V = 0, D = 1
Hier: Wehrfeld 3

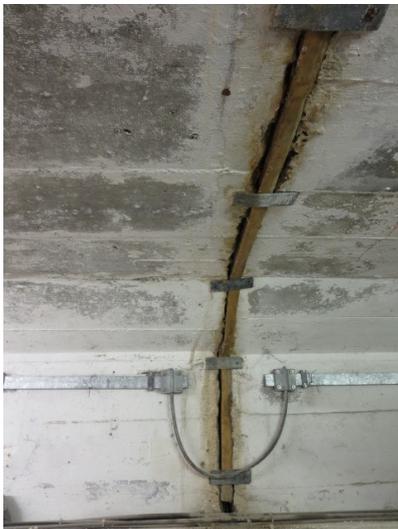
Abb.: 4.6-11
Kranbahnträger Unterwasser
Bauwerksfuge
Fugendichtungsband teilweise ausgequollen
S = 0, V = 0, D = 1
Hier: zw. WF2 und WF3

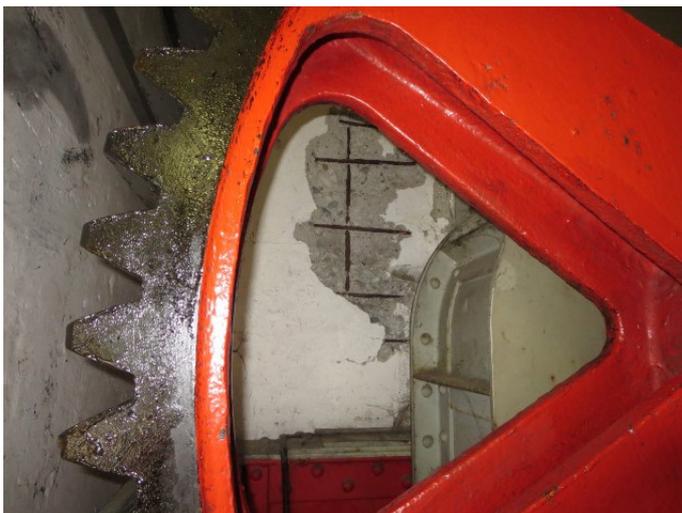
Abb.: 4.7-3
 Windwerkhaus
 Innenseite Wand
 Betonabplatzung mit freiliegender
 Bewehrung
 Mehrere Stellen
S = 0, V = 0, D = 1
 Hier: WWH1
