## Betr.: Behebungen von den Feststellungen aus der Begehung vom 18.07.2023

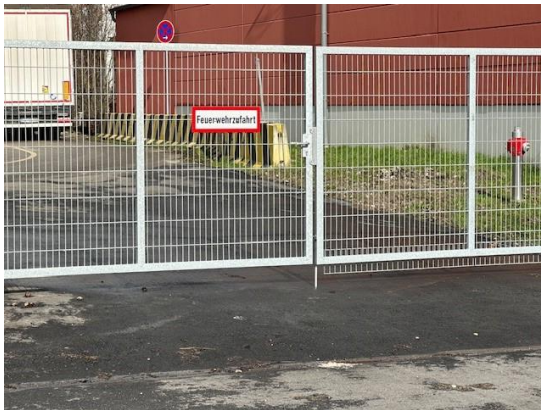
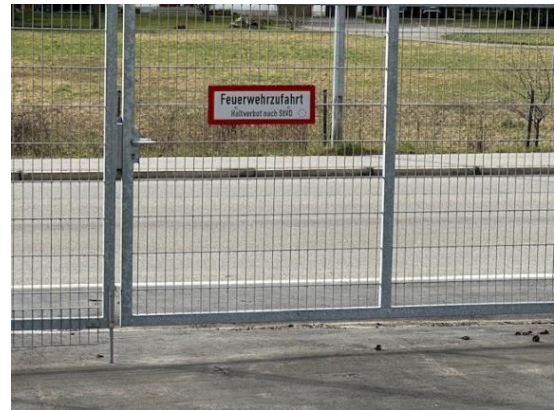
1. Halle 7 Bereich ZN1: IBC stehen nicht in/auf Auffangwannen.  
Die IBC wurden auf eine Auffangwanne gestellt.
2. Hoffläche vor Lager dient als Umschlagfläche, Gefahr bei Havarie.  
Entladeplatz wird mit Auffangrinnen umgeben. Konzept wird derzeit vom Architekten (Herr Kunz) erstellt.
3. Beschilderung Feuerzufahrt  
Wurde erledigt

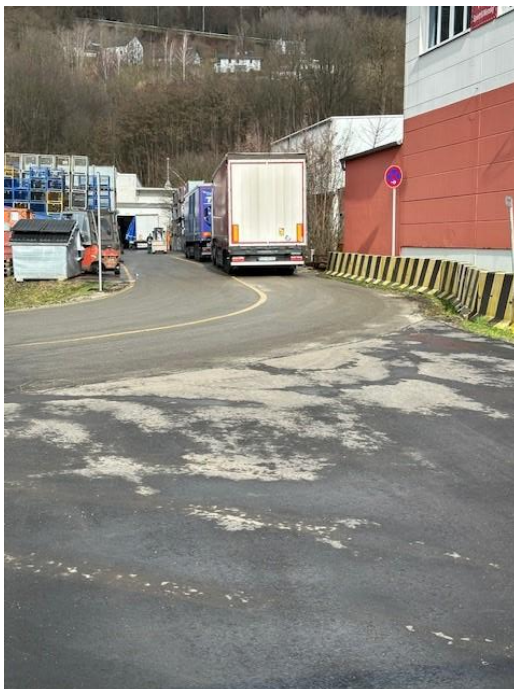
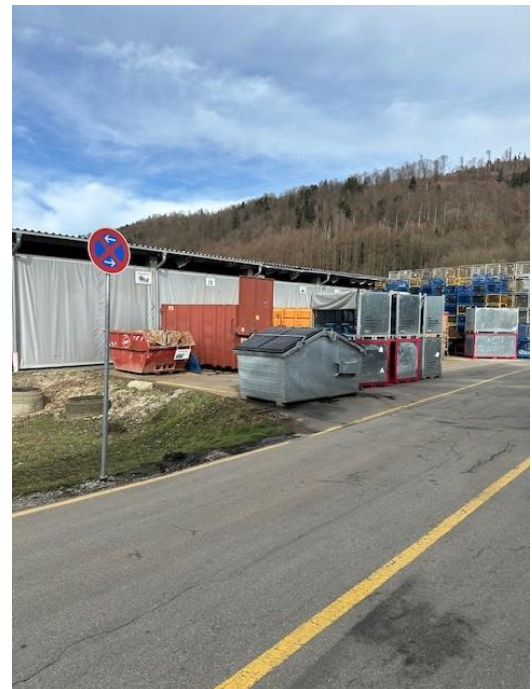
4. Aufstell- und Bewegungsflächen Kennzeichnen.  
Halteverbotsschilder aufgestellt, Bodenkennzeichnung erfolgt 2025

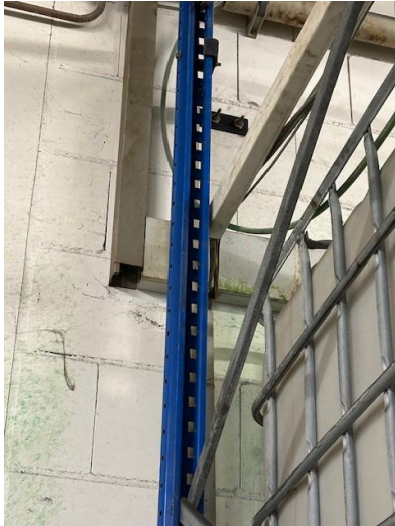
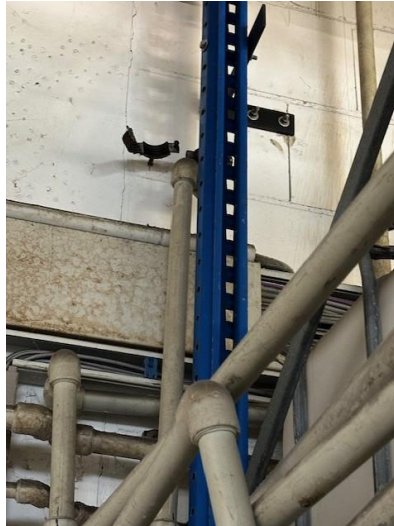
5. Feuereinsatzplan auf Aktualität überprüfen  
**Ist von Fa. HSB erledigt worden (mit Hrn. Fuchs geklärt 16.01.24)**
6. Lagerregal für IBC bei Galvanotec nicht befestigt.  
**Regale wurden befestigt**

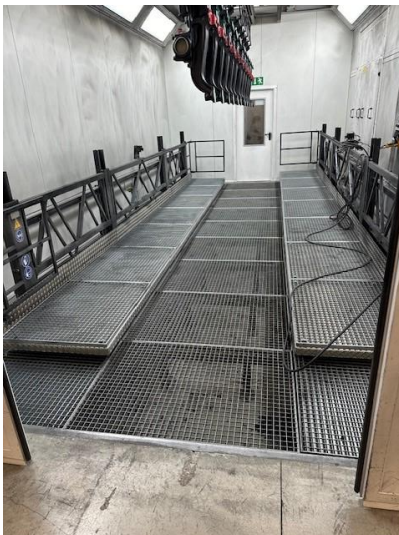
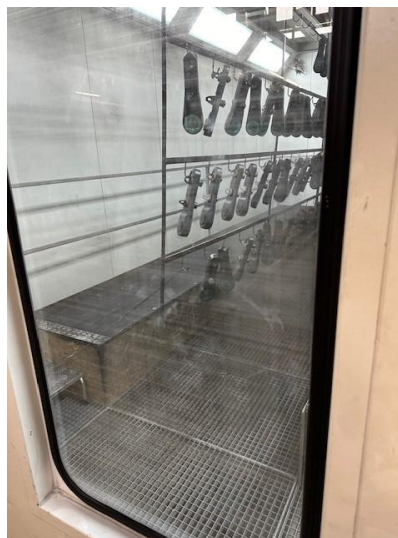
7. Pulverbeschichtungskabine, Europaletten als Laufsteg verwendet.  
**Laufstege wurden montiert**  
(Kabine 2 wird im 2.Quartal mit Roboter ausgestattet)

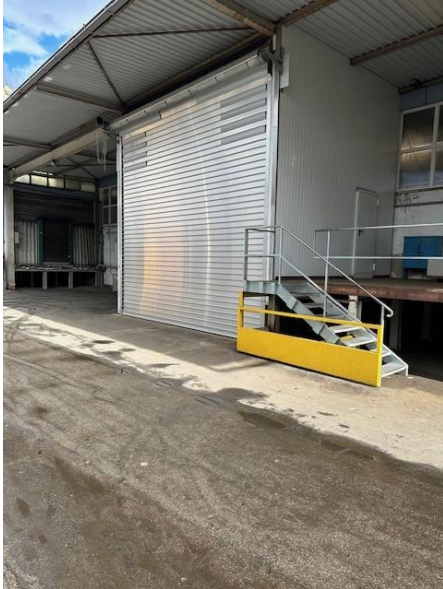
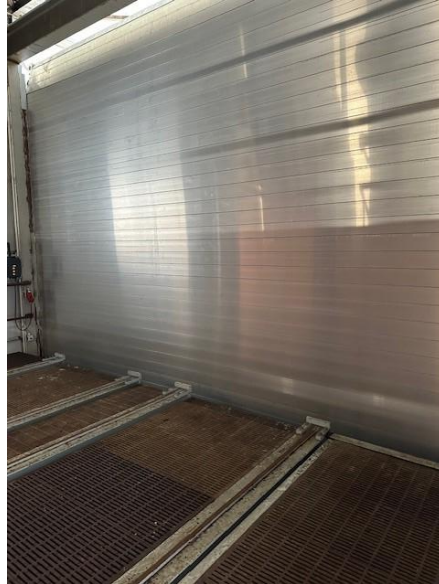
12. Bei der Rampe von den Schlammbehälter keine Absturzsicherung  
**Tor ist bis zum Boden geschlossen, nur bei Abholung der Container geöffnet**

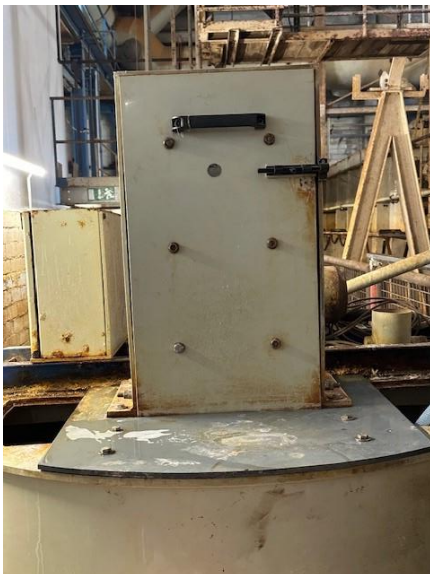
14. Halle 7 Klappe vom KCl-Ansatzbecken defekt.  
**Klappe wurde repariert**
