M150484/06, Version 2D vom 21.04.2020  
Organismenwanderhilfe Ottensheim – Wilhering  
Ermittlung der Geräuschemissionen

## **Organismenwanderhilfe Ottensheim – Wilhering**

### **Ermittlung der Geräuschemissionen**

### **Ermittlung der Geräuschemissionen des Kraftwerkes Jochenstein einschließlich der Freiluftschaltanlage und der Nordschleuse**

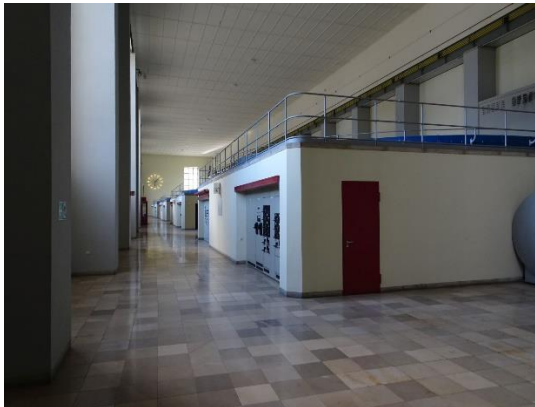
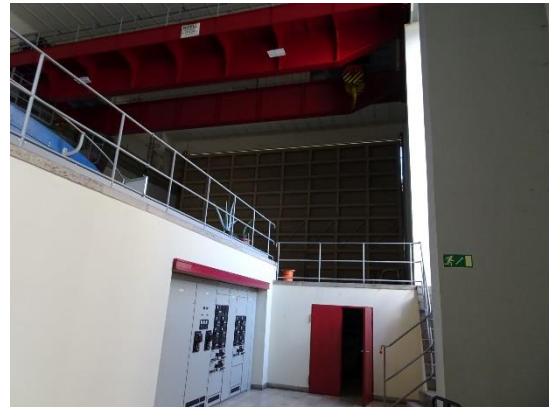
**Schallquelle: Kraftwerk Jochenstein, Krafthaus**

| Tor: | Krafthaustor in Nordfassade aus Stahlblech |

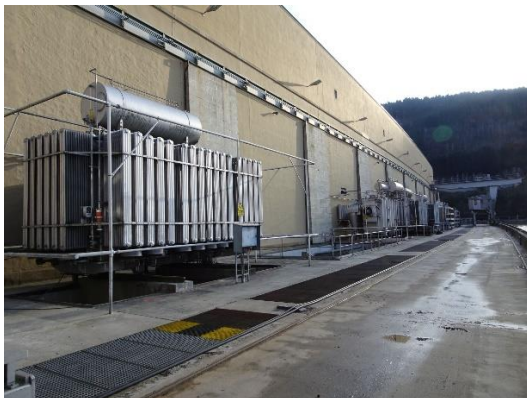
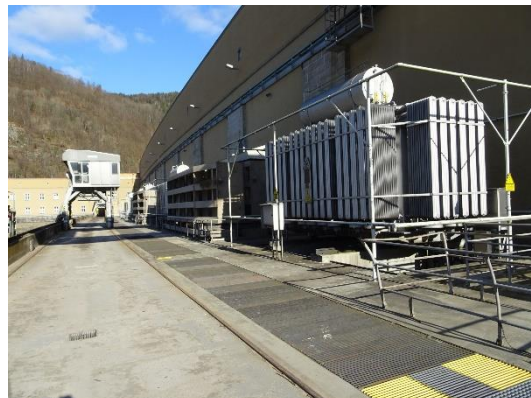
**Schallquelle: Kraftwerk Jochenstein, Drehstromtransformatoren**

| Umspannung: | 9 kV auf 220 kV (Weiterleitung zur Freiluftschaltanlage) |

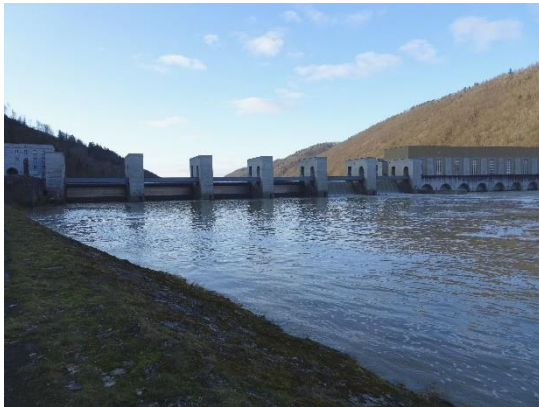
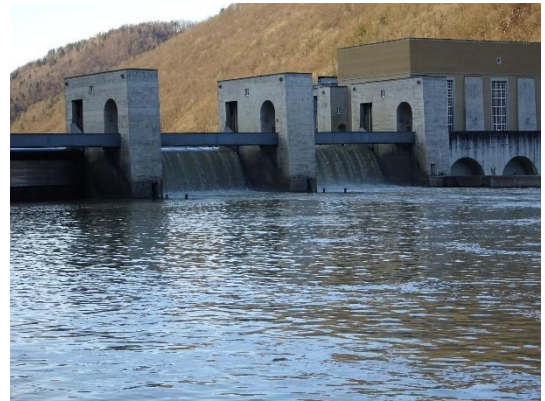
**Schallquelle: Kraftwerk Jochenstein, Wehranlage**

Unterwasser: 282 m ü. NN

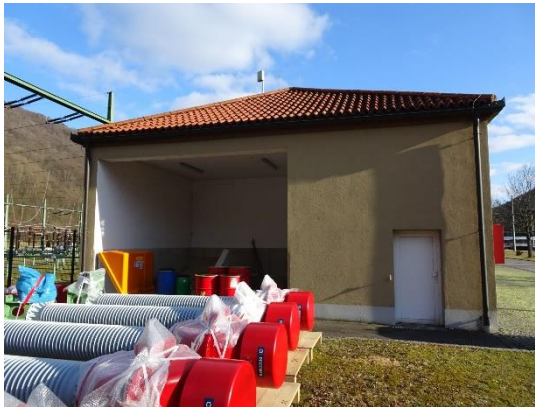
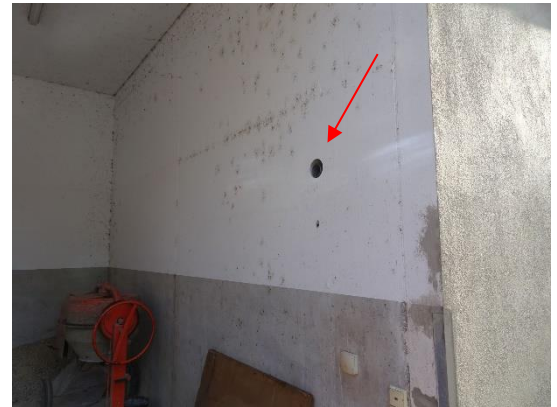
**Schallquelle: Kraftwerk Jochenstein, BV Garage**

| Nr. | Schallquelle | Messdatum |
|---|---|---|
| 1 | Abluftöffnung Sicherheitsschrank | 07.02.2020 |

| Nr. | $L_{WA,Okt}$<br>dB(A) | | | | | | | | | $L_{WA}$<br>dB(A) |
|---|---|---|---|---|---|---|---|---|---|---|
| 1 | 22,8 | 33,6 | 47,2 | 50,7 | 83,5 | 68,5 | 59,5 | 48,0 | 41,7 | 83,7 |

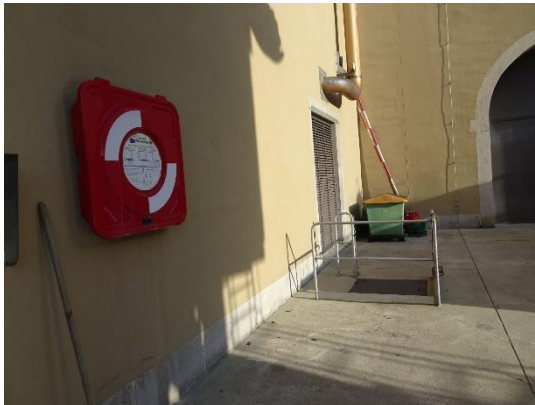
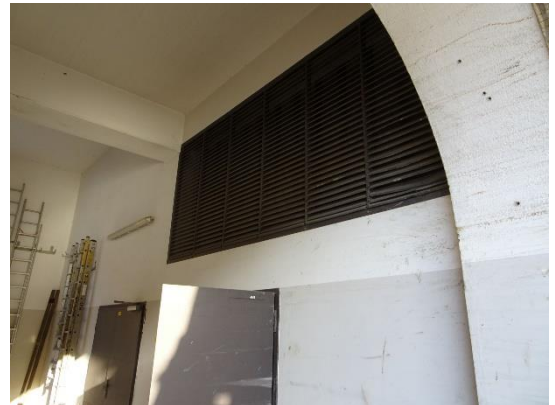
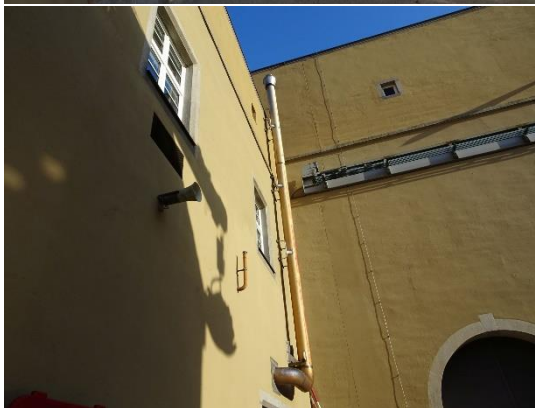
## Schallquelle: Kraftwerk Jochenstein, Notstromaggregat

| Abgasstrang: | ca. 2 m langer Schalldämpfer |

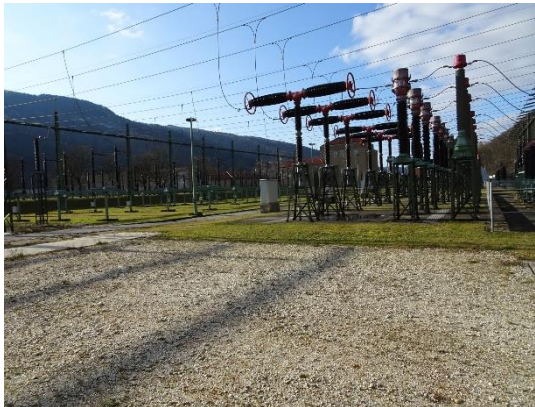
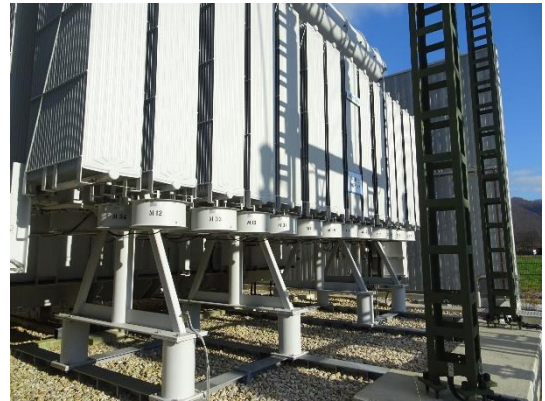
## Schallquelle: Freiluftschaltanlage

| Nr. | Schallquelle | Messdatum |
|---|---|---|
| 1.1 | Trafo (Abstrahlung nach Süden) | 07.02.2020 |
| 1.2 | Trafo (Abstrahlung nach oben) | 07.02.2020 |
| 1 | Trafo (Summe Nr. 1.1 und 1.2) | 07.02.2020 |
| 2 | Freiluftschaltanlage (Koronageräusche) | 07.02.2020 |

| Nr. | $L_{WA,Okt}$<br>dB(A) | | | | | | | | | $L_{WA}$<br>dB(A) |
|---|---|---|---|---|---|---|---|---|---|---|
| 1.1 | 46,5 | 58,1 | 60,8 | 66,9 | 65,7 | 65,4 | 58,2 | 53,7 | 47,0 | 71,7 |
| 1.2 | 48,5 | 60,1 | 62,8 | 68,9 | 67,7 | 67,4 | 60,2 | 55,7 | 49,0 | 73,7 |
| 1 | 50,6 | 62,2 | 64,9 | 71,0 | 69,8 | 69,5 | 62,3 | 57,8 | 51,1 | 75,8 |
| 2 | 55,0 | 63,8 | 66,3 | 66,6 | 68,3 | 70,6 | 66,3 | 60,3 | 55,0 | 75,5 |

Leistung: 220 kV-Schaltanlage (Zusammenschalten der Generatoren auf die dem Energietransport dienende 220 kV-Freileitung)

Ausführung: SF<sub>6</sub>-Schalter mit Federantrieben [10]

Aufstellung: 3-seitige (in Richtung Transformator absorbierend ausgeführte), ca. 7,5 m hohe Betonwand

Bemessungsleistung: 200 MVA

Kühlung: ONAN / ONAF

Betriebszustand: Die Leistung betrug am Messtag ca. 30 % [10].

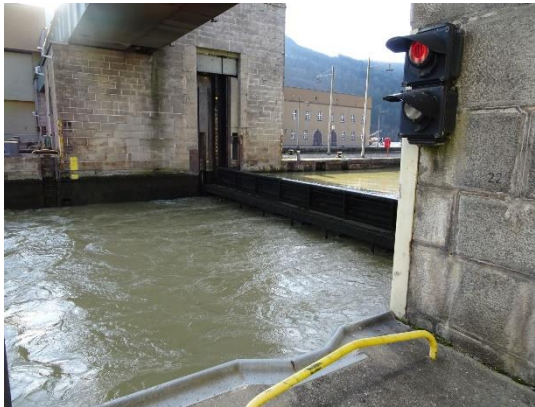
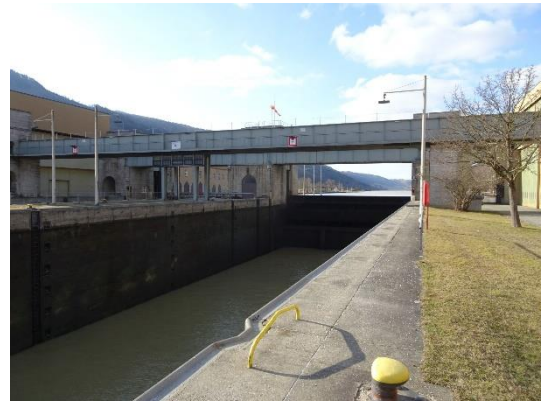
**Schallquelle: Nordschleuse, Wassergeräusche**

| Nr. | Schallquelle | Messdatum |
|---|---|---|
| 1 | Wassergeräusche<br>(einströmendes Wasser aus dem Oberwasser in die Schleusenkommer) | 07.02.2020 |

Mit zunehmendem Pegelstand in der Schleusenkommer reduzieren sich die Geräuschemissionen. Die extrem hohen Geräusche treten lediglich in den ersten Minuten auf.

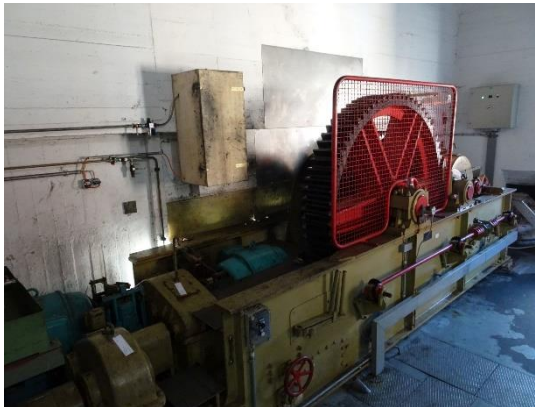
**Schallquelle: Nordschleuse Antriebsraum Nord**

| Nr. | Raum (Innenschalldruckpegel) | Messdatum |
|---|---|---|
| 1 | Antriebsraum | 07.02.2020 |
