Ökologisches Risiko durch Nährstoffeintrag für Flora und Vegetation

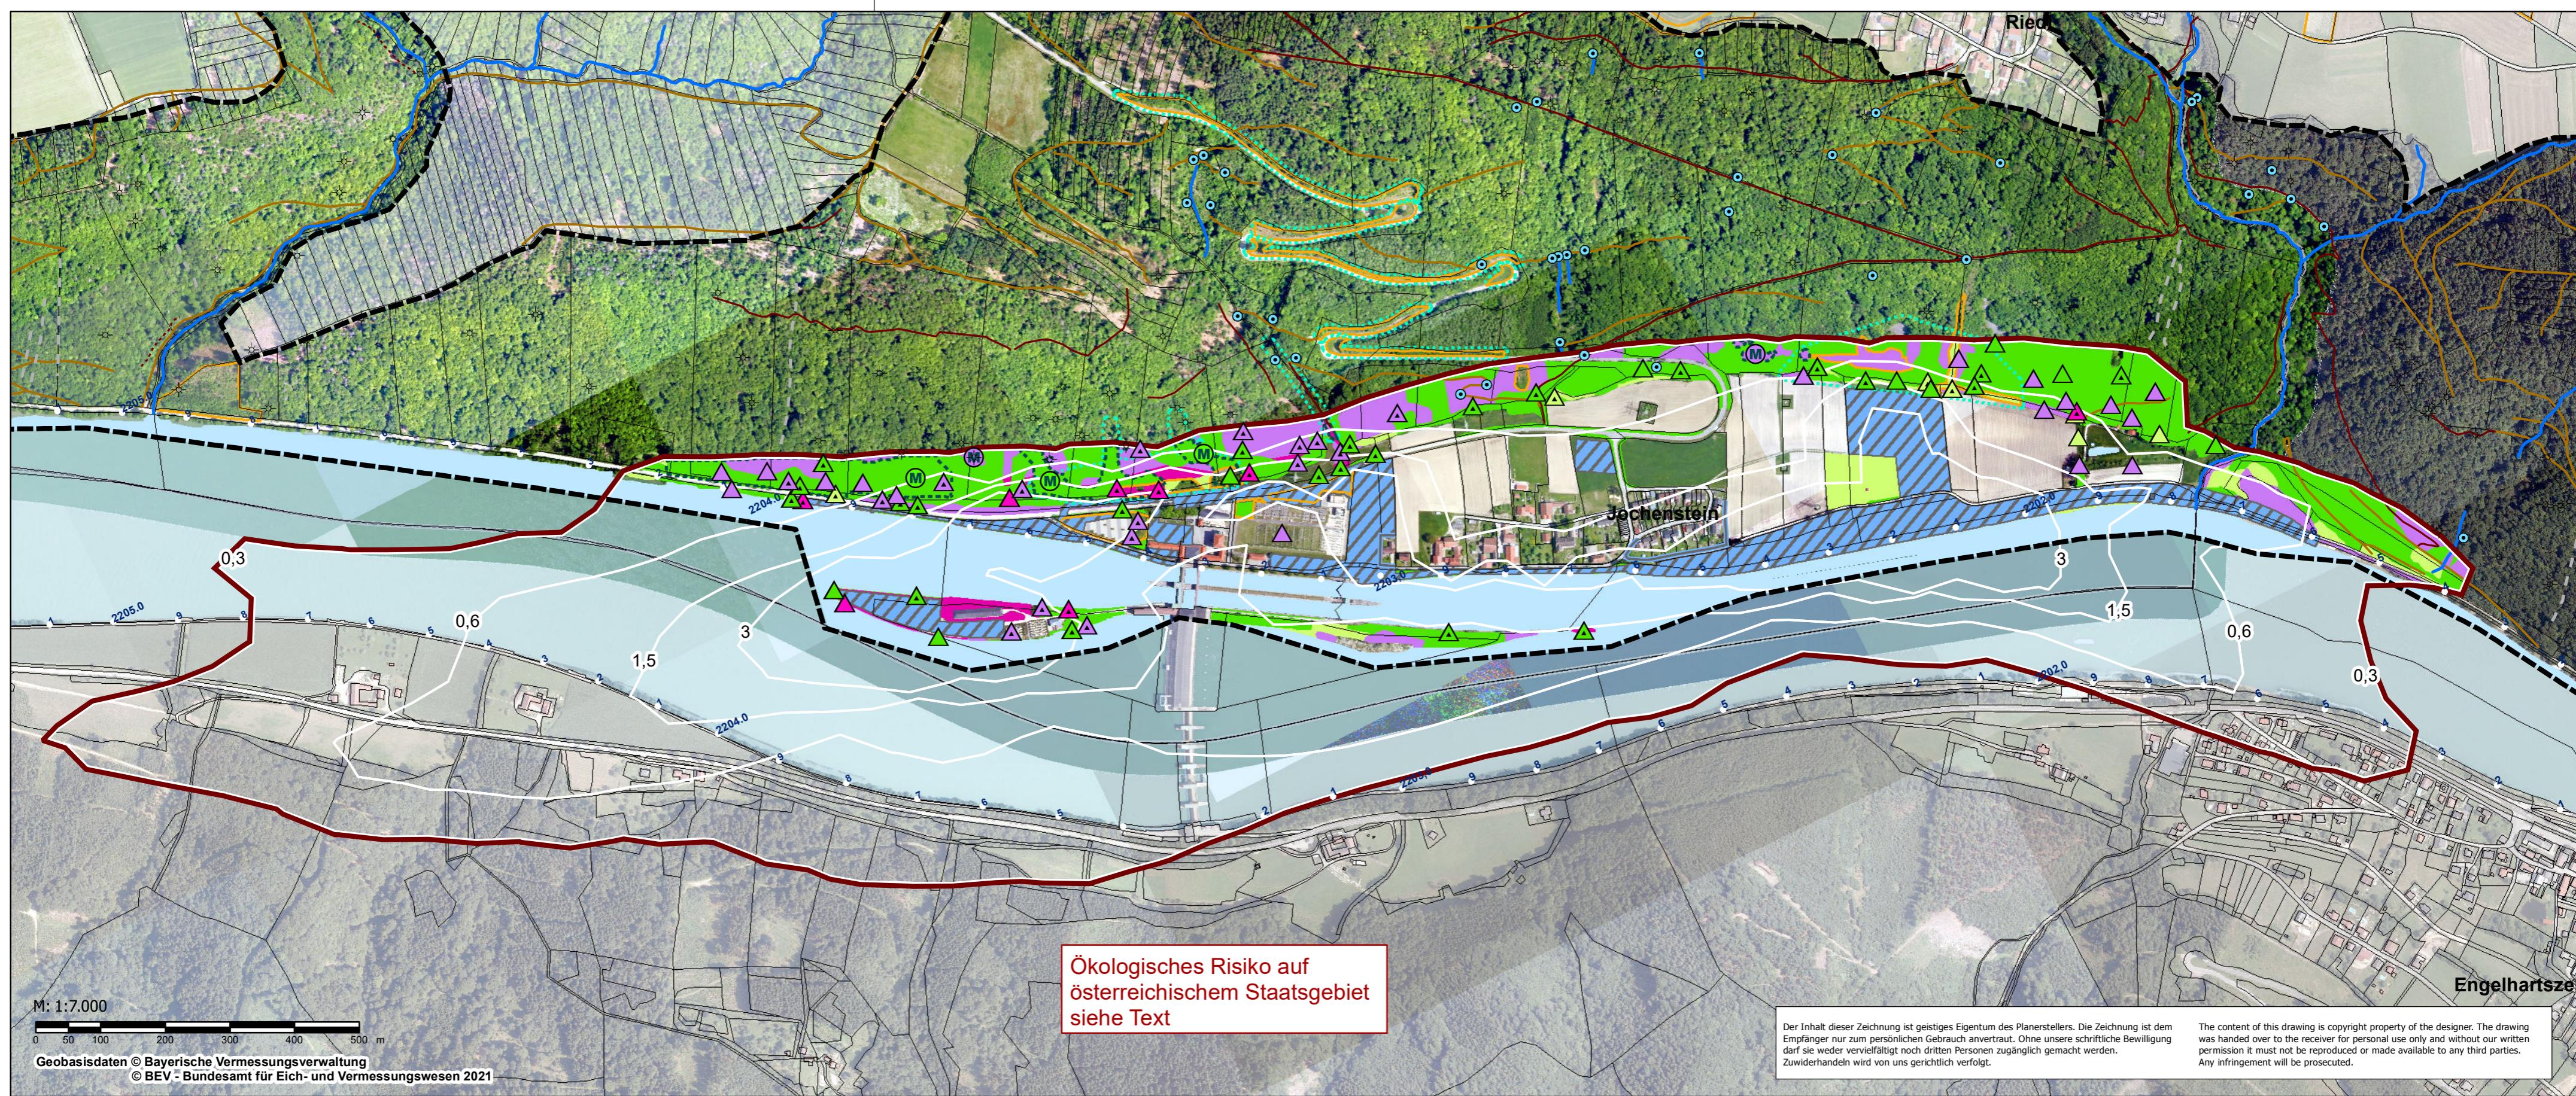
Zusatzbelastung Stickstoffdeposition in der Bauphase (Baujahr 3&4)

- bis 0,3 kgN/ha.a
 - bis 0,6 kgN/ha.a
 - bis 1,5 kgN/ha.a
 - bis 3,0 kgN/ha.a (Gutachten 2021)
