ENERGIESPEICHER RIEDL

**DONAU-
KRAFTWERK
JOCHENSTEIN
AKTIENGESELLSCHAFT**

Planfeststellungsverfahren Landschaftswandel im engeren Untersuchungsgebiet 2010-2017

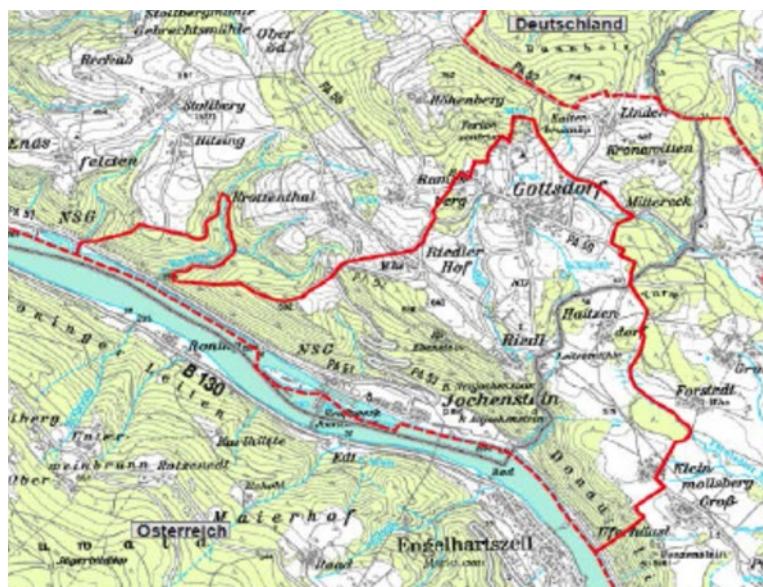
Abbildung 1: Engeres Untersuchungsgebiet

Mittels Luftbildvergleich werden strukturelle Änderungen der Vegetationsdecke im engeren Untersuchungsgebiet (s. Abb. 1) ermittelt (z.B. Kahlschlag von Wäldern, Umbruch von Grünland, Entfernung von Kleinstrukturen, etc.). Als Mindestgröße von Waldlücken, die berücksichtigt wurden, wurden 1.000 m² angesetzt.

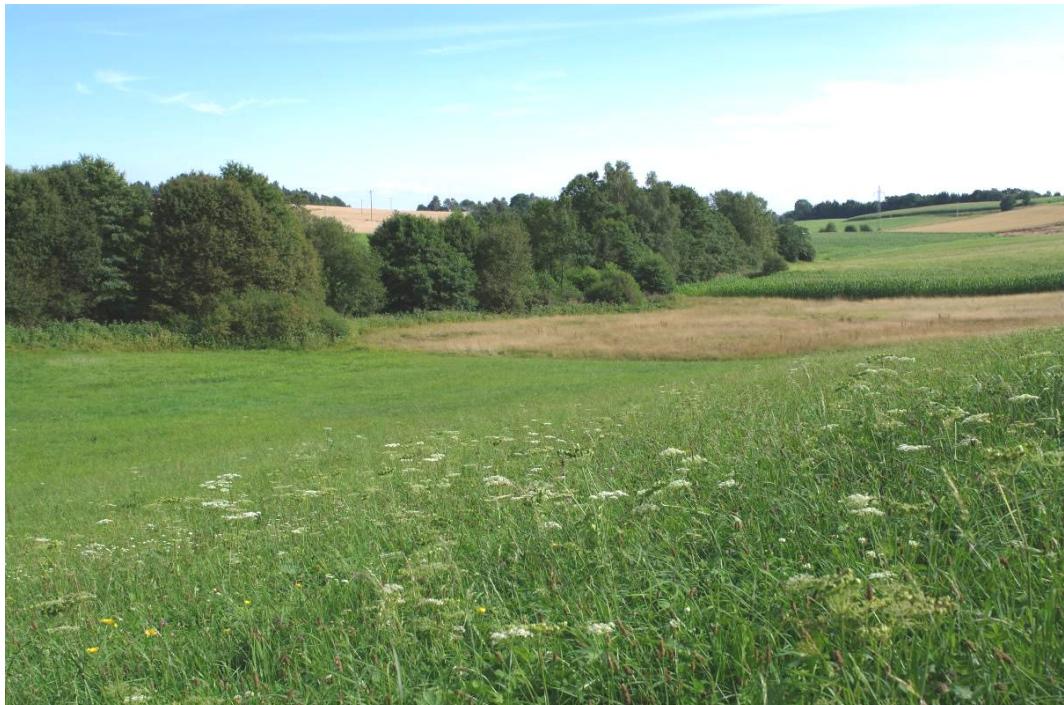
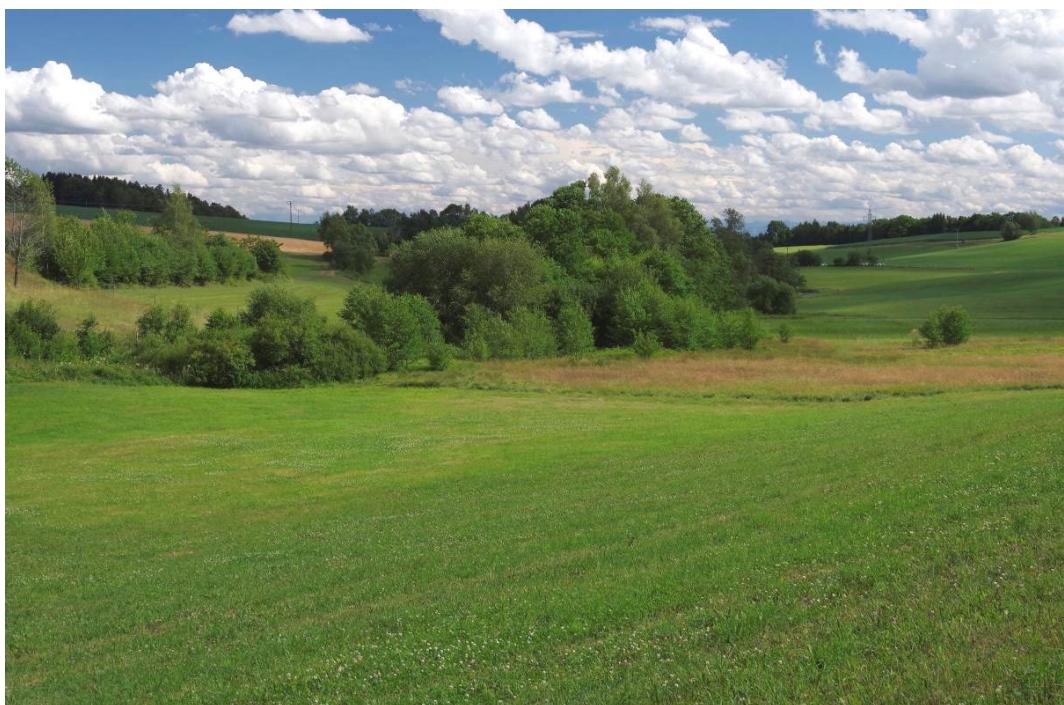
Fotopaar 1: Blick von Nordwesten auf Aubach oberhalb der Weiher und zentrale Riedler Mulde:

Abbildung 2: Blick von Nordwesten auf Aubach und zentrale Riedler Mulde, 2010

Abbildung 3: Blick von Nordwesten auf Aubach und zentrale Riedler Mulde, 2017

In Fotopaar 1 (Abb. 2/3) fällt das Fehlen einiger Bäume in den Ufergehölzen am Aubach (linker Bildrand) auf, dadurch wurde der Blick auf die dahinter am ansteigenden Hang liegende Hecke frei. Die vor den Gehölzen gelegenen Feuchtgebüsche am Wiesenrand sind unverändert erhalten und mittlerweile weiter aufgewachsen. Die weiteren Gehölze scheinen unverändert, wie auch die Baumwipfel vor dem Himmel zeigen. Einzelne Gebüsche in der Feldflur sind alle erhalten und mittlerweile weiter aufgewachsen. Auch die Flächennutzung ist hier, entlang des Aubachs, unverändert.

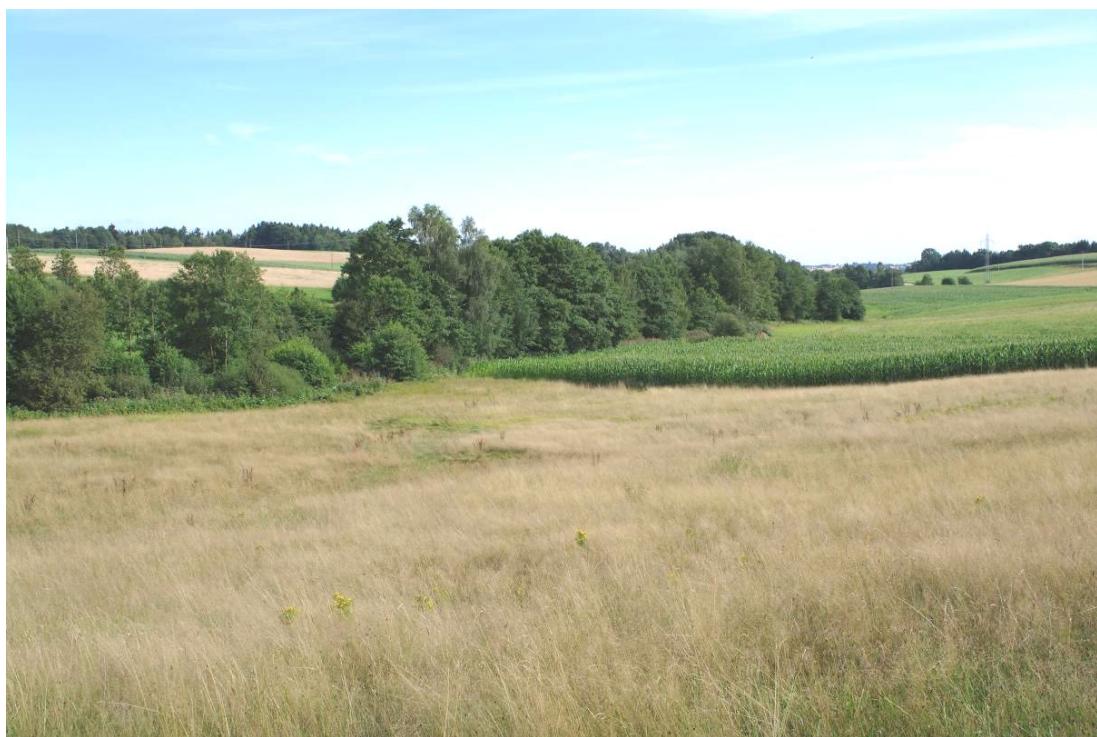
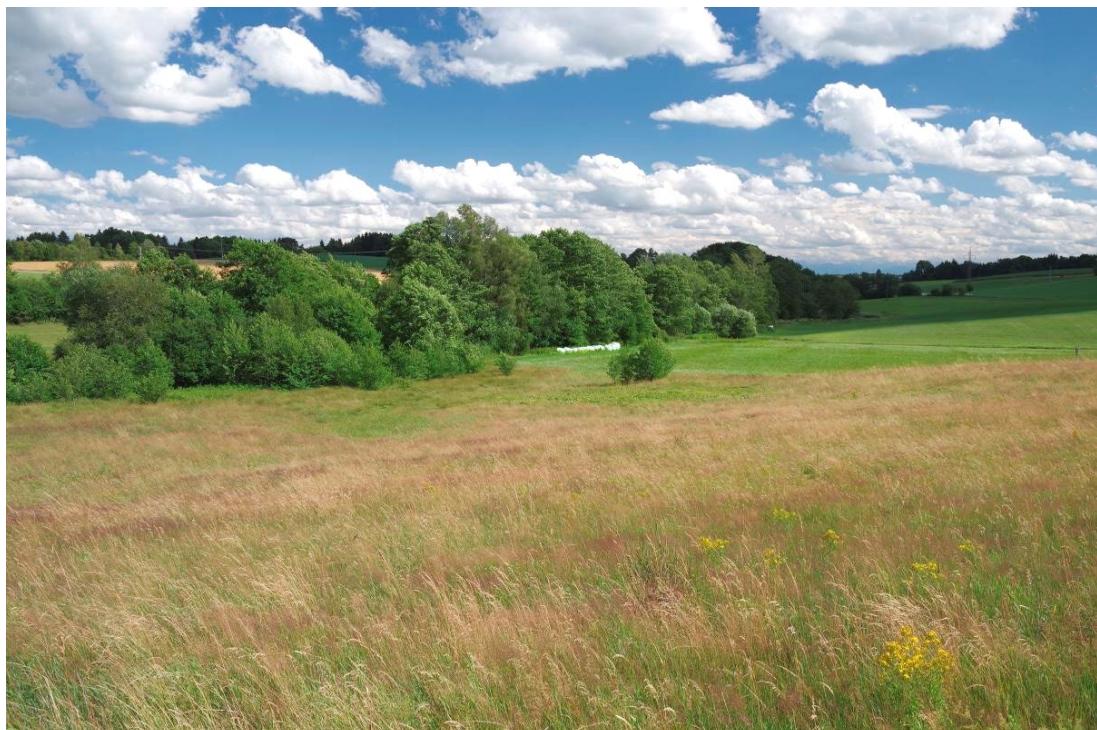
Fotopaar 2: Blick von Nordwesten in zentrale Riedler Mulde:

Abbildung 4: Blick von Nordwesten in zentrale Riedler Mulde, 2010

Abbildung 5: Blick von Nordwesten in zentrale Riedler Mulde, 2017

Fotopaar 2 (Abb. 4/5) zeigt einen etwas näheren Blick auf das Zentrum der Fotos von Fotopaar 1. Die extensiv genutzte, artenreiche Wiese im Vordergrund scheint praktisch unverändert, es konnten sogar 2010 kartierte Einzelpflanzen eines Lauchs wiedergefunden werden, auch das Johanniskraut im Vordergrund findet sich nach wie vor in ähnlicher Verteilung. Hier kann gezeigt werden, dass sich auch die Qualität dieser Flächen nicht merklich verändert hat.

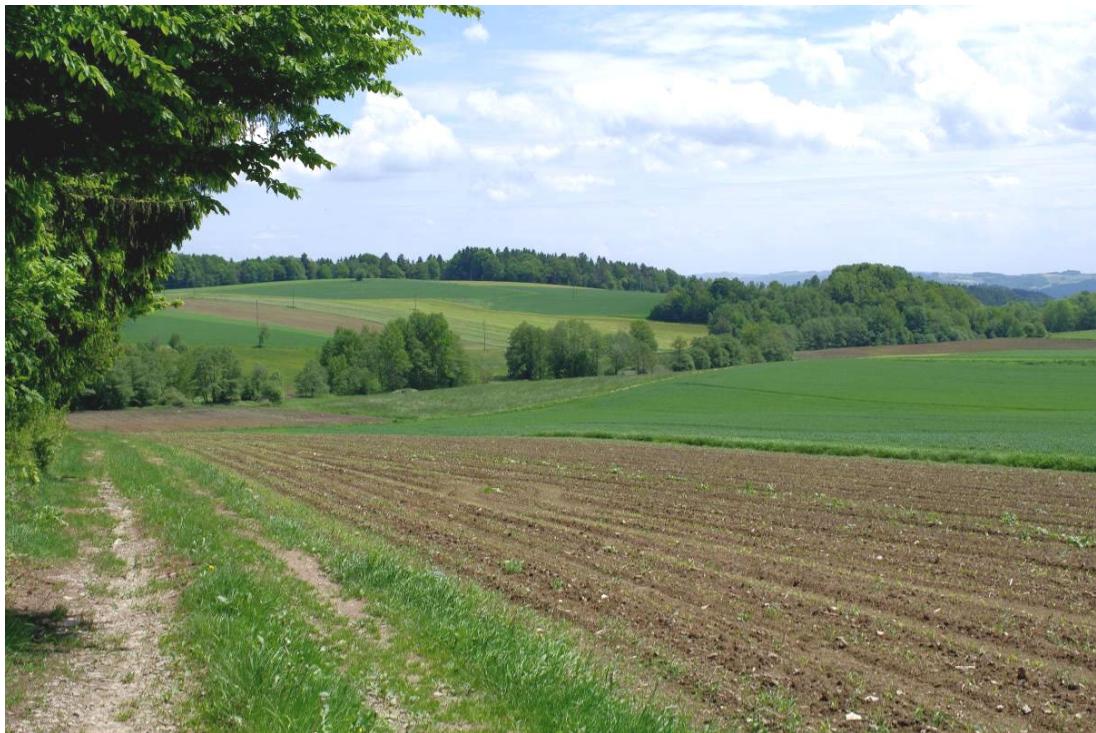
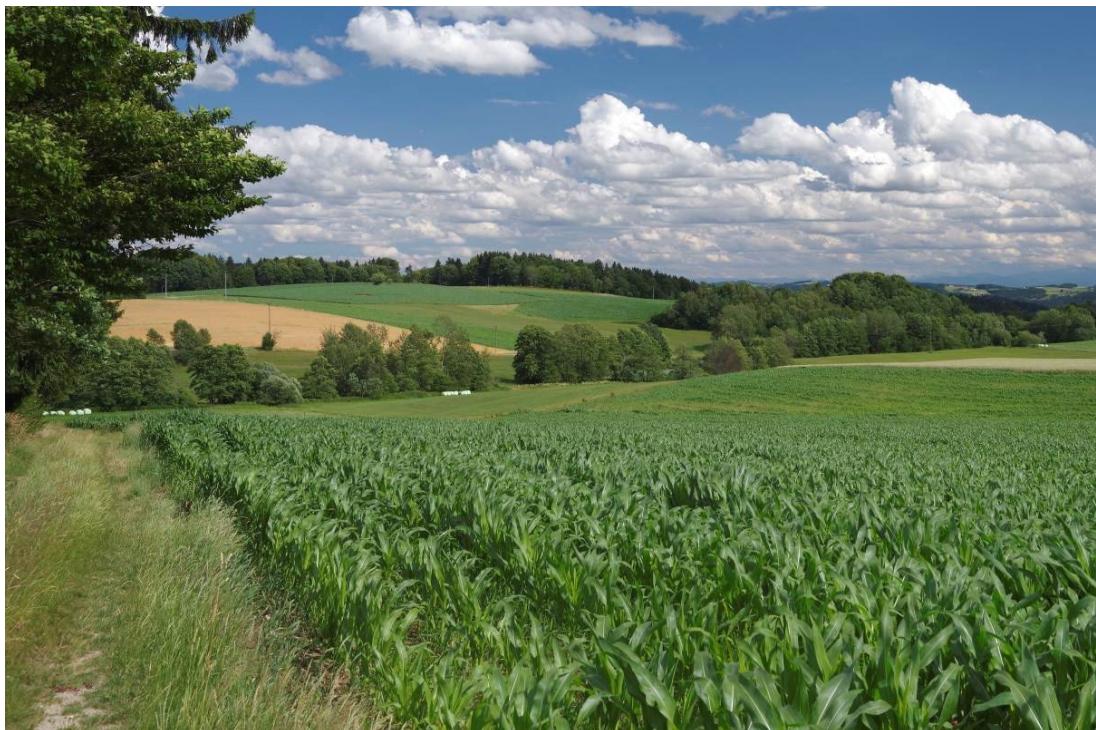
Fotopaar 3: Blick von Westen über Riedler Mulde:

Abbildung 6: Blick von Westen über Riedler Mulde, 2010

Abbildung 7: Blick von Westen über Riedler Mulde, 2017

Fotopaar 3 (Abb. 6/7) zeigt einen Überblick über die zentrale Riedler Mulde (mittig etwa die Weiher) von erhöhtem Standpunkt aus westlicher Richtung. Das Fotopaar lässt keine wesentliche Veränderung erkennen.

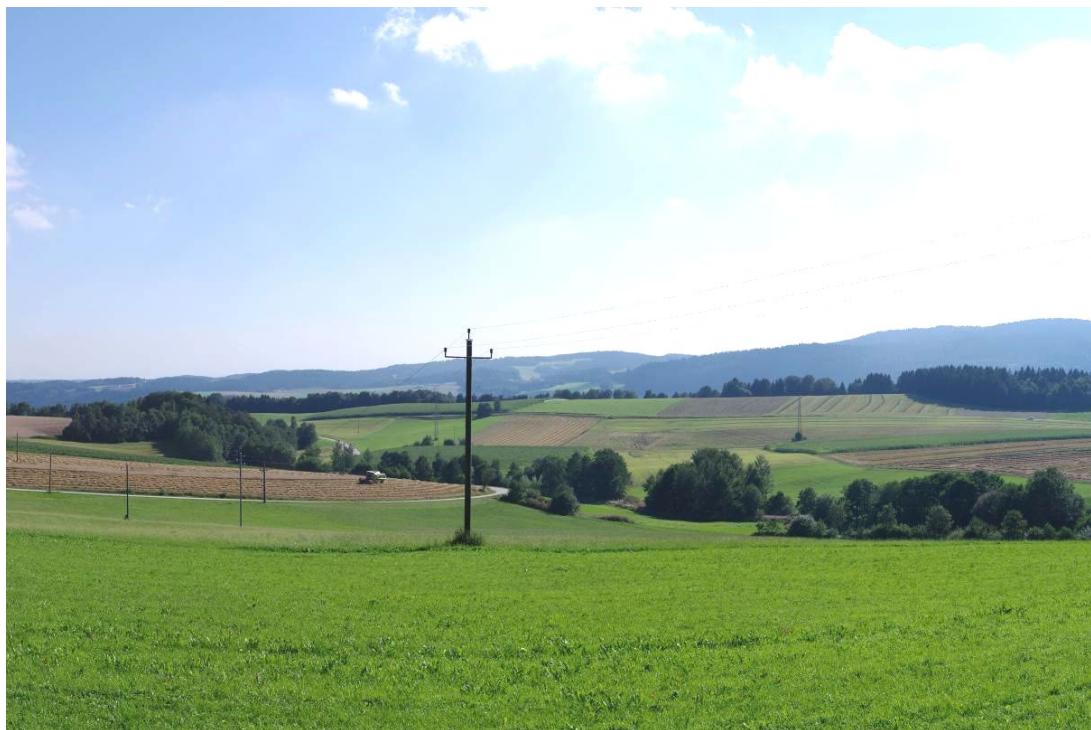
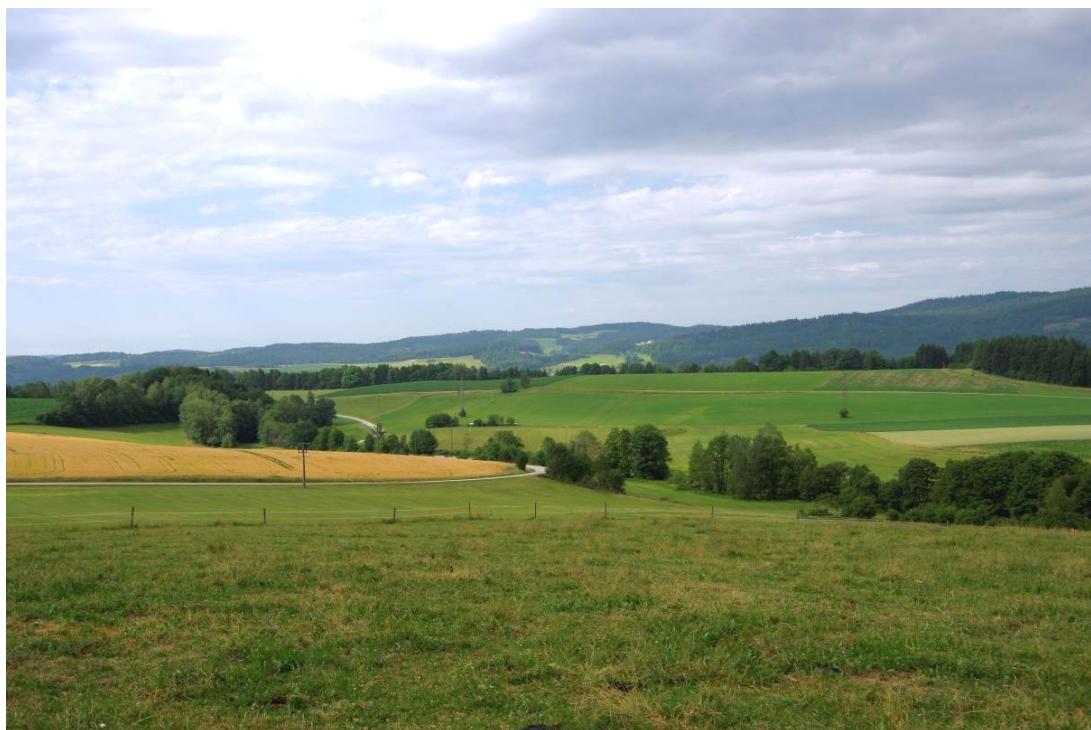
Fotopaar 4: Blick von Norden (Ortsrand Gottsdorf) über Riedler Mulde:

Abbildung 8: Blick von Norden (Ortsrand Gottsdorf) über Riedler Mulde, 2010

Abbildung 9: Blick von Norden (Ortsrand Gottsdorf) über Riedler Mulde, 2017

Fotopaar 4 (Abb. 8/9) zeigt einen Überblick über nahezu die gesamte Riedler Mulde von Norden her. Offensichtlich ist der Rückbau der Freileitung. Die bestimmende Struktur, das Gehölzband entlang des Aubachs, erscheint in dieser Perspektive nahezu unverändert. Im Bereich der Weiher (etwa mittig) wurden die Ufergehölze offenbar ausgedünnt. Auch die Flächennutzung scheint konstant, lediglich im Hintergrund, vor der Oberkante der Donauleiten (Waldrand), zeigt sich bei genauem Hinschauen Umbruch von Grünland zu Acker. Dies zeigt sich aber deutlich auf Fotopaar 5 (Abb. 10/11), das den Gegenblick bringt (Vordergrund).

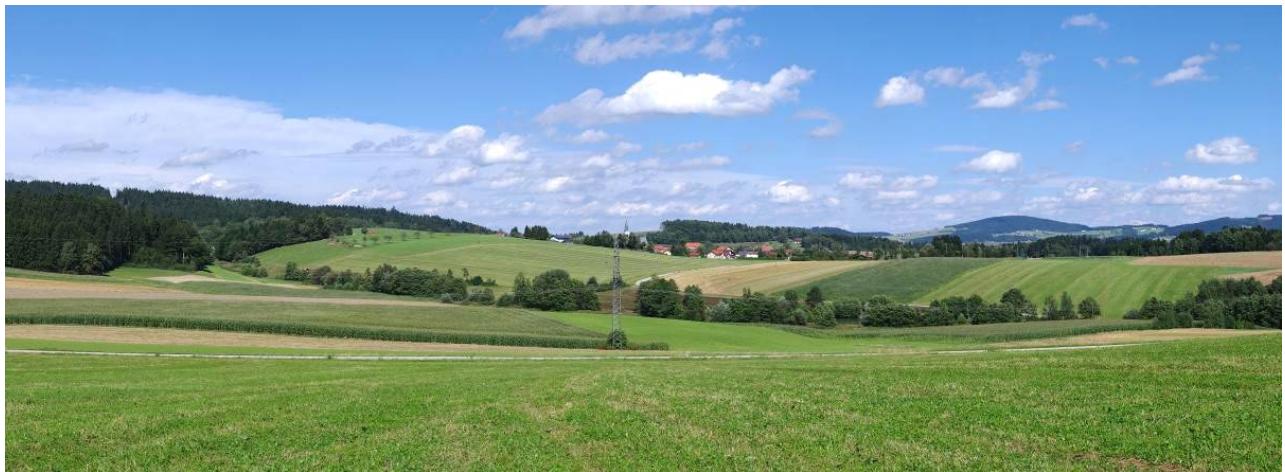
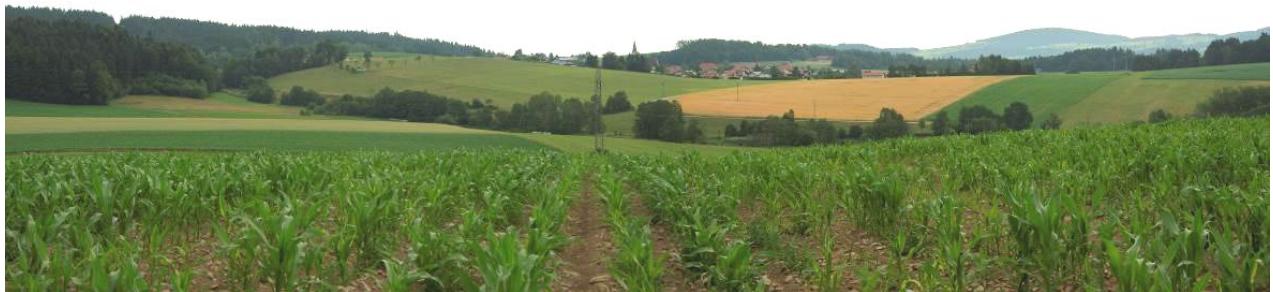
Fotopaar 5: Blick von Süden über die Riedler Mulde

Abbildung 10: Blick von Süden über die Riedler Mulde, 2010

Abbildung 11: Blick von Süden über die Riedler Mulde, 2017

Die Fotopaare zeigen insgesamt die weitgehende Konstanz der Landschaftsstruktur. Änderungen zeigen sich lediglich in punktuellen Gehölznutzungen (Entnahme einzelner Bäume), in dem Aufwachsen der Gehölze seit 2010 sowie in einem Fall (Fotopaar 5; Abb. 10/11) im Wechsel einer Wiese zu Maisacker (Vordergrund).

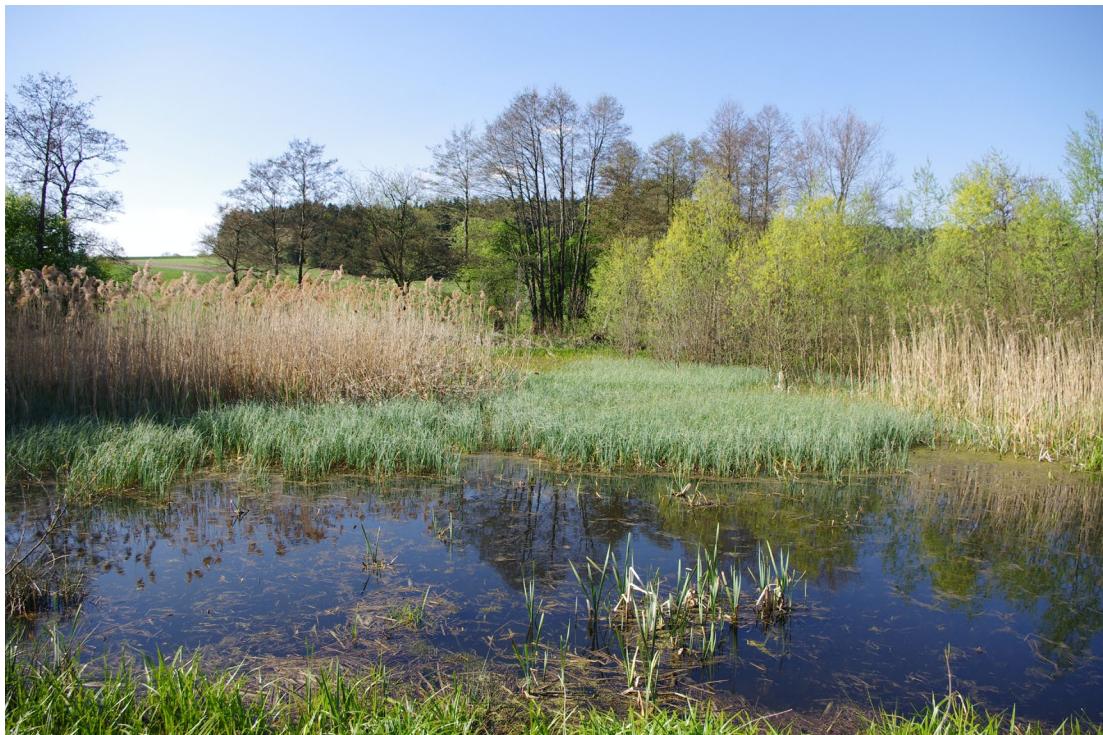
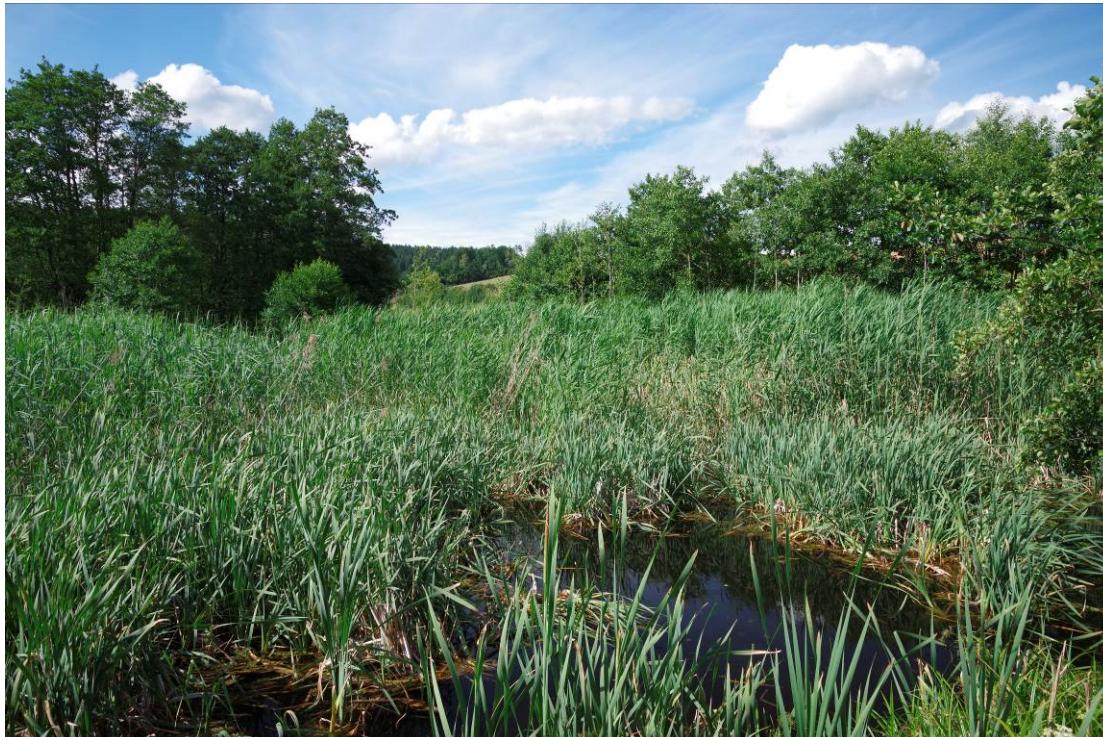
Fotopaar 6: Detailbetrachtung: Blick auf kleinen Riedler Weiher

Abbildung 12: Kleiner Riedler Weiher 2010

Abbildung 13: Kleiner Riedler Weiher, 2017

Fotopaar 6 (Abb. 12/13) zeigt einen Blick auf den oberen, kleineren der beiden Riedler Weiher. Es zeigt sich mittlerweile starke Entwicklung von Schilf und Rohrkolben (Vordergrund), was wohl im Wesentlichen auf den in Folge der Aktivitäten der lokalen Biberpopulation gesunkenen Wasserstand zurückzuführen ist, aber auch die eutrophe Situation (Schilf, Rohrkolben) erkennen lässt und somit auf Sediment- und Nährstoffeinträge schließen lässt. Hinter dem Schilfbestand findet sich aber nach wie vor ein Teil des Schnabelseggenrieds, das auf dem Foto 2010 – das allerdings im Frühjahr aufgenommen wurde – den Eindruck prägt. Es zeigt sich die zu erwartende Entwicklung eines abgeschlossenen Stillgewässers (zunehmende Verlandung), zumal unter hohem Nährstoffdruck aus intensiv genutzten landwirtschaftlichen Flächen im Einzugsgebiet. Der teilweise Verlust dieses Kleingewässers in seiner Bedeutung z.B. als Amphibienlebensraum spielt dank der ungeminderten entsprechenden Funktion des größeren Weiher keine Rolle.

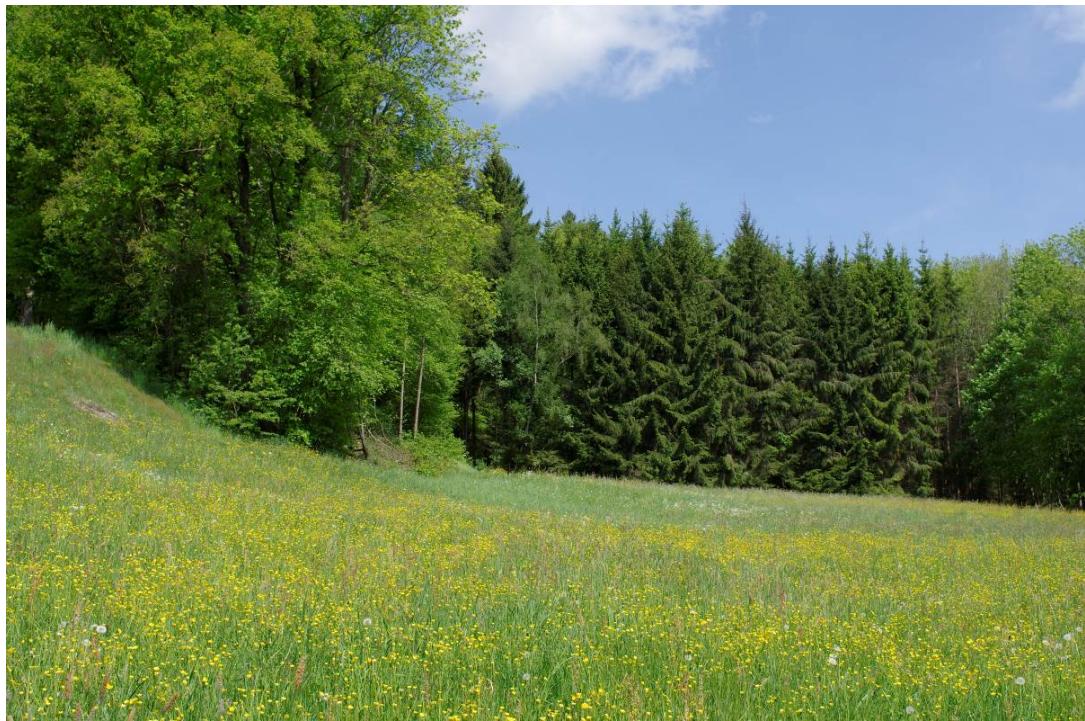
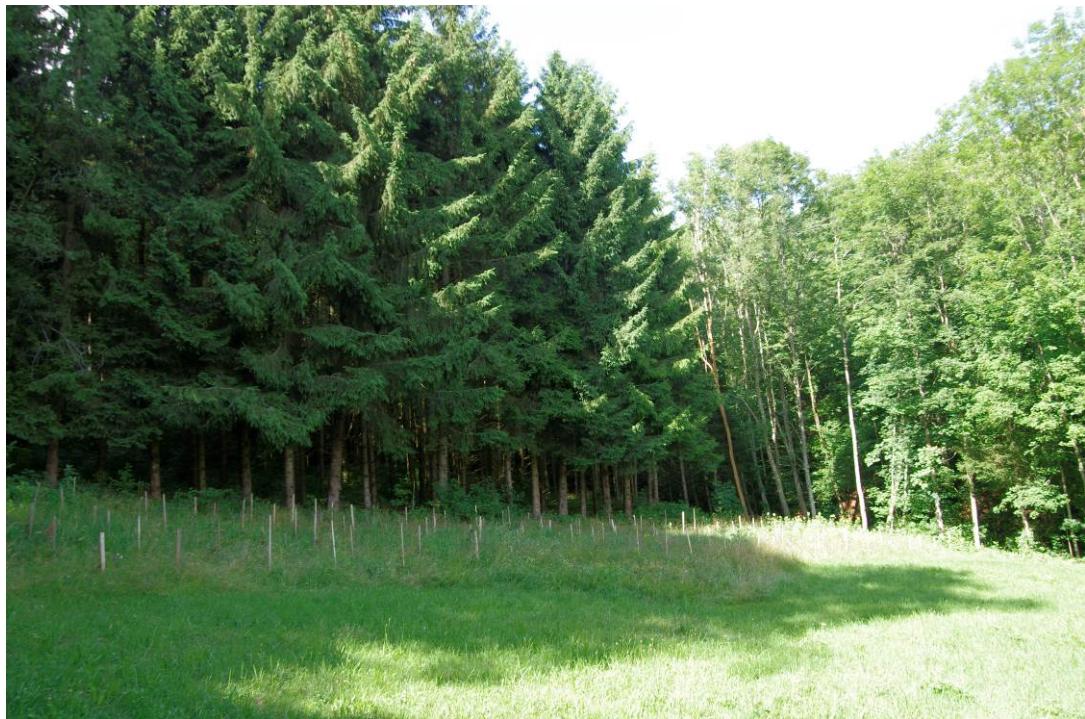
Fotopaar 7: Detailbetrachtung: Magerwiese bei Leitenmühle

Abbildung 14: Magerwiese bei Leitenmühle 2012

Abbildung 15: Aufgeforsteter Nordrand der Magerwiese bei Leitenmühle, 2017

Fotopaar 7 (Abb. 14/15) zeigt die Magerwiese bei Leitenmühle, wohl die naturschutzfachlich hochwertigste Wiese im weiteren Umfeld neben dem Wiesenstück im Donautal bei Grünau. Einerseits scheint der 2010 vorhandene Wildacker aufgegeben worden sein, andererseits wurde ein schmaler Streifen des Wiesenstücks aufgeforscht.

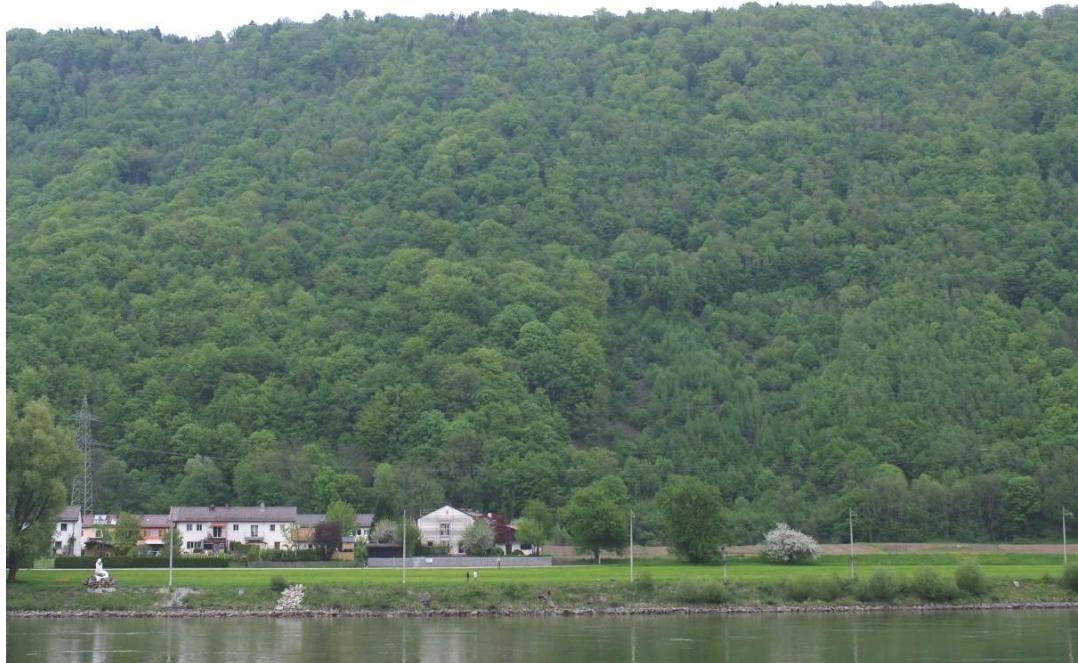
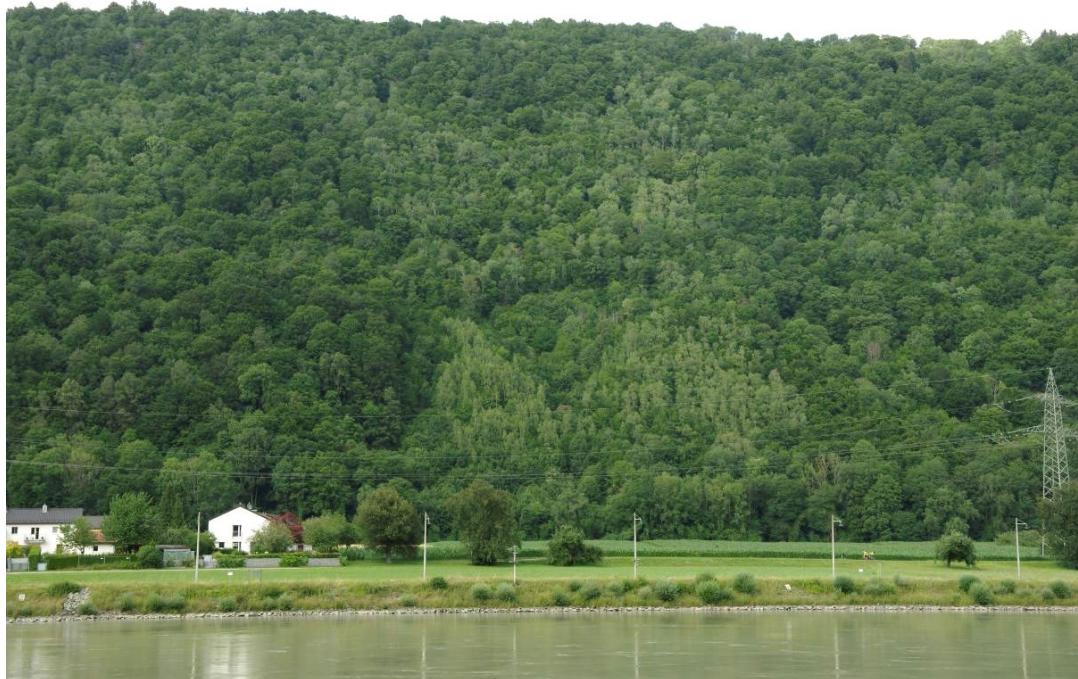
Fotopaar 8: Aufsicht Donauleiten vom österreichischen Ufer im Bereich des Ortsendes von Jochenstein (stromab):

Abbildung 16: Donauleiten am Ortsende von Jochenstein (stromab), 2010

Abbildung 17: Donauleiten am Ortsende von Jochenstein (stromab), 2017

Fotopaar 8 (das leider nicht genau deckungsgleich ist; Abb. 16/17) zeigt die Entwicklung der Schlagfläche, die 2010 in der unteren Hanghälfte rechts der Häuser noch gut zu erkennen ist, 2017 dagegen weitgehend von bereits hochwüchsigen Vorwald bedeckt ist.

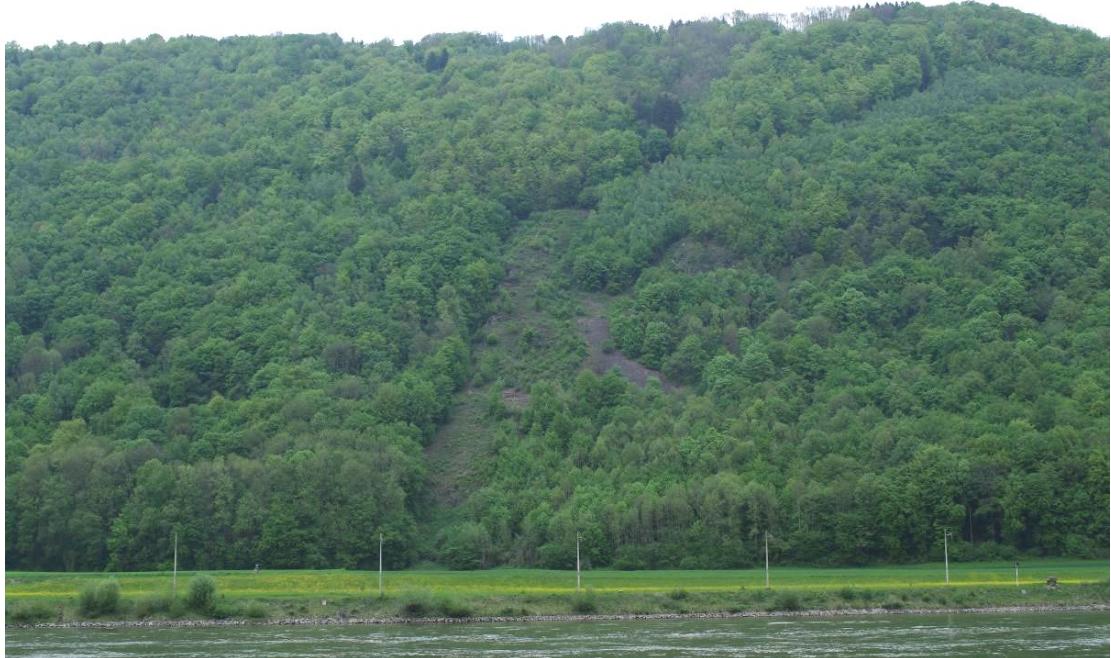
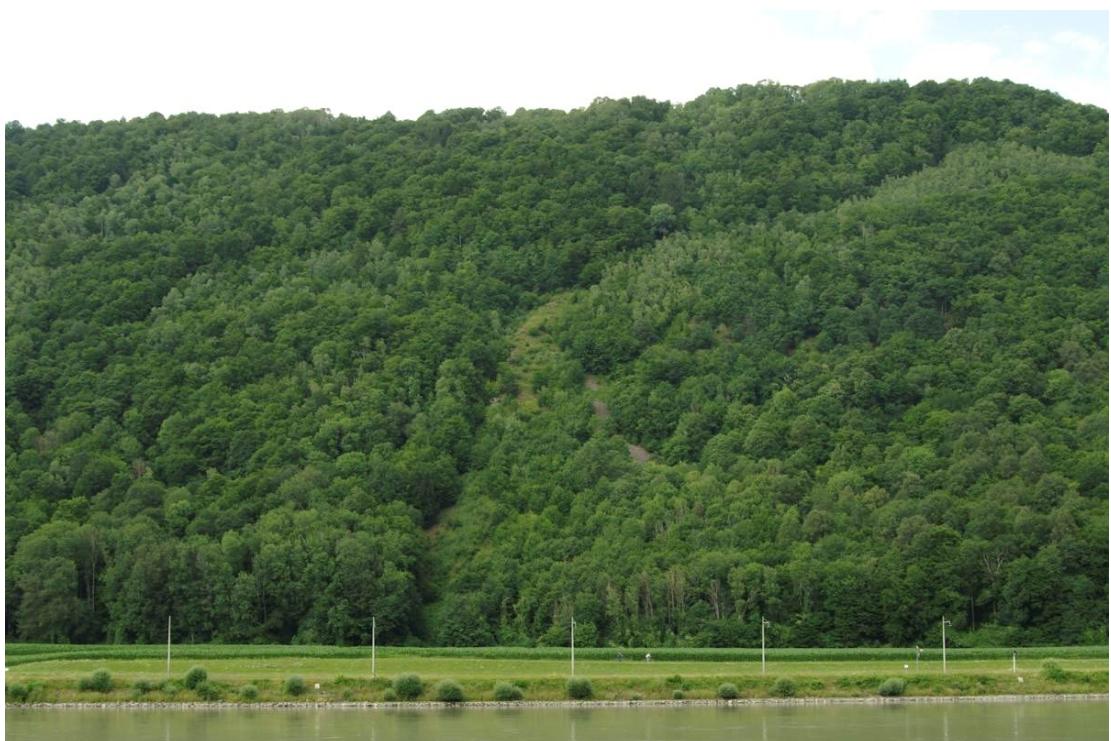
Fotopaar 9: Aufsicht Donauleiten vom österreichischen Ufer bei LARS-Fläche:

Abbildung 18: Donauleiten im Bereich der LARS-Fläche, 2010

Abbildung 19: Donauleiten im Bereich der LARS-Fläche, 2017

Ähnliches zeigt Fotopaar 9 (Abb. 18/19) anhand der LARS-Fläche weiter donauabwärts. Offene Bereiche haben deutlich abgenommen, die damals schon erkennbaren Gehölzbestände sind deutlich aufgewachsen und nehmen mehr Platz ein. Zu dieser Entwicklung hat Herr Aßmann aktuell folgende Hintergrundinformationen mitgeteilt:

„Die LARS- Fläche wurde in den letzten 7 Jahren in unterschiedlichen Teilen gepflegt. Im oberen Teil sind die Verhältnisse derzeit günstig. Hier wurde unter Schonung von Eichen mehrfach entbuscht. Ein lockerer Eichenbestand ist hier das Ziel, ähnlich einem sehr lichter Mittelwald. Im unteren Teil, im Bereich, der eine Schluchtwaldvegetation aufweist, gab es auch eine kräftige Entbuschung, die zwischenzeitlich kaum noch zu erkennen ist. Ich persönlich halte einen permanenten Kampf mit den Gehölzen hier nicht für sinnvoll. Meiner Ansicht nach wäre hier ein für Reptilien und andere wärmeliebende Arten optimaler Waldrand ausreichend. Schlagflächen gehören zu der für Reptilien günstigen Nutzungsform der Jochensteiner Hänge. Zusätzlich gibt es bereits die Auslichtung der Vegetation auf Felsbereichen im Mittel – und Oberhang durch den LPV, auch auf der LARS-Fläche, mit „Lichtwald“ als Ziel. Diese Maßnahmen könnte aber wiederholt (einmalig funktioniert ja nicht) und intensiviert werden. So ist es auch geplant. Der Unterhang eignet sich meiner Ansicht nach dafür weniger, weil die Vegetation hier einfach zu schnell den Boden bedeckt und der Pflegeaufwand damit sehr hoch ist.“

Die Entwicklung findet also unter naturschutzfachlicher Begleitung statt und wird in sinnvollem Rahmen gelenkt.

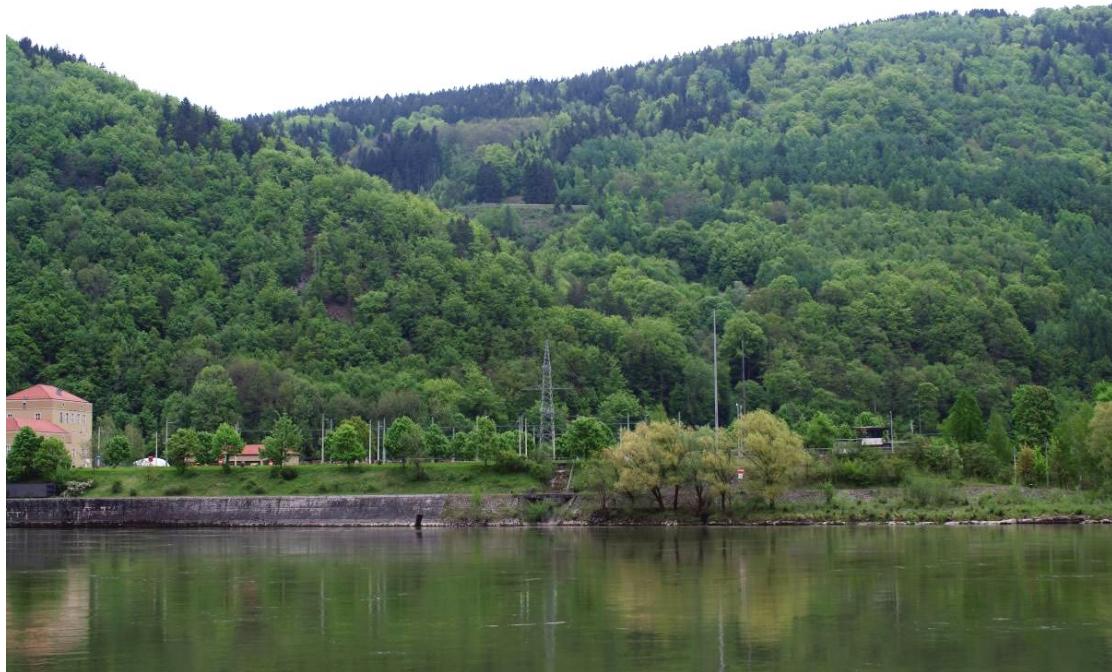
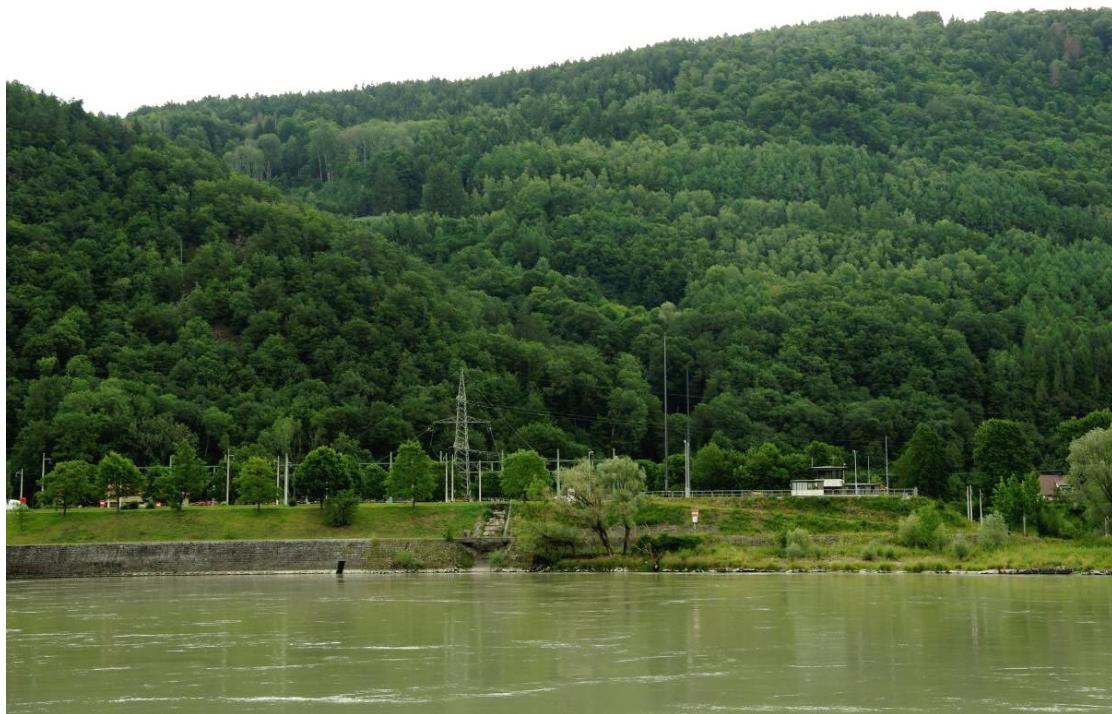
Fotopaar 10: Aufsicht Donauleiten vom österreichischen Ufer im Schleusenbereich:

Abbildung 20: Donauleiten auf Höhe der Schleusen, 2010

Abbildung 21: Donauleiten auf Höhe der Schleusen, 2017

Fotopaar 10 (Abb. 20/21) zeigt den Blick auf die Kerbe des Tälchens des Hangenreutreusenbachs. Am Oberhang wurden hier Fichten entnommen (Borkenkäferbefall), Am Donauufer fehlen Silberweiden (wohl Folge des Hochwassers 2013).

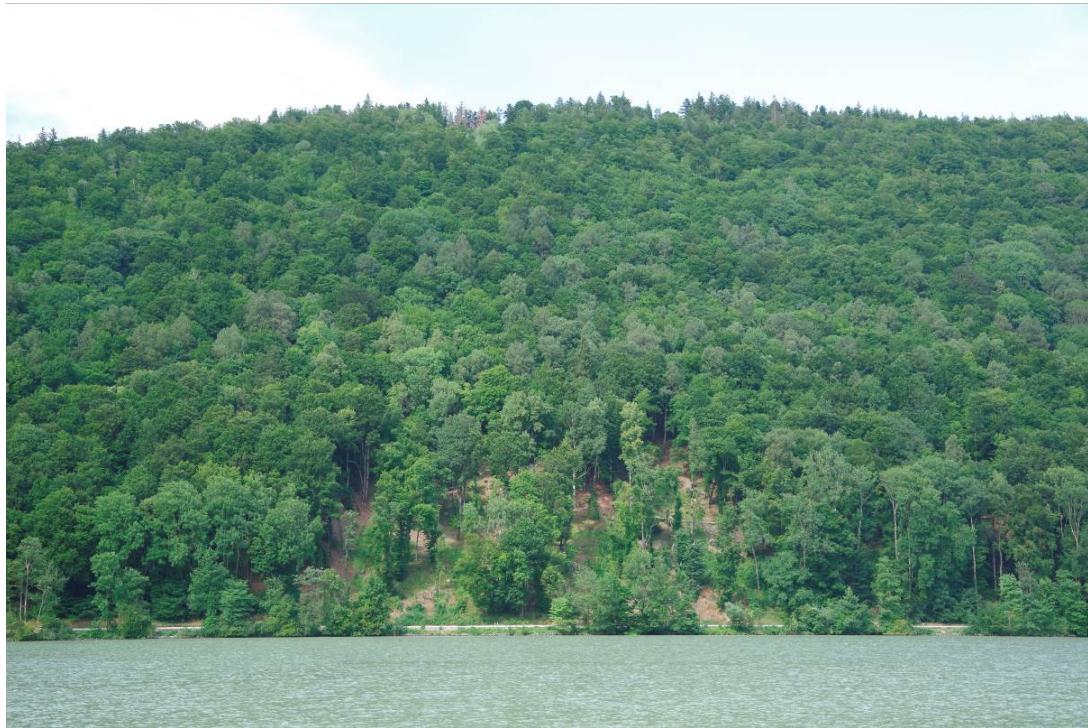
Detailbetrachtung: Nach Windwurf aufgelichteter Wald im Oberwasser des Kraftwerks

Abbildung 22: Donauleiten im Oberwasser des Kraftwerks; nach Windwurf aufgelichteter Wald, 2017

Abbildung 22 zeigt einen nach Windwurf vor einigen Jahren aufgelichteten Waldbereich. Abbildung 23 zeigt die Schlagfläche am Eingang zur Rambachschlucht, die auch durch die Luftbildauswertung erfasst wurde. Der linke, kleinere Bereich bestand bereits 2010 und hebt sich durch den mittlerweile aufgewachsenen Vorwald deutlich von dem jüngeren, rechten Bereich ab.

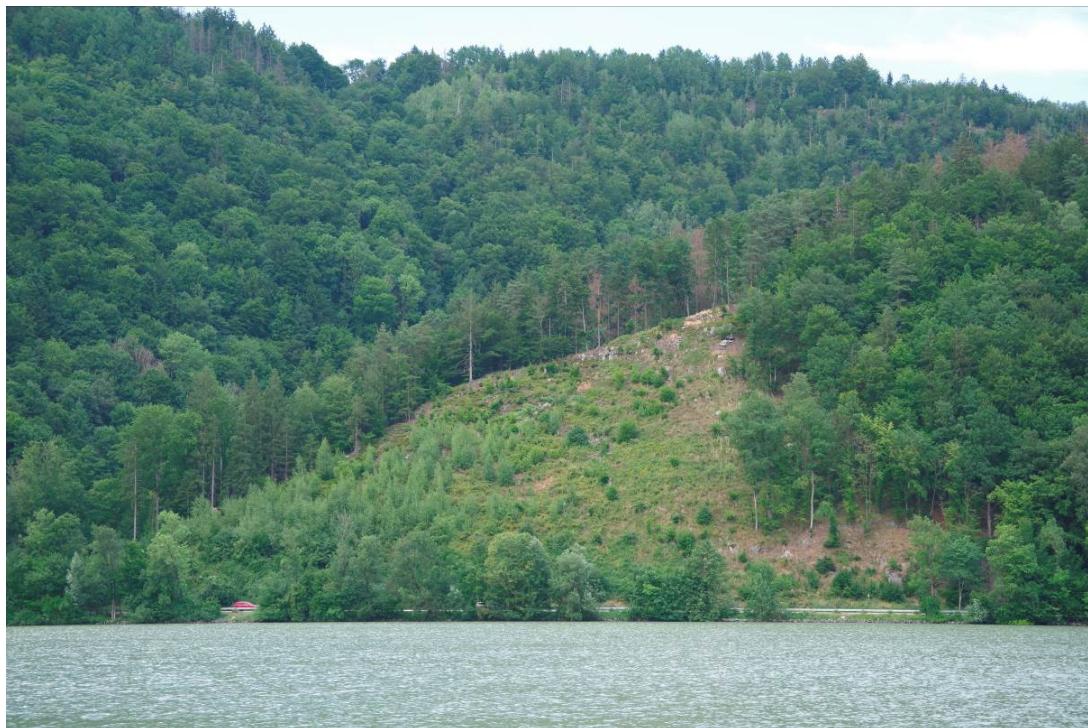
Detailbetrachtung: Schlagfläche am Eingang zur Rambachschlucht

Abbildung 23: Donauleiten / Schlagfläche am Eingang zur Rambachschlucht 2017

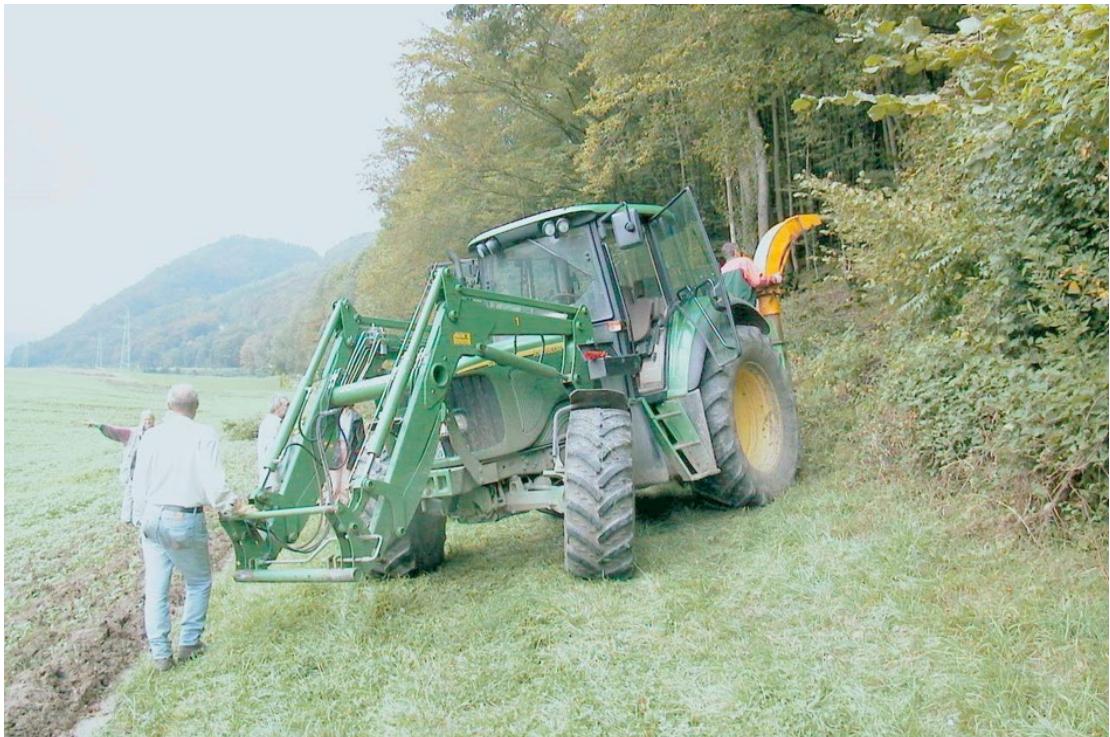
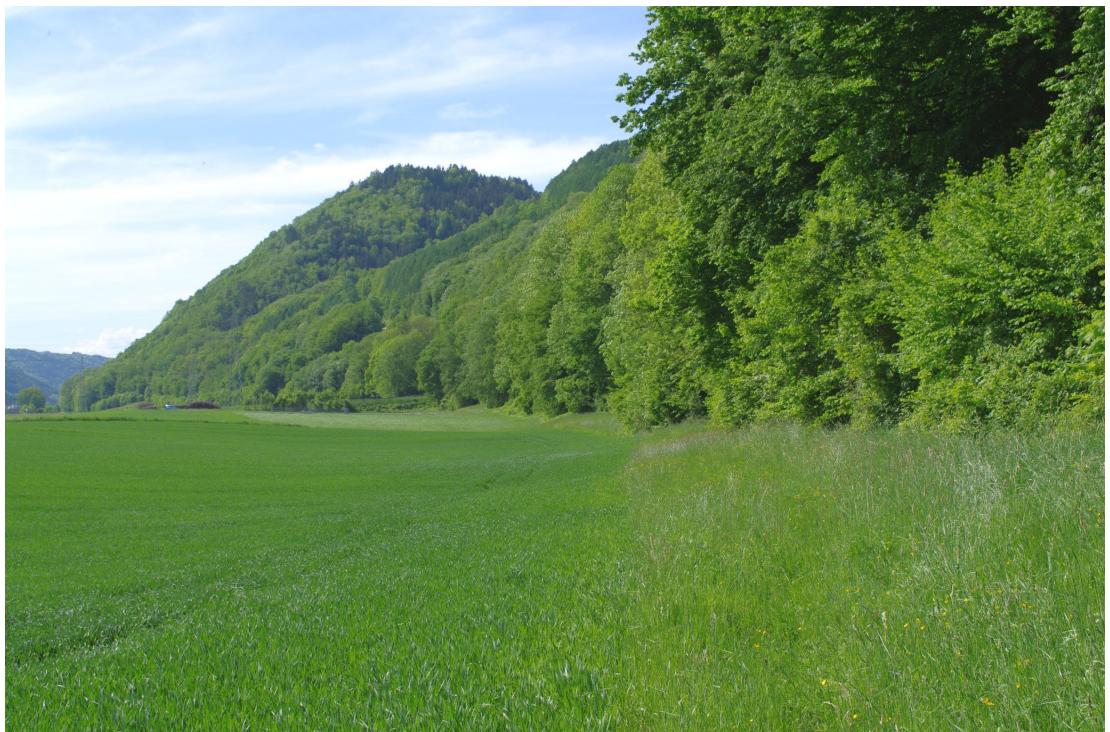
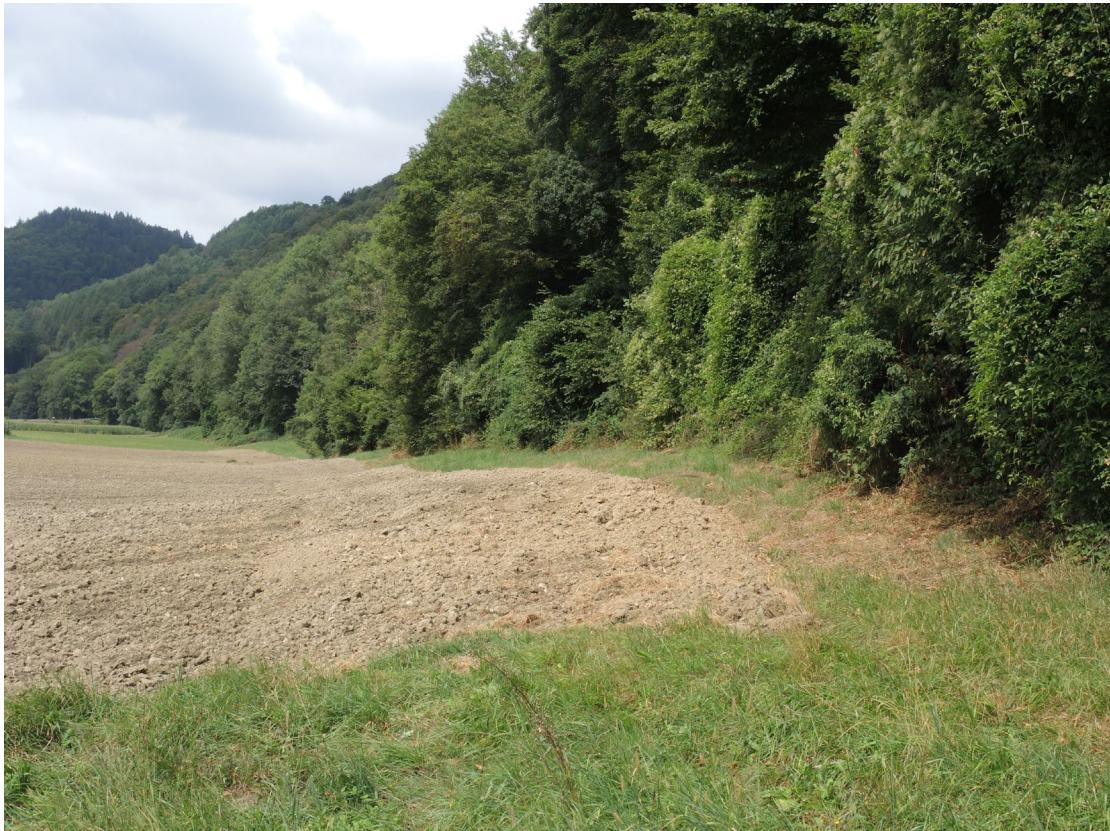
Detailbetrachtung: Waldrand zwischen Jochenstein und Dandlbach

Abbildung 24: Waldrand zwischen Jochenstein und Dandlbach, 2004 (Foto: Aßmann)

Abbildung 25: Waldrand zwischen Jochenstein und Dandlbach, 2010

Abbildung 26: Waldrand zwischen Jochenstein und Dandlbach, 2015 (Foto: Aßmann)

Eine naturschutzfachlich sehr bedeutende Entwicklung wird durch die Abbildungen 24-26 dokumentiert. Der Waldrand mit dem davor liegenden Grünlandstreifen ist als Lebensraum für Reptilien von größter funktionaler Bedeutung u.a. als Migrationskorridor. Die Fotoreihe zeigt die fortschreitende Verschmälerung des Wiesenstreifens. Bei Anbau von Mais bedeutet dies mittlerweile die völlige Verschattung und Degradierung des Lebensraums für Reptilien. Diese Entwicklung hat bereits vor 2010 eingesetzt, ist seitdem aber fortgeschritten. Diese Veränderung ist kaum flächig abbildbar.

Während die Entwicklung des Weiher und die kleinflächige Aufforstung des Magerrasens entlang des bestehenden Waldrands keine grundsätzliche Veränderung der Lebensraumstruktur bedeuten, wird dies bei dem Waldrand östlich Jochenstein anders gesehen, da angenommen werden muss, dass die Bedeutung als Lebensraum für Reptilien mittlerweile erheblich verschlechtert ist.
