Auftrag:	3160795, Anpassung Stauhaltungsdämme an der Innstaustufe		
Auftraggeber:	Verbund Beschaffung DB, Braunau		
Bearbeiter:	A. Penn	Anlage:	2
Maßstab:	1: 20	Datum:	18.10.2016
<b>Zeichnerische Darstellung von Bodenprofilen nach DIN 4023</b>

**Zeichnerische Darstellung von Bodenprofilen nach DIN 4023**

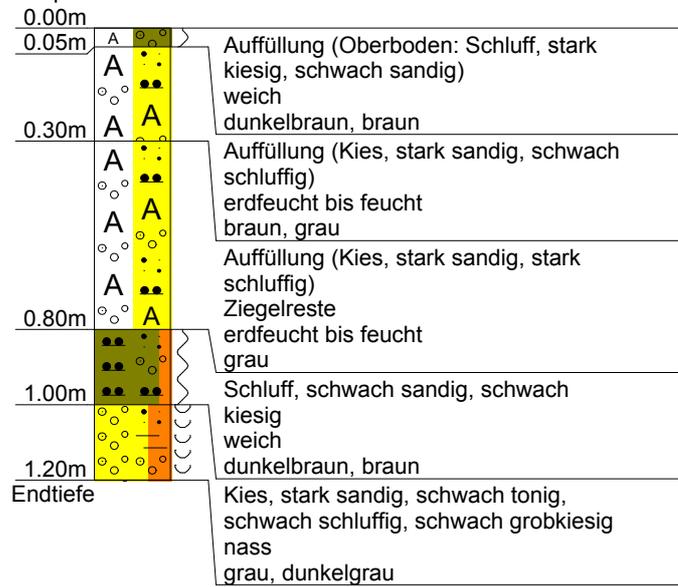
## S-MÜHL 7

Ansatzpunkt: 322.37 m ü. NN

GW ▽ 1.20m  
(18.10.2016)
