Staufstufe Eggfing-Obernberg
Vertiefte Überprüfung 2017
Bericht Bauwerksprüfung Kraftwerk

München, den 11.08.2017

RMD-Consult GmbH
Wasserbau und Energie
Blutenburgstraße 20

Der vorliegende Bericht beinhaltet die Bauwerksprüfung des **Kraftwerks**.

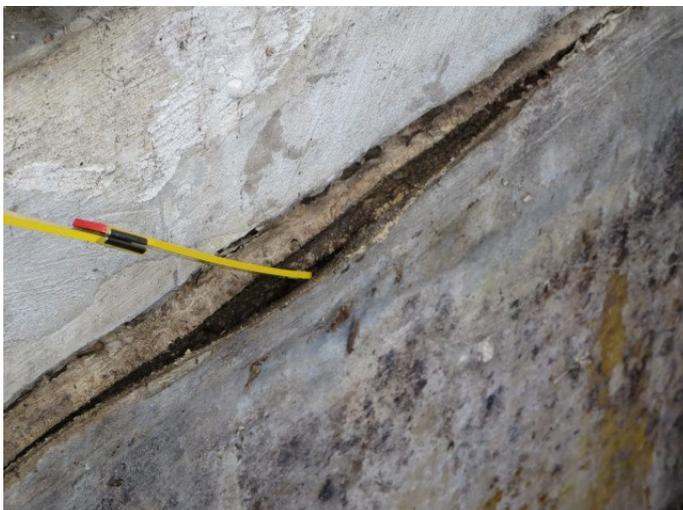
Abb.: 4.2-5
 Rechenpodium
 Wie vorherige Abbildung

Abb.: 4.2-4
 Rechenpodium
 Einstieg zu Untersicht Rechenpodium
 Lösen der Abdichtung
 Mehrere Stellen
S = 0, V = 0, D = 1

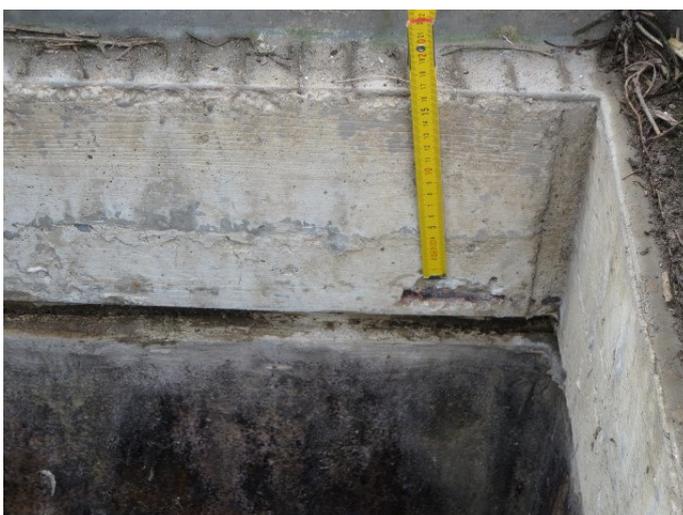
Abb.: 4.2-6
 Rechenpodium
 Einstieg zu Untersicht Rechenpodium
 Betonabplatzung mit freiliegender
 Bewehrung
S = 0, V = 0, D = 1

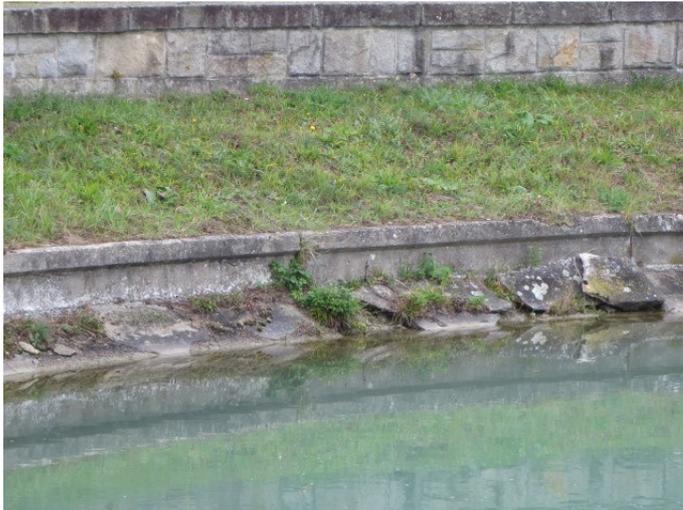
Abb.: 4.2-7

Ufer zw. Rechen und Einlauf

Mehrere Stellen

S = 0, V = 0, D = 1

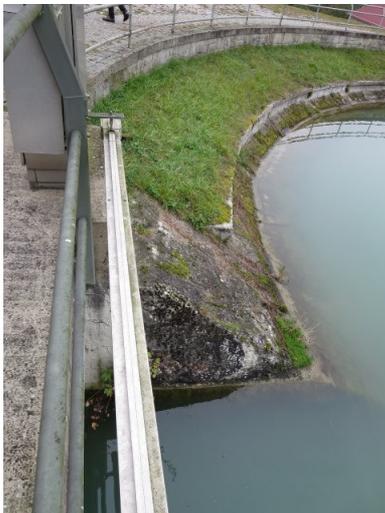
Abb.: 4.2-8

Rechen

Betonflächen verwittert und bemoost,
Betonabplatzungen,

S = 0, V = 0, D = 1

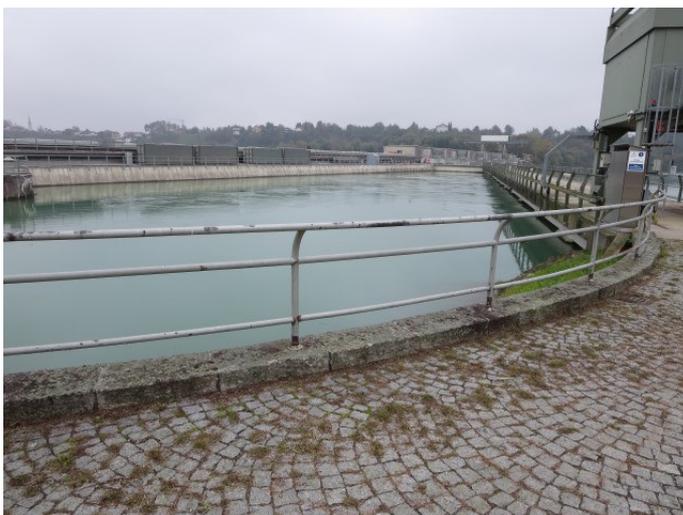
Abb.: 4.2-9

Ufer zw. Rechen und Einlauf

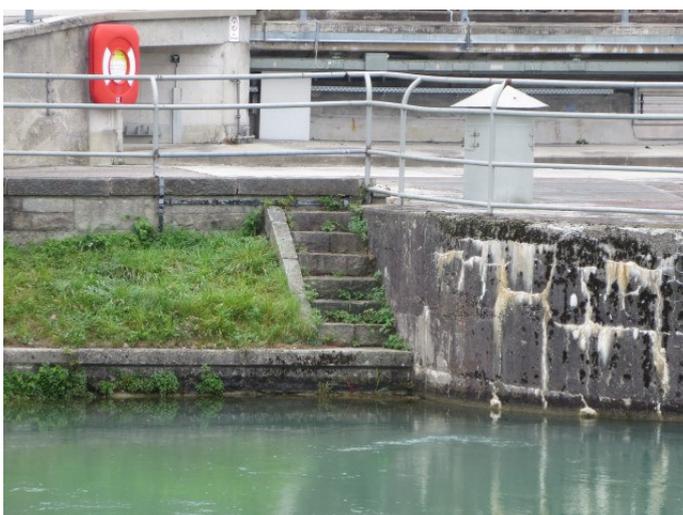
Abb.: 4.2-12
 Ufer zw. Rechen und Einlauf
 Treppe
 Pflanzenbewuchs
S = 0, V = 1, D = 1

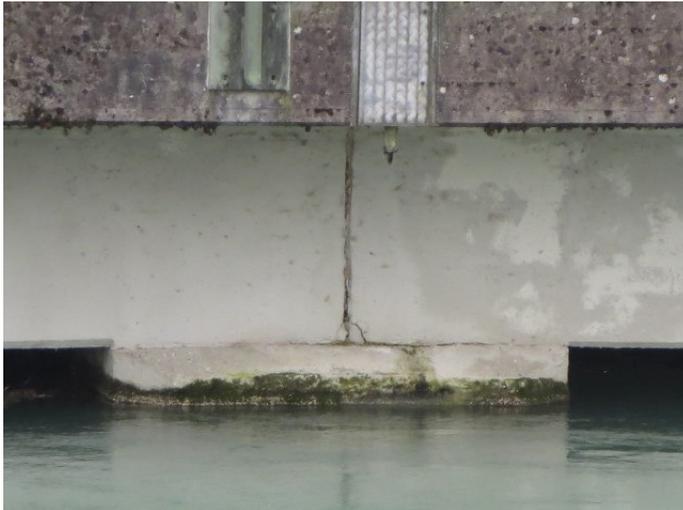
Abb.: 4.2-13
Rechenpodium
Unterzug UW-seitig
Betonabplatzung
1 Stelle
S = 0, V = 0, D = 1

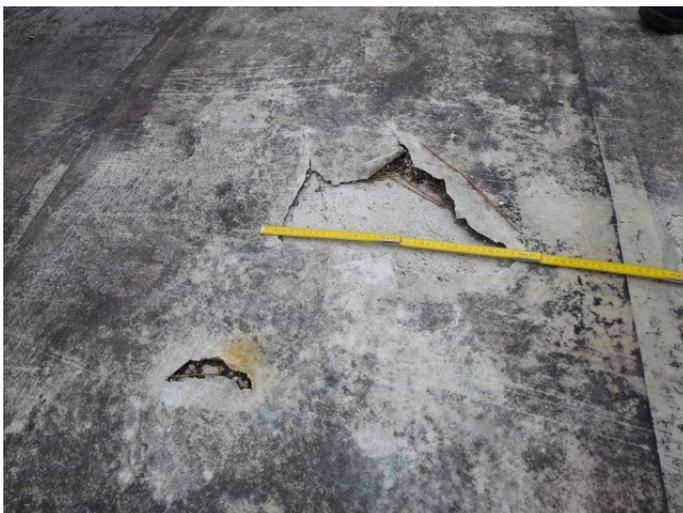
Abb.: 4.3-17

Abdichtung (Instandsetzung) erneut
gerissen / abblättern

Mehrere Stellen

S = 0, V = 0, D = 1

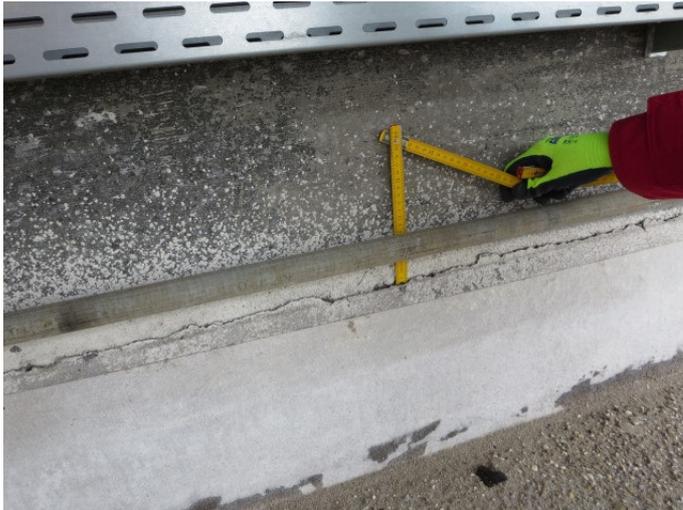
Abb.: 4.3-18
 Bereich Oberwasser / Einlauf
 Wand OW Krafthaus (unter Kranbahn)
 Lösen der Abdichtung (Instandsetzung)
 Mehrere Stellen
S = 0, V = 0, D = 1

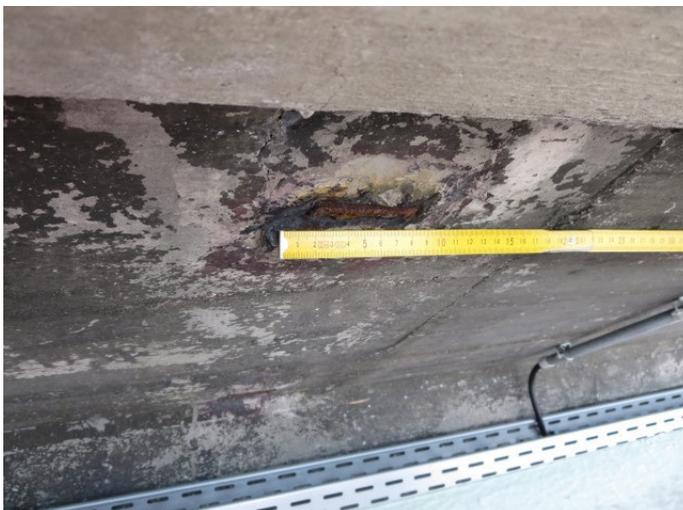
Abb.: 4.3-19
 Bereich Oberwasser / Einlauf
 Unterseite Kragplatte Kranbahn
 Betonabplatzung mit freiliegender Bewehrung
 Mehrere Stellen
S = 0, V = 0, D = 1

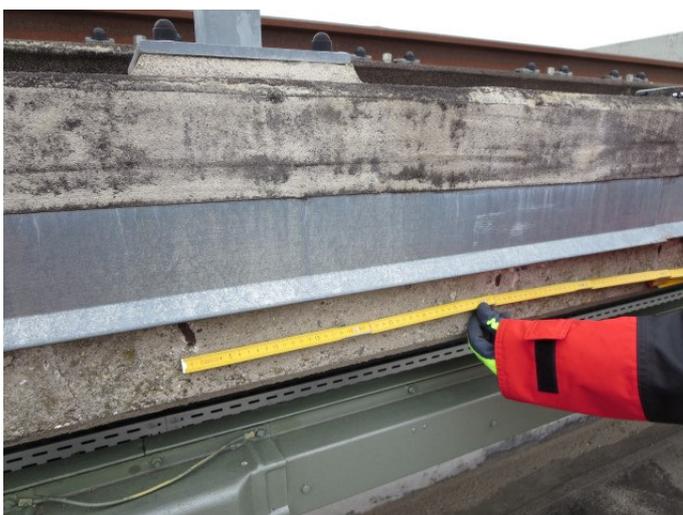
Abb.: 4.3-20
 Bereich Oberwasser / Einlauf
 Gesims Kragplatte Kranbahn
 Freiliegende Bewehrung aufgrund geringer Betondeckung
 Mehrere Stellen
S = 0, V = 0, D = 1

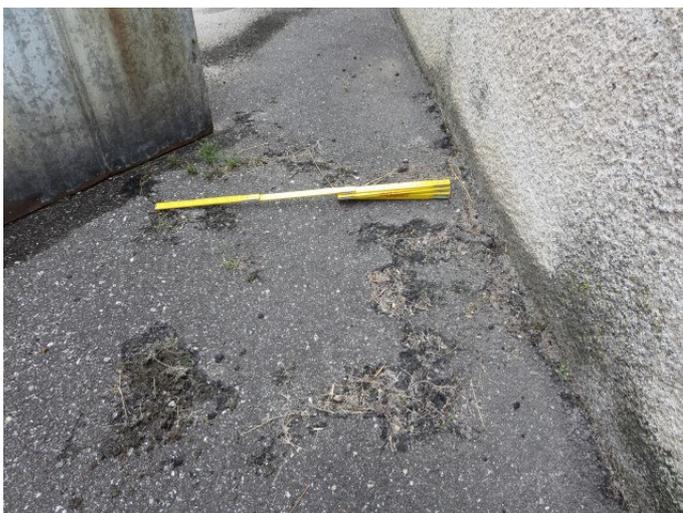
Abb.: 4.3-22
 Bereich Oberwasser / Einlauf
 Oberflächenbelag neben Auffahrt
 Kraftwerksbrücke
 Witterungserscheinungen / Ausbrüche
 < 2 cm
 Mehrere Stellen
S = 0, V = 1, D = 2

Abb.: 4.3-23
 Bereich Oberwasser / Einlauf
 Wie vorherige Abbildung

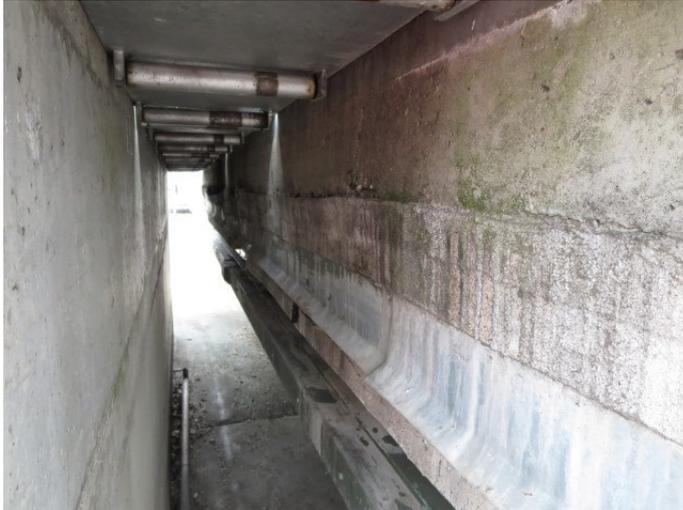
Abb.: 4.3-27

Bereich Oberwasser / Einlauf

Mehrere Stellen

S = 0, V = 0, D = 1

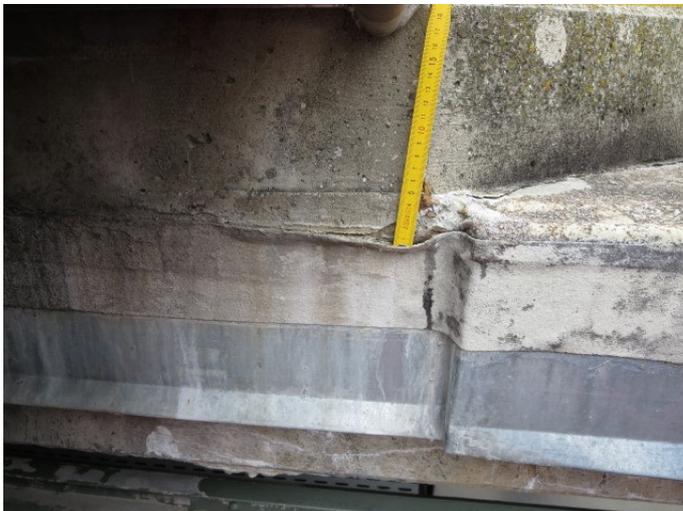
Abb.: 4.3-28

Bereich Oberwasser / Einlauf

Auffahrt Kraftwerksbrücke

Siehe vorherige Abbildung

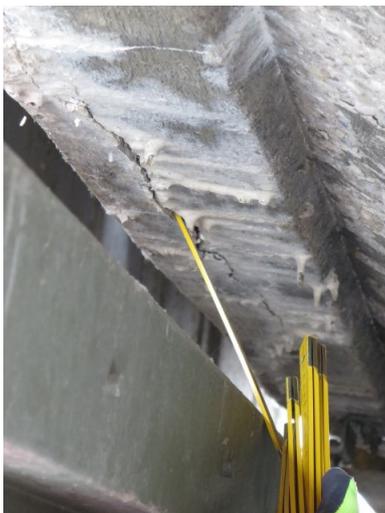
Abb.: 4.3-29

Bereich Oberwasser / Einlauf

Risse im Gesims mit Aussinterungen

Mehrere Stellen

S = 0, V = 0, D = 1

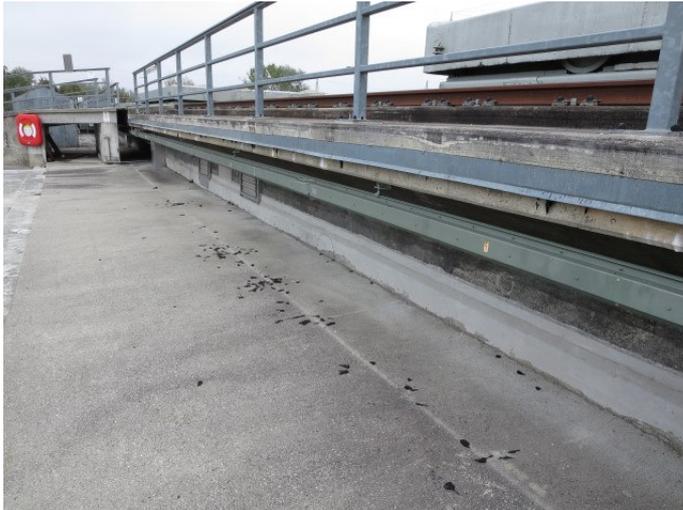
Abb.: 4.3-30
 Bereich Oberwasser / Einlauf
 Gesims Kragplatte Kranbahn
 Abdichtungsmaterial auslaufend
 gesamte Bereich im OW
S = 0, V = 0, D = 1

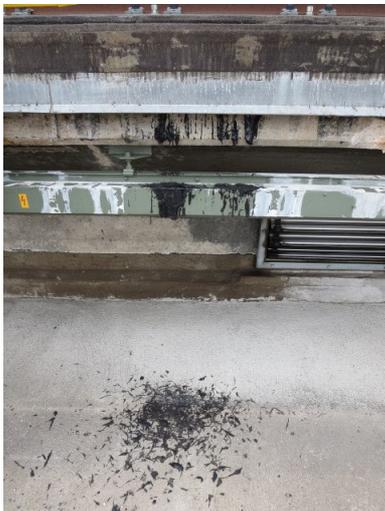
Abb.: 4.3-31
 Bereich Oberwasser / Einlauf
 Siehe vorherige Abbildung

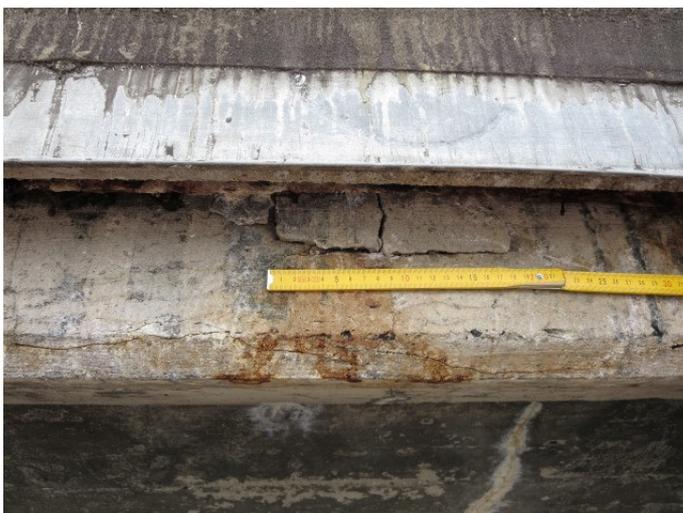
Abb.: 4.3-32
 Bereich Oberwasser / Einlauf
 Gesims Kragplatte Kranbahn
 Betonabplatzung
 Mehrere Stellen
S = 0, V = 0, D = 1

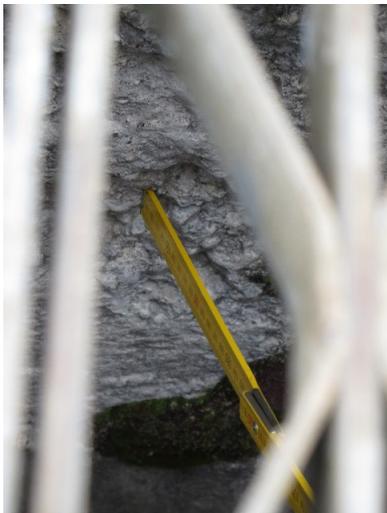
Abb.: 4.3-37
Bereich Oberwasser / Einlauf
Dammbalkennische
Abplatzungen Betoninstandsetzungs-
material
Mehrere Stellen
S = 0, V = 0, D = 2

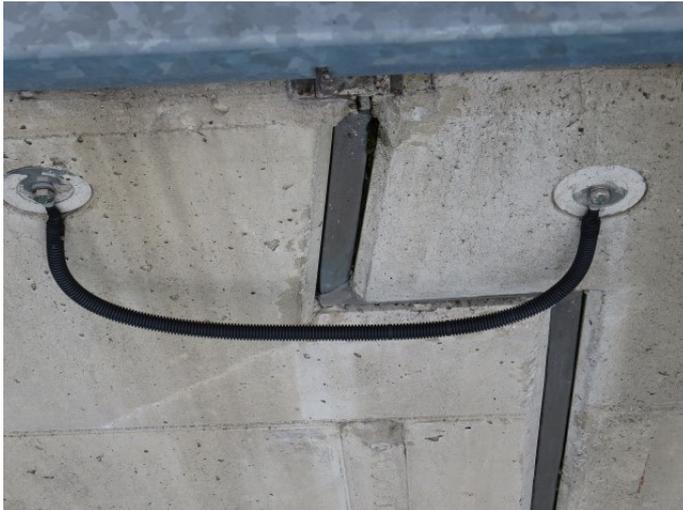
Abb.: 4.3-39

Bereich Oberwasser / Einlauf

Mehrere Stellen

S = 0, V = 0, D = 1

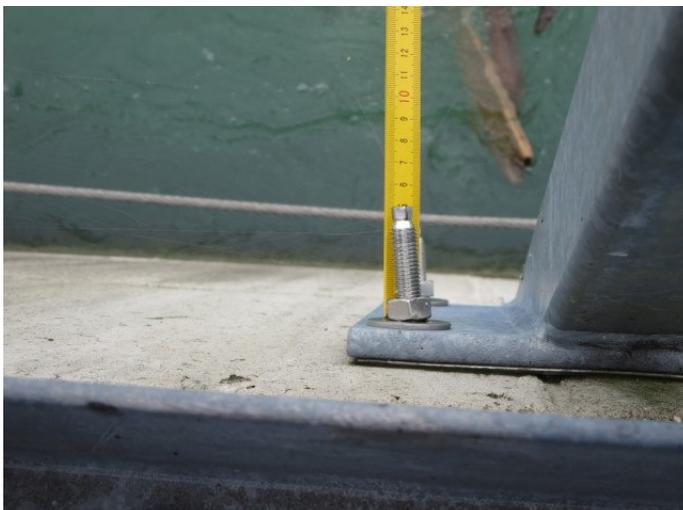
Abb.: 4.3-40

Bereich Oberwasser / Einlauf

S = 1, V = 0, D = 1

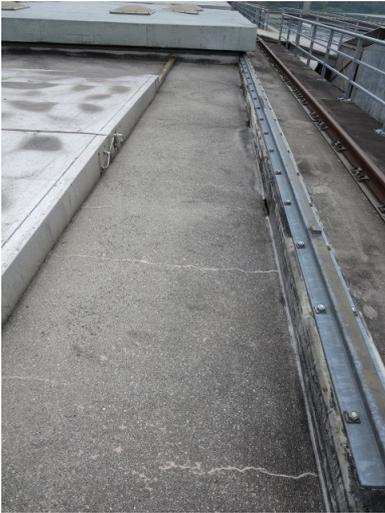
Abb.: 4.4-41

Dach

Oberflächenbeton gerissen

Mehrere Stellen im gesamten Kraftwerksbereich

S = 0, V = 0, D = 1

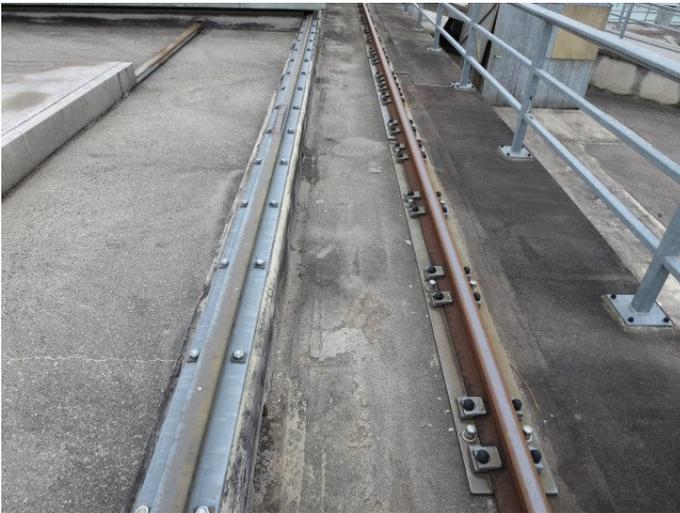
Abb.: 4.4-42

Dach

Mehrere Stellen im gesamten Kraftwerksbereich

S = 0, V = 0, D = 2

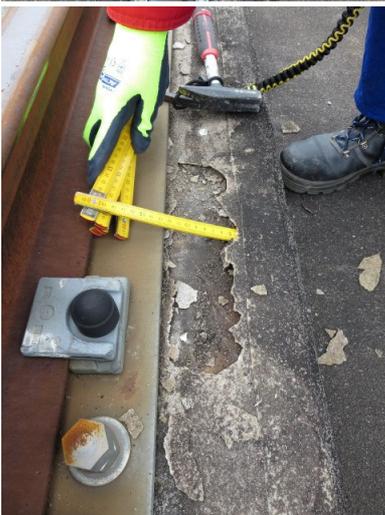
Abb.: 4.4-43

Dach

Bereich Kranbahn

Siehe vorherige Abbildung

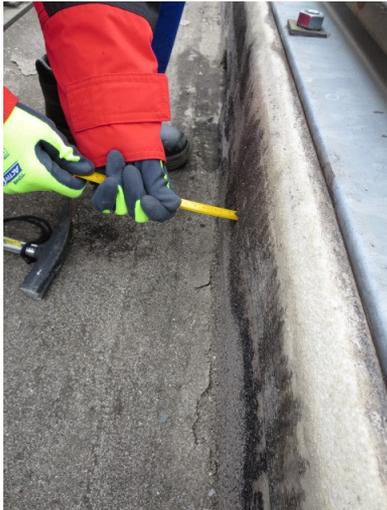
Abb.: 4.4-44

Dach

Mehrere Stellen im gesamten Kraft-
 werksbereich

S = 0, V = 0, D = 2

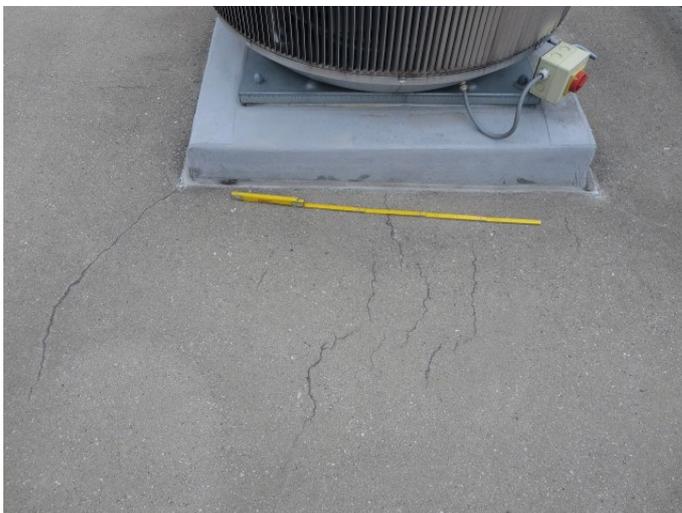
Abb.: 4.4-45

Dach, UW-seitig

Oberflächenbelag (Asphalt) gerissen

Mehrere Stellen

S = 0, V = 0, D = 1

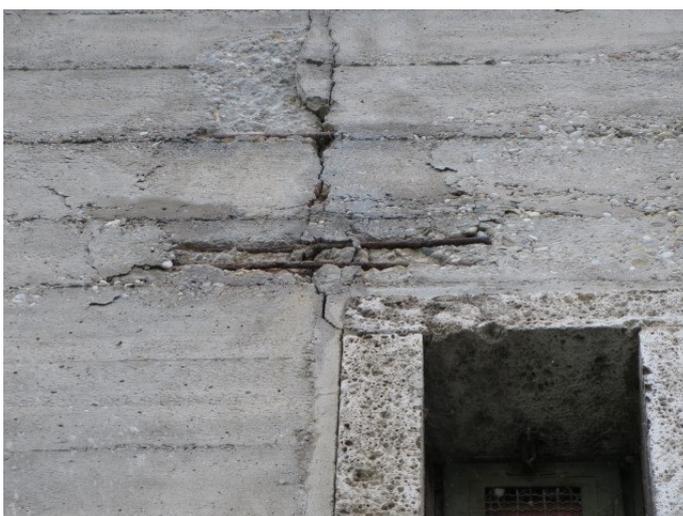
Abb.: 4.5-52

Außenwand Unterwasser

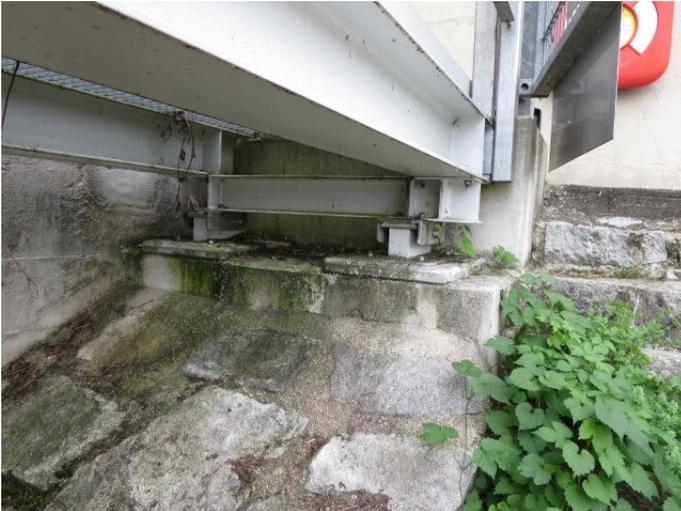
Abb.: 4.6-56

Auflager UW-Steg, D-Seite

Mehrere Stellen

S = 0, V = 0, D = 1

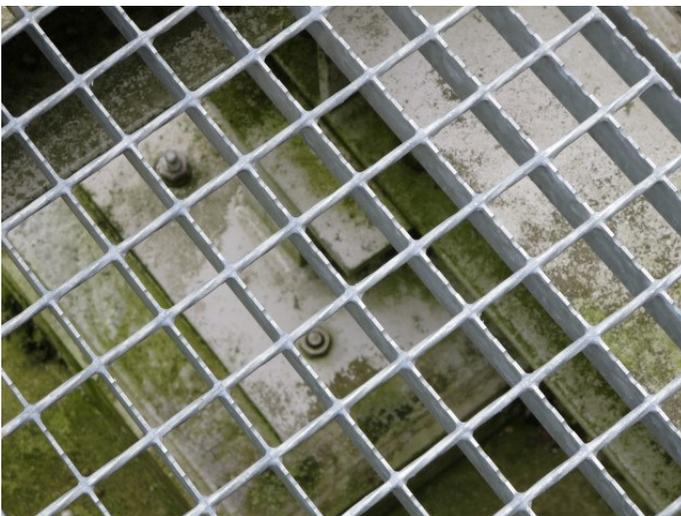
Abb.: 4.6-57

Auflager UW-Steg, Pfeiler

Mehrere Stellen

S = 0, V = 0, D = 1

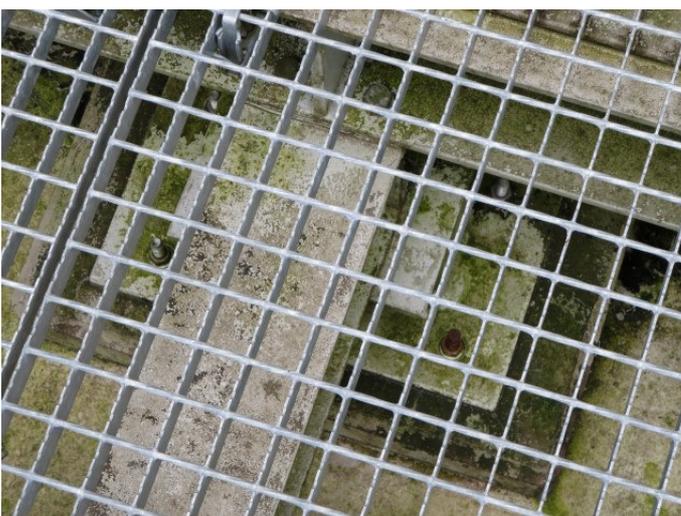
Abb.: 4.6-58

Auflager UW-Steg, Pfeiler

Korrosion an Betondübel

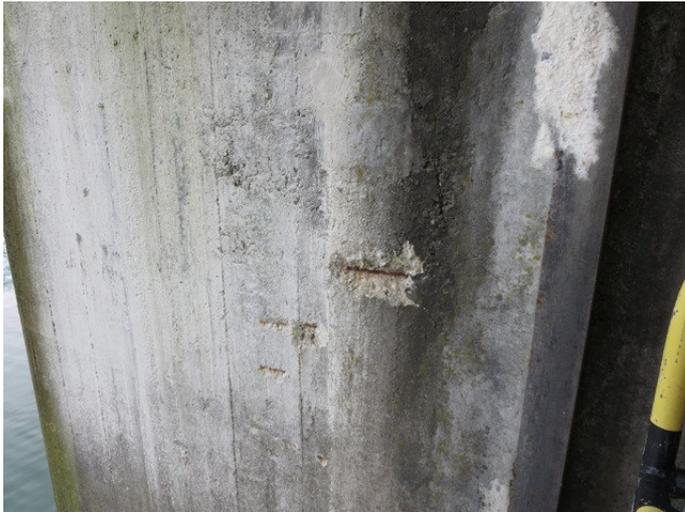
Abb.: 4.6-62

Bereich Unterwasser / Auslauf

S = 0, V = 0, D = 1

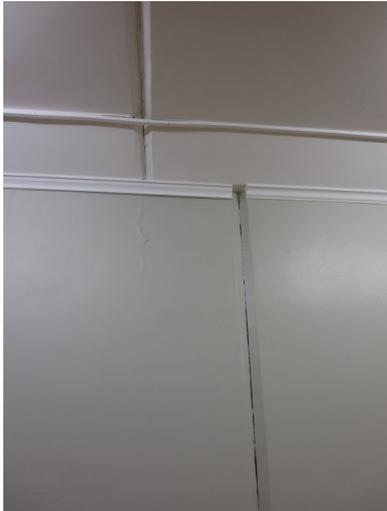
Abb.: 4.7-63

Hauptbediengang

Fugendichtungsmaterial gerissen

Weiterführender vertikaler Riss von
Bauwerksfuge

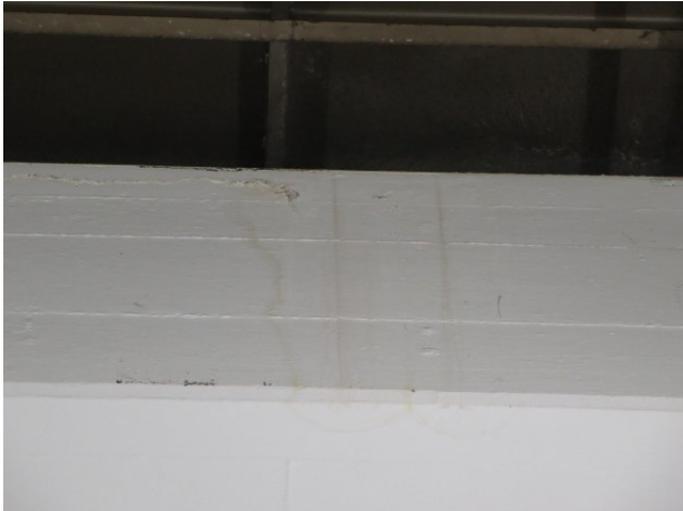
Abb.: 4.8-65

Montageraum

Horizontalriss, teils mit Aussinterungen, Rissweite < 0,2 mm

Mehrere Stellen

S = 0, V = 0, D = 1

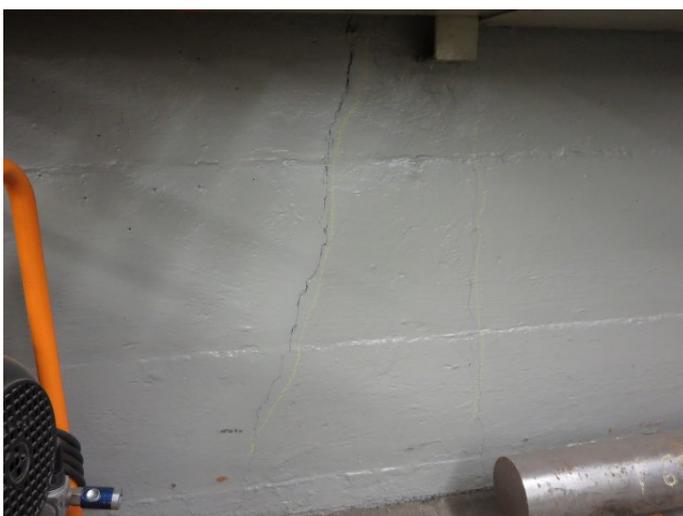
Abb.: 4.8-67

Montageraum

Siehe vorherige Abbildung

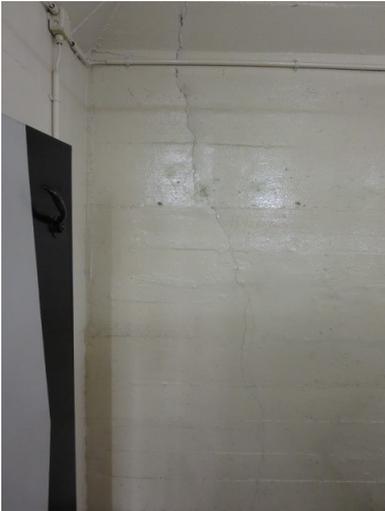
Abb.: 4.9-68

Generatorraum

Vertikalriss, Rissweite < 0,4 mm
hier: Maschine 1

Mehrere Stellen

S = 0, V = 0, D = 1

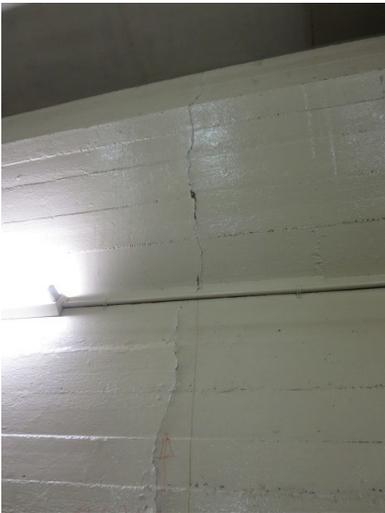
Abb.: 4.9-69

Generatorraum

Wie vorherige Abbildung,
Riss bis Konsole Dach

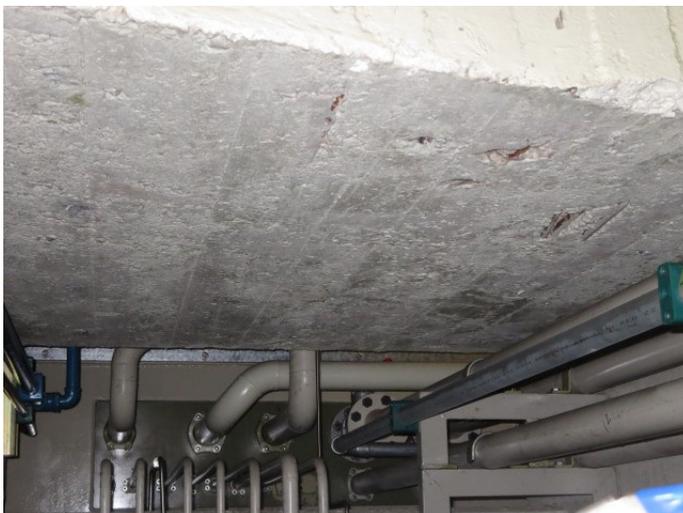
Abb.: 4.10-71

Turbinenschacht

Wand, Oberseite Durchbruch

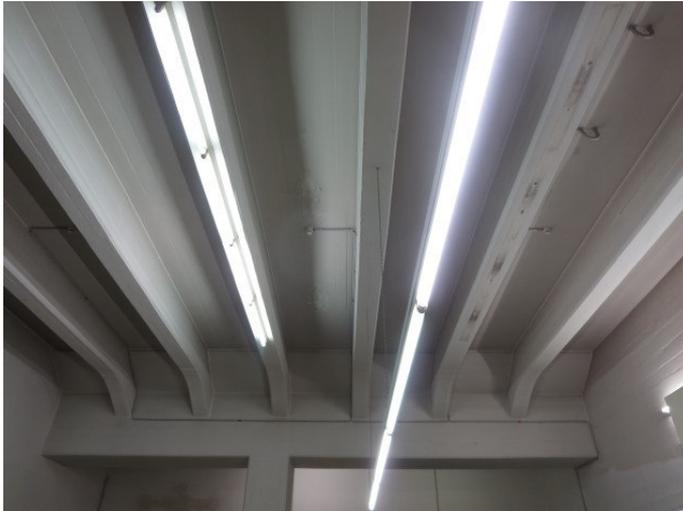
Abb.: 4.11-72

Umformerraum
hier Maschine 1

Riss mit Aussinterungen, Rissweite < 0,4 mm

Mehrere Stellen

S = 0, V = 0, D = 1

In den Umformerräumen sind Risse in den Decken mit teilweiser Aussinterung vorhanden sowie vereinzelt Betonabplatzungen in Unterzügen bei Bauwerksfugen.

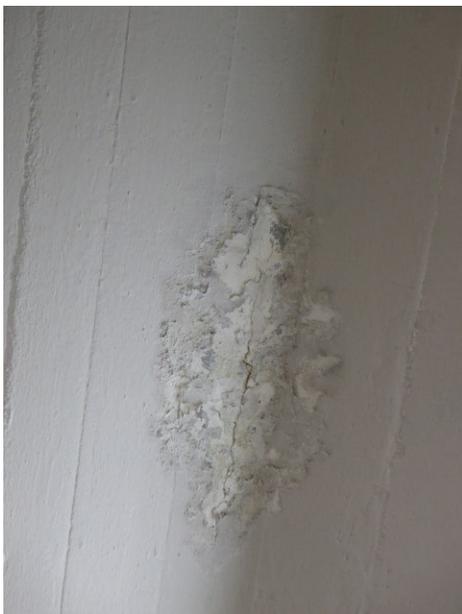
Abb.: 4.11-73

Umformerraum

wie vorherige Abbildung

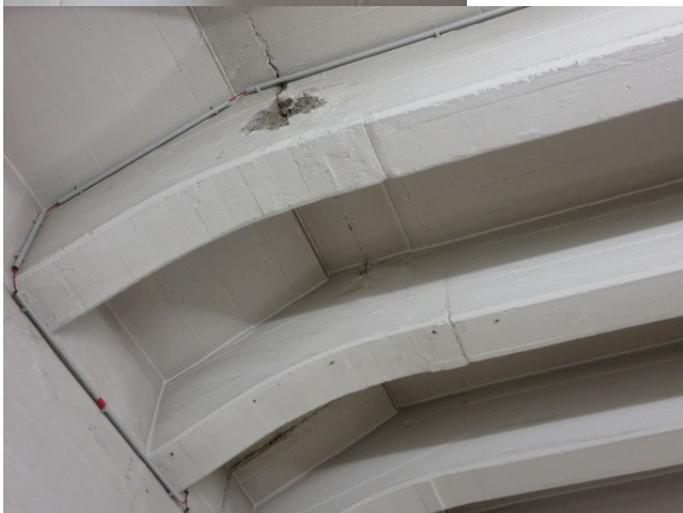
Abb.: 4.11-74

Umformerraum
hier: Maschine 4/5

1 Stelle

S = 1, V = 0, D = 1

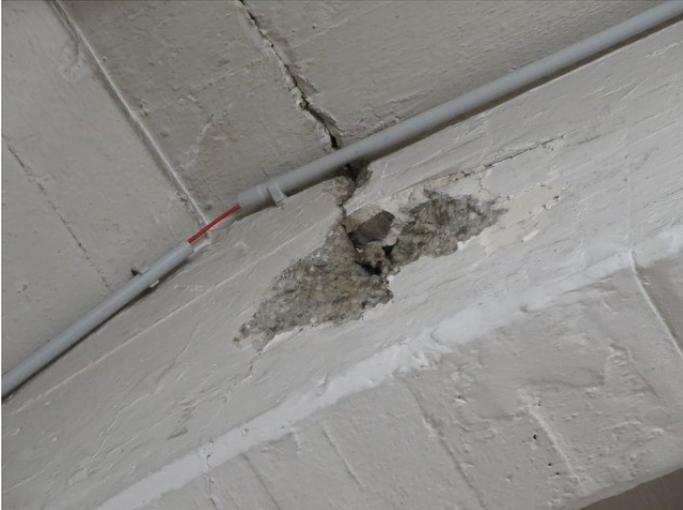
Abb.: 4.11-75

Umformerraum

wie vorherige Abbildung

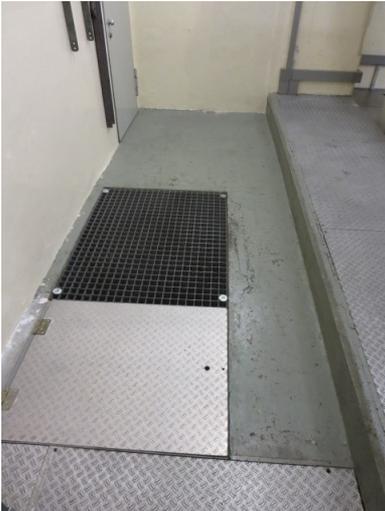
Abb.: 4.12-76

Hilfsmaschinenraum,
 hier Maschine 1/2

Riss parallel zur Kante, evtl. Betonkan-
 tenbruch

1 Stelle

S = 0, V = 0, D = 1

In den Hilfsmaschinenräumen sind mehrfach Vertikalrisse in Wänden, teilweise mit Kantenbruch ersichtlich. Vereinzelt wurden Betonkantenbrüche an Unterzügen festgestellt.

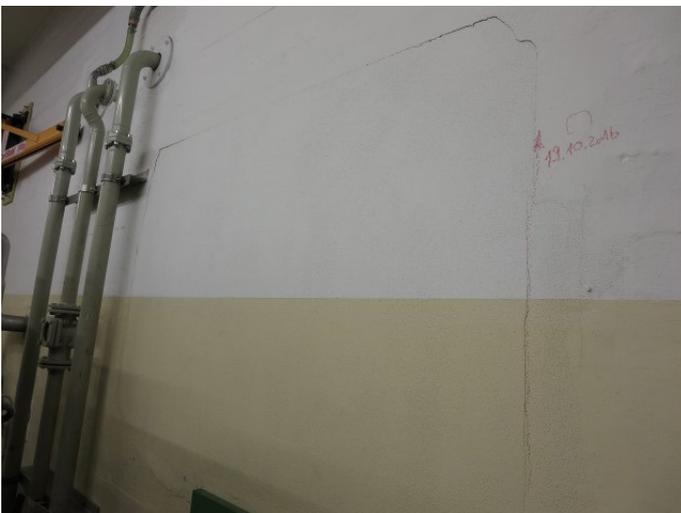
Abb.: 4.12-77

Hilfsmaschinenraum,
 hier Maschine 1/2

Riss umlaufend um Wandverschluss

Mehrere Stellen

S = 0, V = 0, D = 1

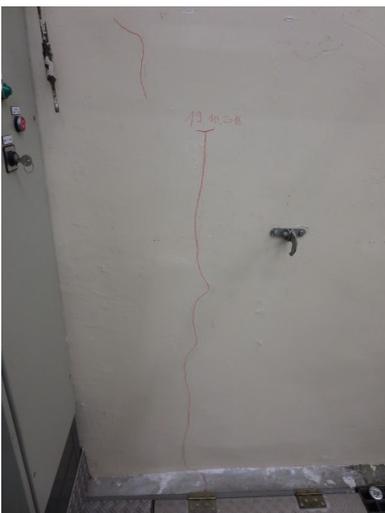
Abb.: 4.12-78

Hilfsmaschinenraum,
 hier Maschine 1/2

Wie vorherige Abbildung

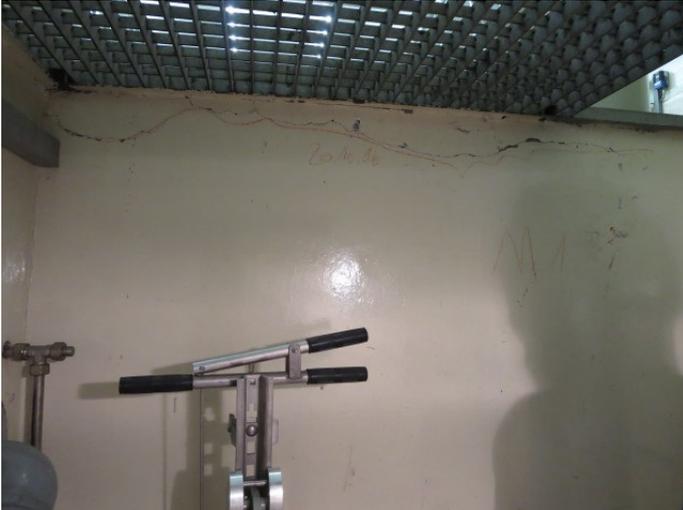
Abb.: 4.12-79

Hilfsmaschinenraum,
hier Maschine 1/2

Riss parallel zur Kante, evtl. Betonkantenbruch

Mehrere Stellen

S = 0, V = 0, D = 1

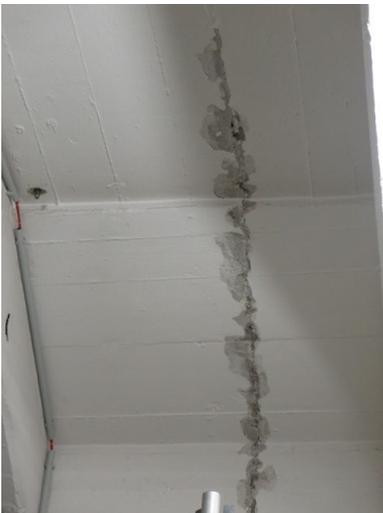
Abb.: 4.12-80

Hilfsmaschinenraum,
hier Maschine 3/4

Riss mit Betonkantenbruch
durch komplette Decke durchgehend
zw. M3 und M4

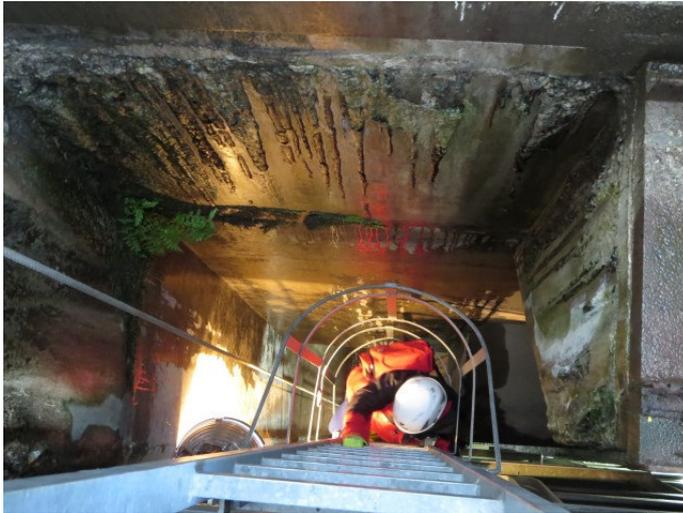
Abb.: 4.13-82

Einlaufspirale,
hier Maschine 5

Betoninstandsetzung gerissen und
Aussinterungen vorhanden

Pflanzenbewuchs

S = 0, V = 0, D = 1

In der Spiralkammerwand sind häufig Risse in horizontaler und vertikaler Richtung teilweise mit Aussinterungen vorhanden. Vereinzelt zeigen sich Betonabplatzungen mit freiliegender Bewehrung an den Kraftwerkspfeilern.

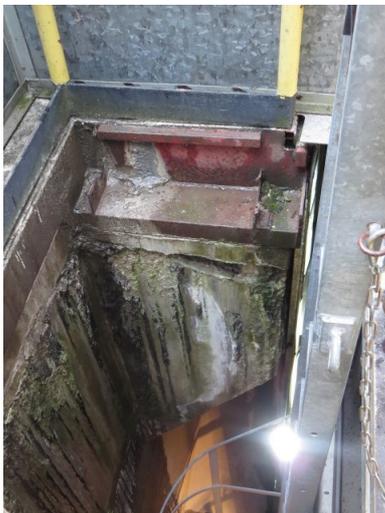
Abb.: 4.13-83

Einlaufspirale,
hier Maschine 5

1 Stelle

S = 0, V = 0, D = 1

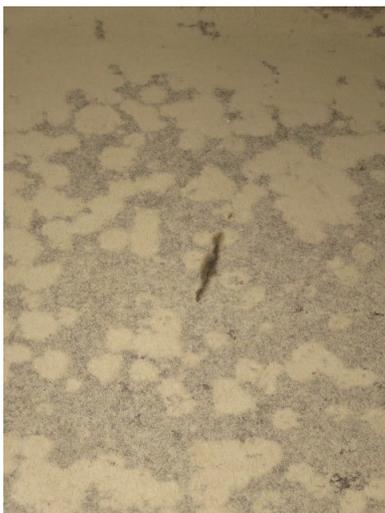
Abb.: 4.13-84

Einlaufspirale,
hier Maschine 5

Riss in Spiralkammerwand, feucht

Einzelne Stellen

S = 0, V = 0, D = 1

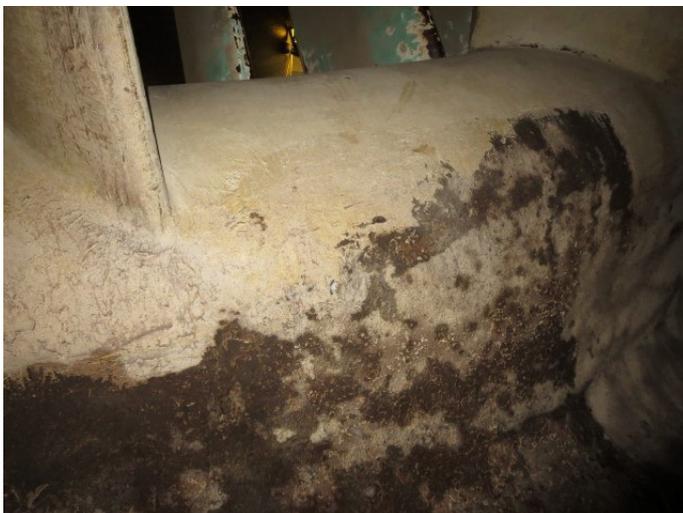
Abb.: 4.13-86

Einlaufspirale,
hier Maschine 5

Einzelne Stellen

S = 0, V = 0, D = 1

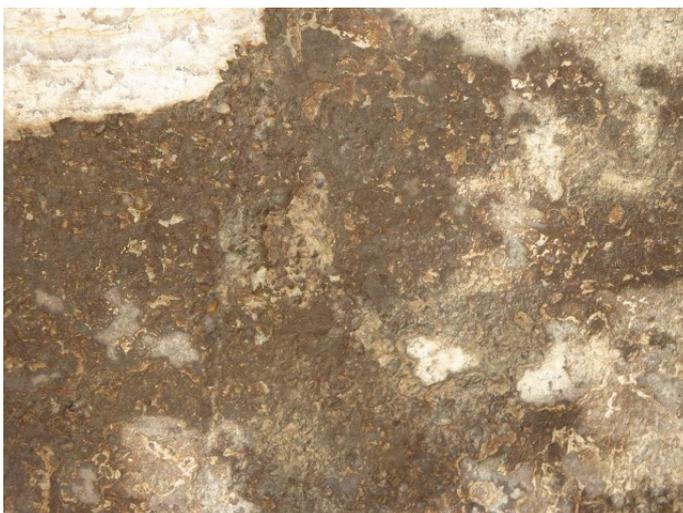
Abb.: 4.13-87

Einlaufspirale,
hier Maschine 5

Wie vorherige Abbildung

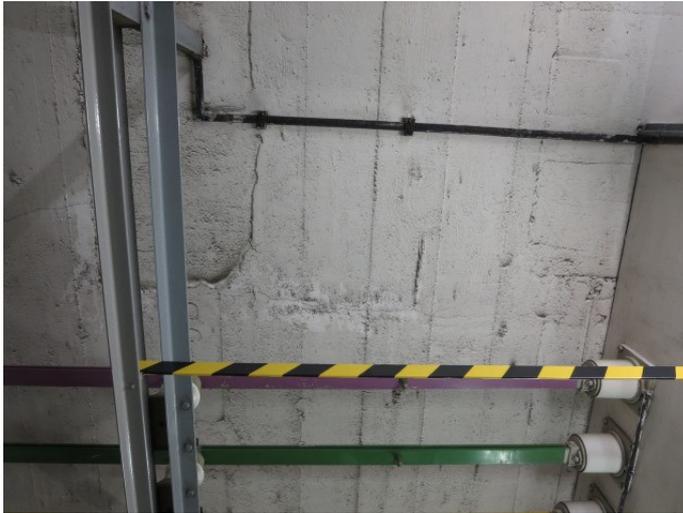
Abb.: 4.14-88

Stromschiengang

Riss mit Verfärbungen durch Feuchtigkeitsaustritt

Rissweite < 0,4 mm

Mehrere Stellen im gesamten Stromschiengang verteilt

S = 0, V = 0, D = 1

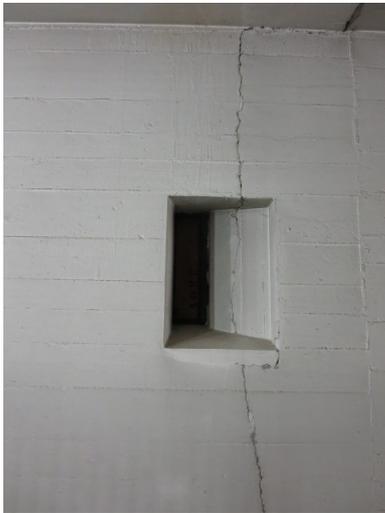
Abb.: 4.14-89

Stromschiengang

Trennriss, wie Außenseite Wand UW

Rissweite bis 1,0 mm

Mehrere Stellen im gesamten Stromschiengang verteilt, siehe Schadensskizzen

Risse größtenteils in Decke und Boden weiterverlaufend

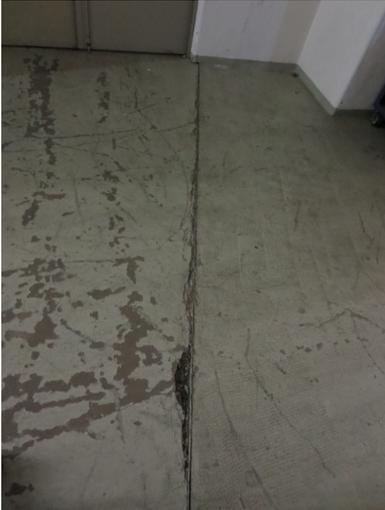
Abb.: 4.14-91

Stromschienengang

Betonkantenbruch

S = 0, V = 0, D = 1

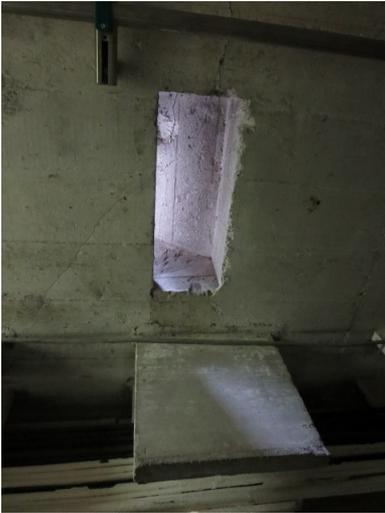
Abb.: 4.15-92

Kabelgang

Trennriss, wie Außenseite Wand UW
Rissweite bis 1,0 mm

Mehrere Stellen im gesamten Stromschiengang verteilt, siehe Schadensskizzen

Risse größtenteils in Decke und Boden weiterverlaufend

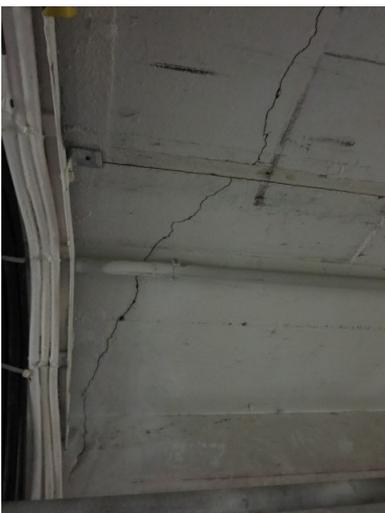
Abb.: 4.15-94

Kabelgang

Wie vorherige Abbildung

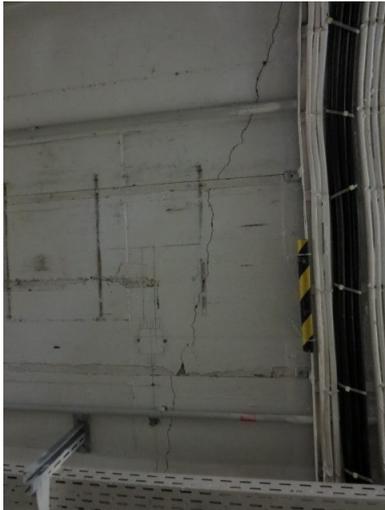
Abb.: 4.15-95

Kabelgang

Wie vorherige Abbildung

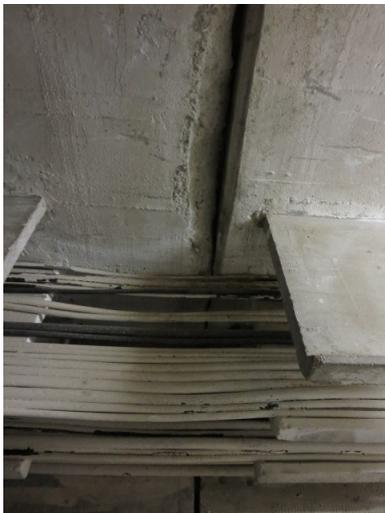
Abb.: 4.15-96

Kabelgang

Betonkantenbruch

S = 0, V = 0, D = 1

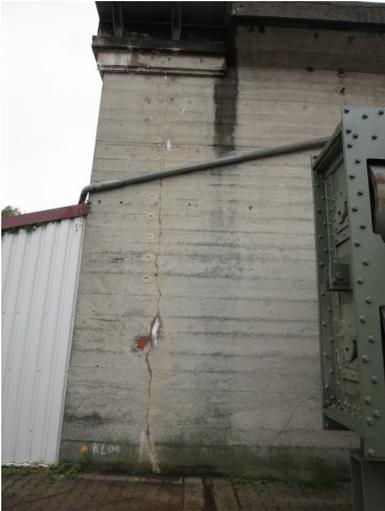
Abb.: 4.16-97

Verladeplatz / Lager

Vertikalriss / Trennriss

Rissweite bis 1,0 mm

Mehrere Risse in Wand, siehe Schadensskizzen

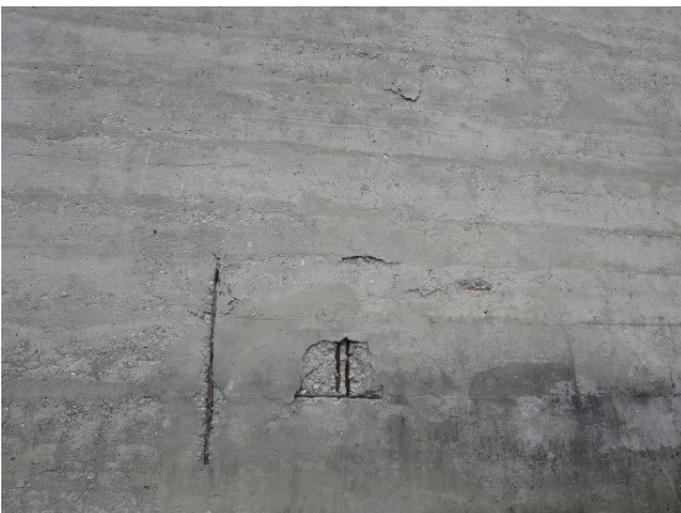
Abb.: 4.16-99

Verladeplatz / Lager

Mehrere Stellen, siehe Schadensskizzen

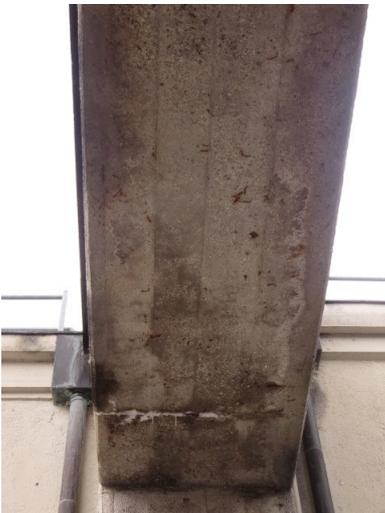
Abb.: 4.16-101

Verladeplatz / Lager

Querriss mit Aussinterungen

2 Stellen

S = 1, V = 0, D = 2

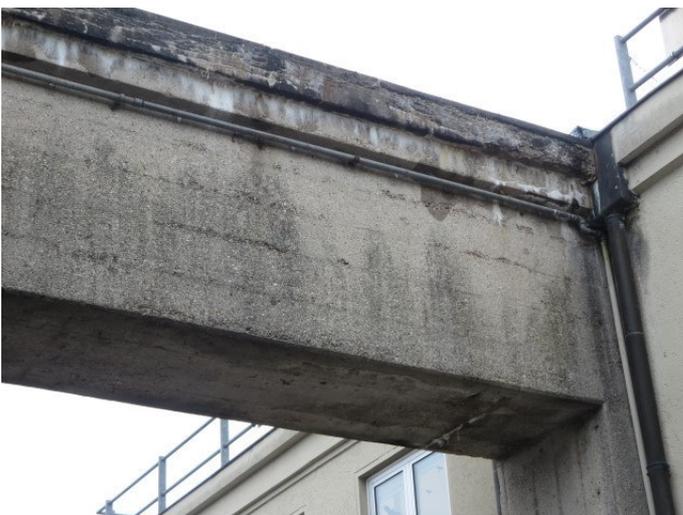
Abb.: 4.16-102

Verladeplatz / Lager

Mehrere Stellen

S = 0, V = 2, D = 2

Im Bereich des Gesims der Kragplatte für die Kranbahn zeigen sich einzelne Längsrisse mit Aussinterungen sowie Betonabplatzungen mit teilweise freiliegender Bewehrung. Zwischen dem Auf- und Konstruktionsbeton läuft auf der gesamten Länge des Oberwassers das dazwischenliegende Abdichtungsmaterial aus. In der Kragplatte sind ebenfalls mehrere Querrisse mit Aussinterungen vorhanden.

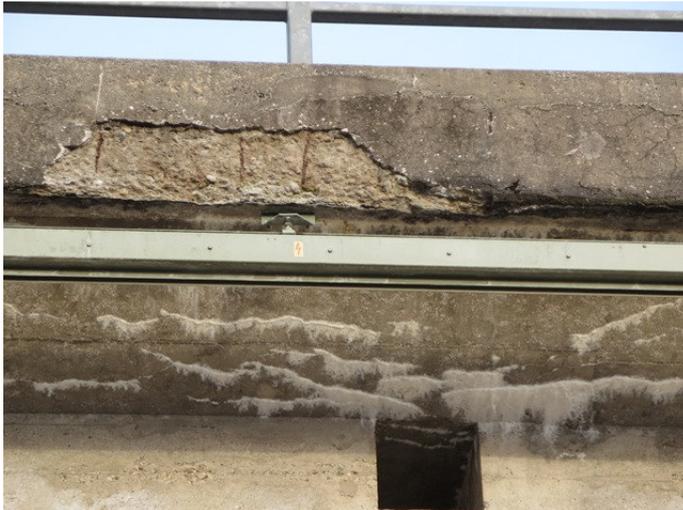
Abb.: 4.16-103
Verladeplatz / Lager
Gesims Kranbahn
Wie vorherige Abbildung

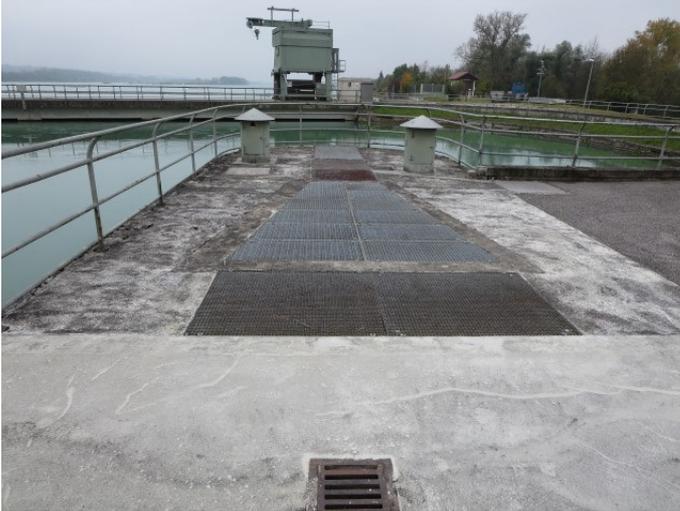
Abb.: 4.17-107

Fischaufstiegsanlage, Bereich Einlauf

Oberflächenrisse

Rissweite bis 0,4 mm

Mehrere Stellen

S = 0, V = 0, D = 1

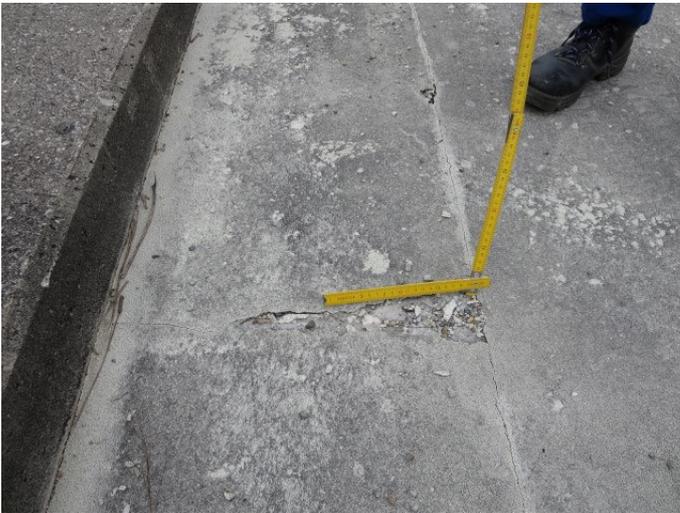
Abb.: 4.17-108

Fischaufstiegsanlage, Bereich Einlauf

Mehrere Stellen

S = 0, V = 0, D = 1

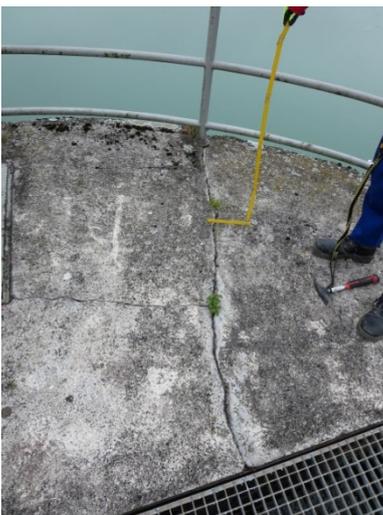
Abb.: 4.17-109

Fischaufstiegsanlage, Bereich Einlauf

Oberflächenrisse

Rissweite > 1,0 mm

1 Stelle

S = 0, V = 0, D = 1

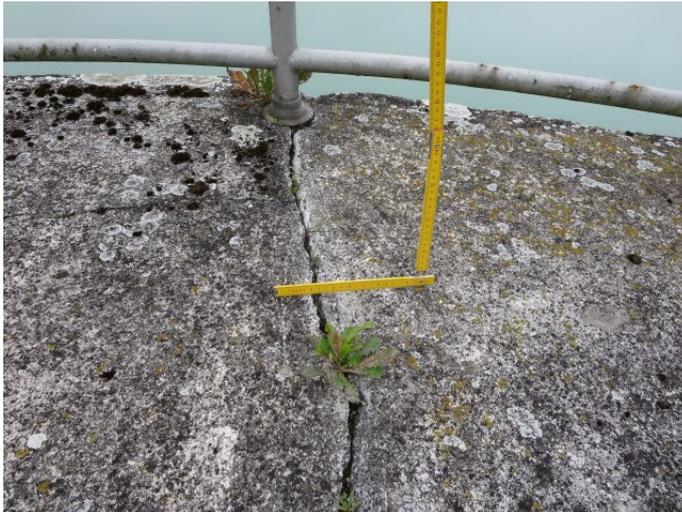
Abb.: 4.17-110
 Fischaufstiegsanlage, Bereich Einlauf
 Wie vorherige Abbildung

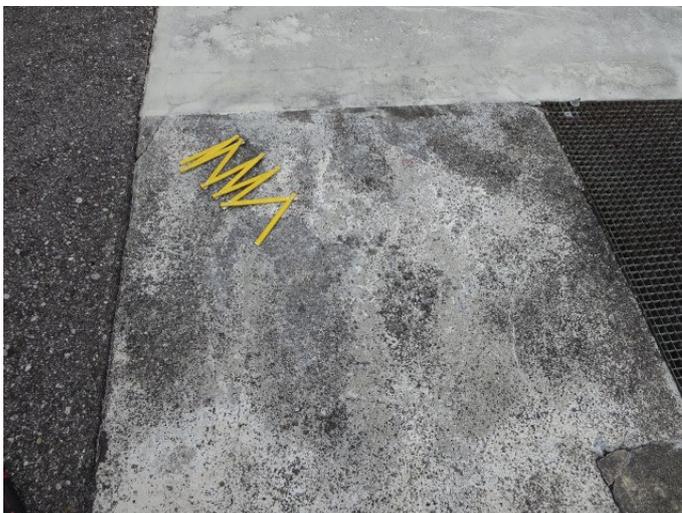
Abb.: 4.17-111
 Fischaufstiegsanlage, Bereich Einlauf
 Oberflächenbeton
 Oberfläche beim Abklopfen hohl klingend
 1 Stelle
S = 0, V = 0, D = 1

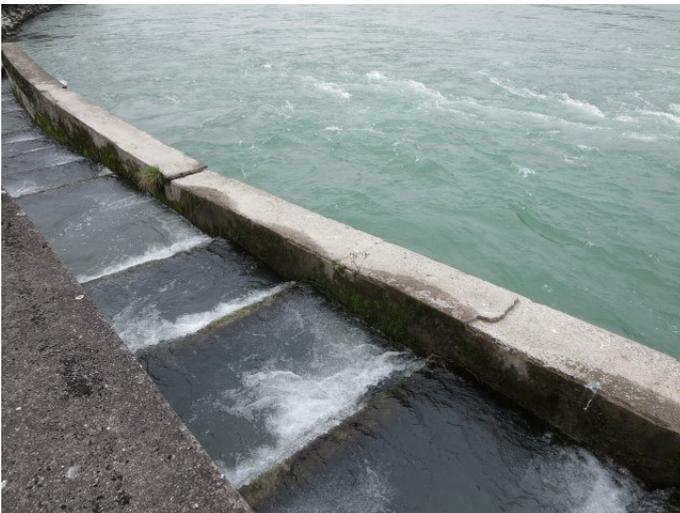
Abb.: 4.17-114

Fischaufstiegsanlage, Bereich Auslauf

Mehrere Stellen

S = 0, V = 0, D = 1

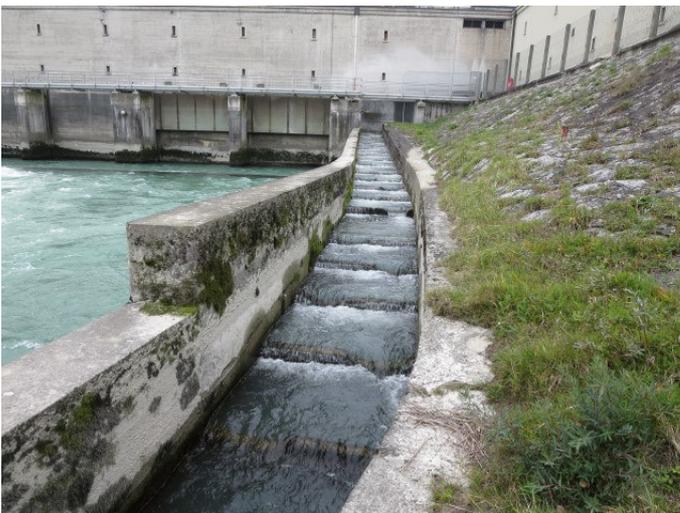
Abb.: 4.17-115

Fischaufstiegsanlage, Bereich Auslauf

großflächig

S = 0, V = 0, D = 1
