Staufstufe Eggfing-Obernberg
Vertiefte Überprüfung 2017
Bericht Bauwerksprüfung Kraftwerk

München, den 11.08.2017

RMD-Consult GmbH
Wasserbau und Energie
Blutenburgstraße 20

Der vorliegende Bericht beinhaltet die Bauwerksprüfung des **Kraftwerks**.

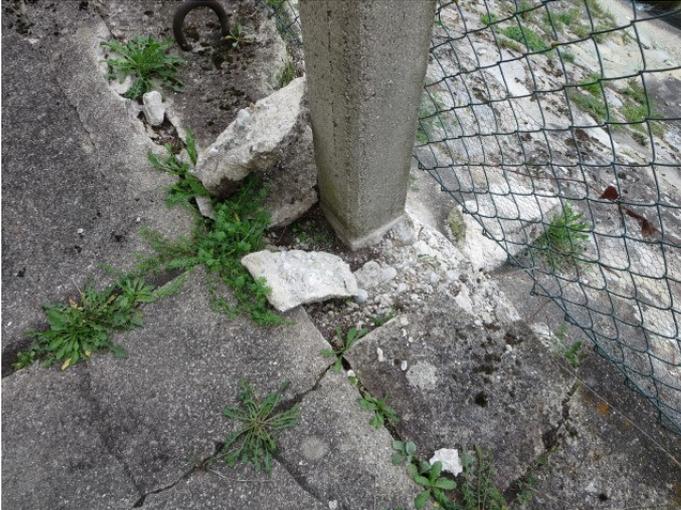
Abb.: 4.17-116

Fischaufstiegsanlage, Bereich Auslauf
Uferböschung

1 Stelle

S = 0, V = 1, D = 1

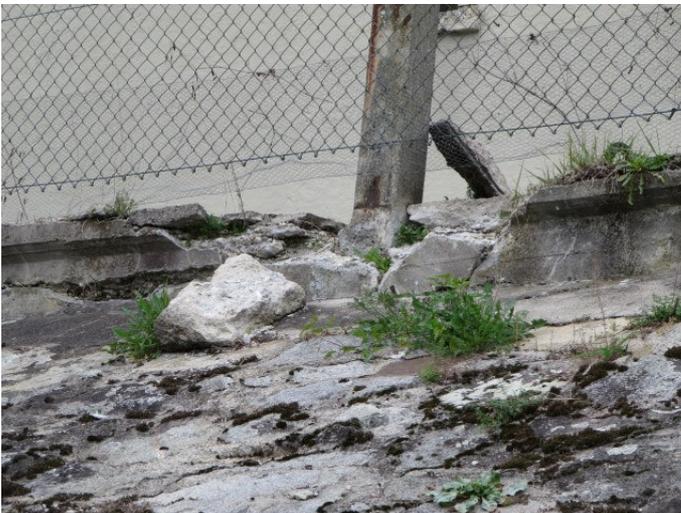
Abb.: 4.17-117

Fischaufstiegsanlage, Bereich Auslauf

Wie vorherige Abbildung, Ansicht von
gegenüberliegender Seite

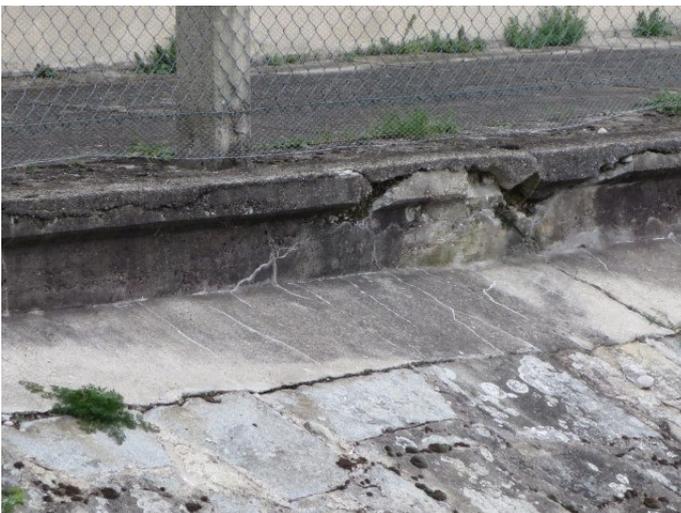
Abb.: 4.17-118

Fischaufstiegsanlage, Bereich Auslauf
Uferböschung

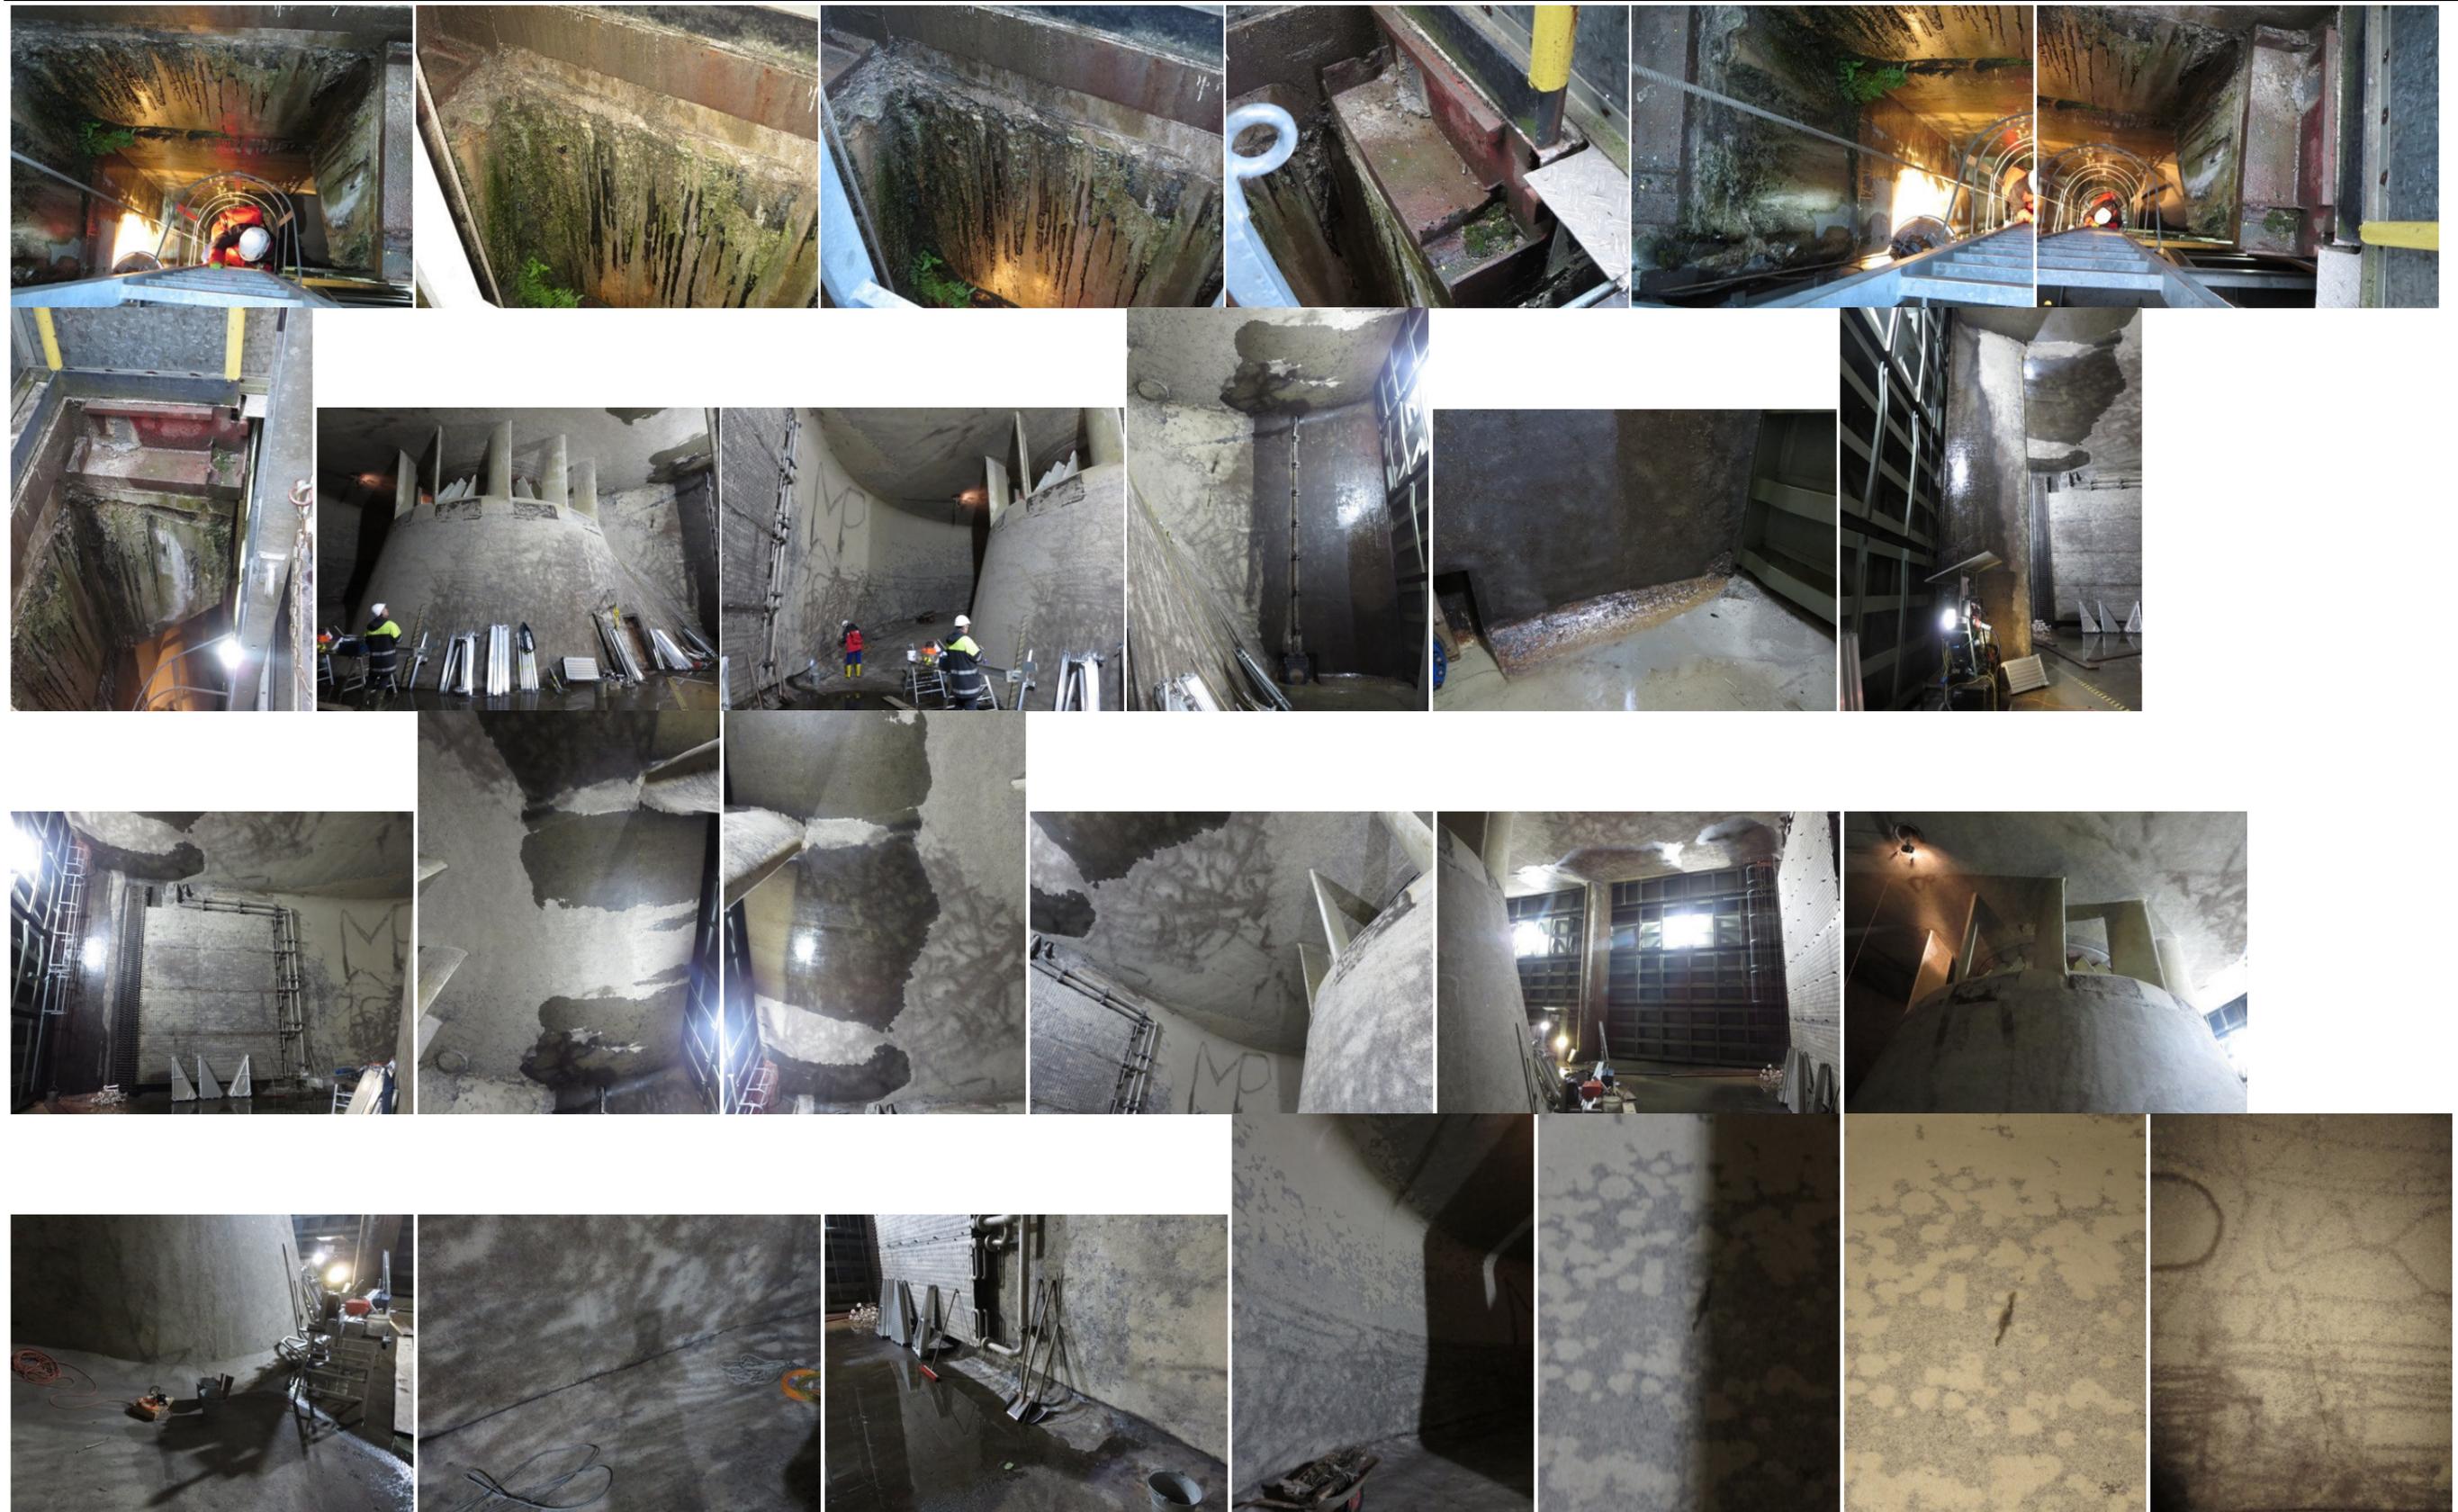
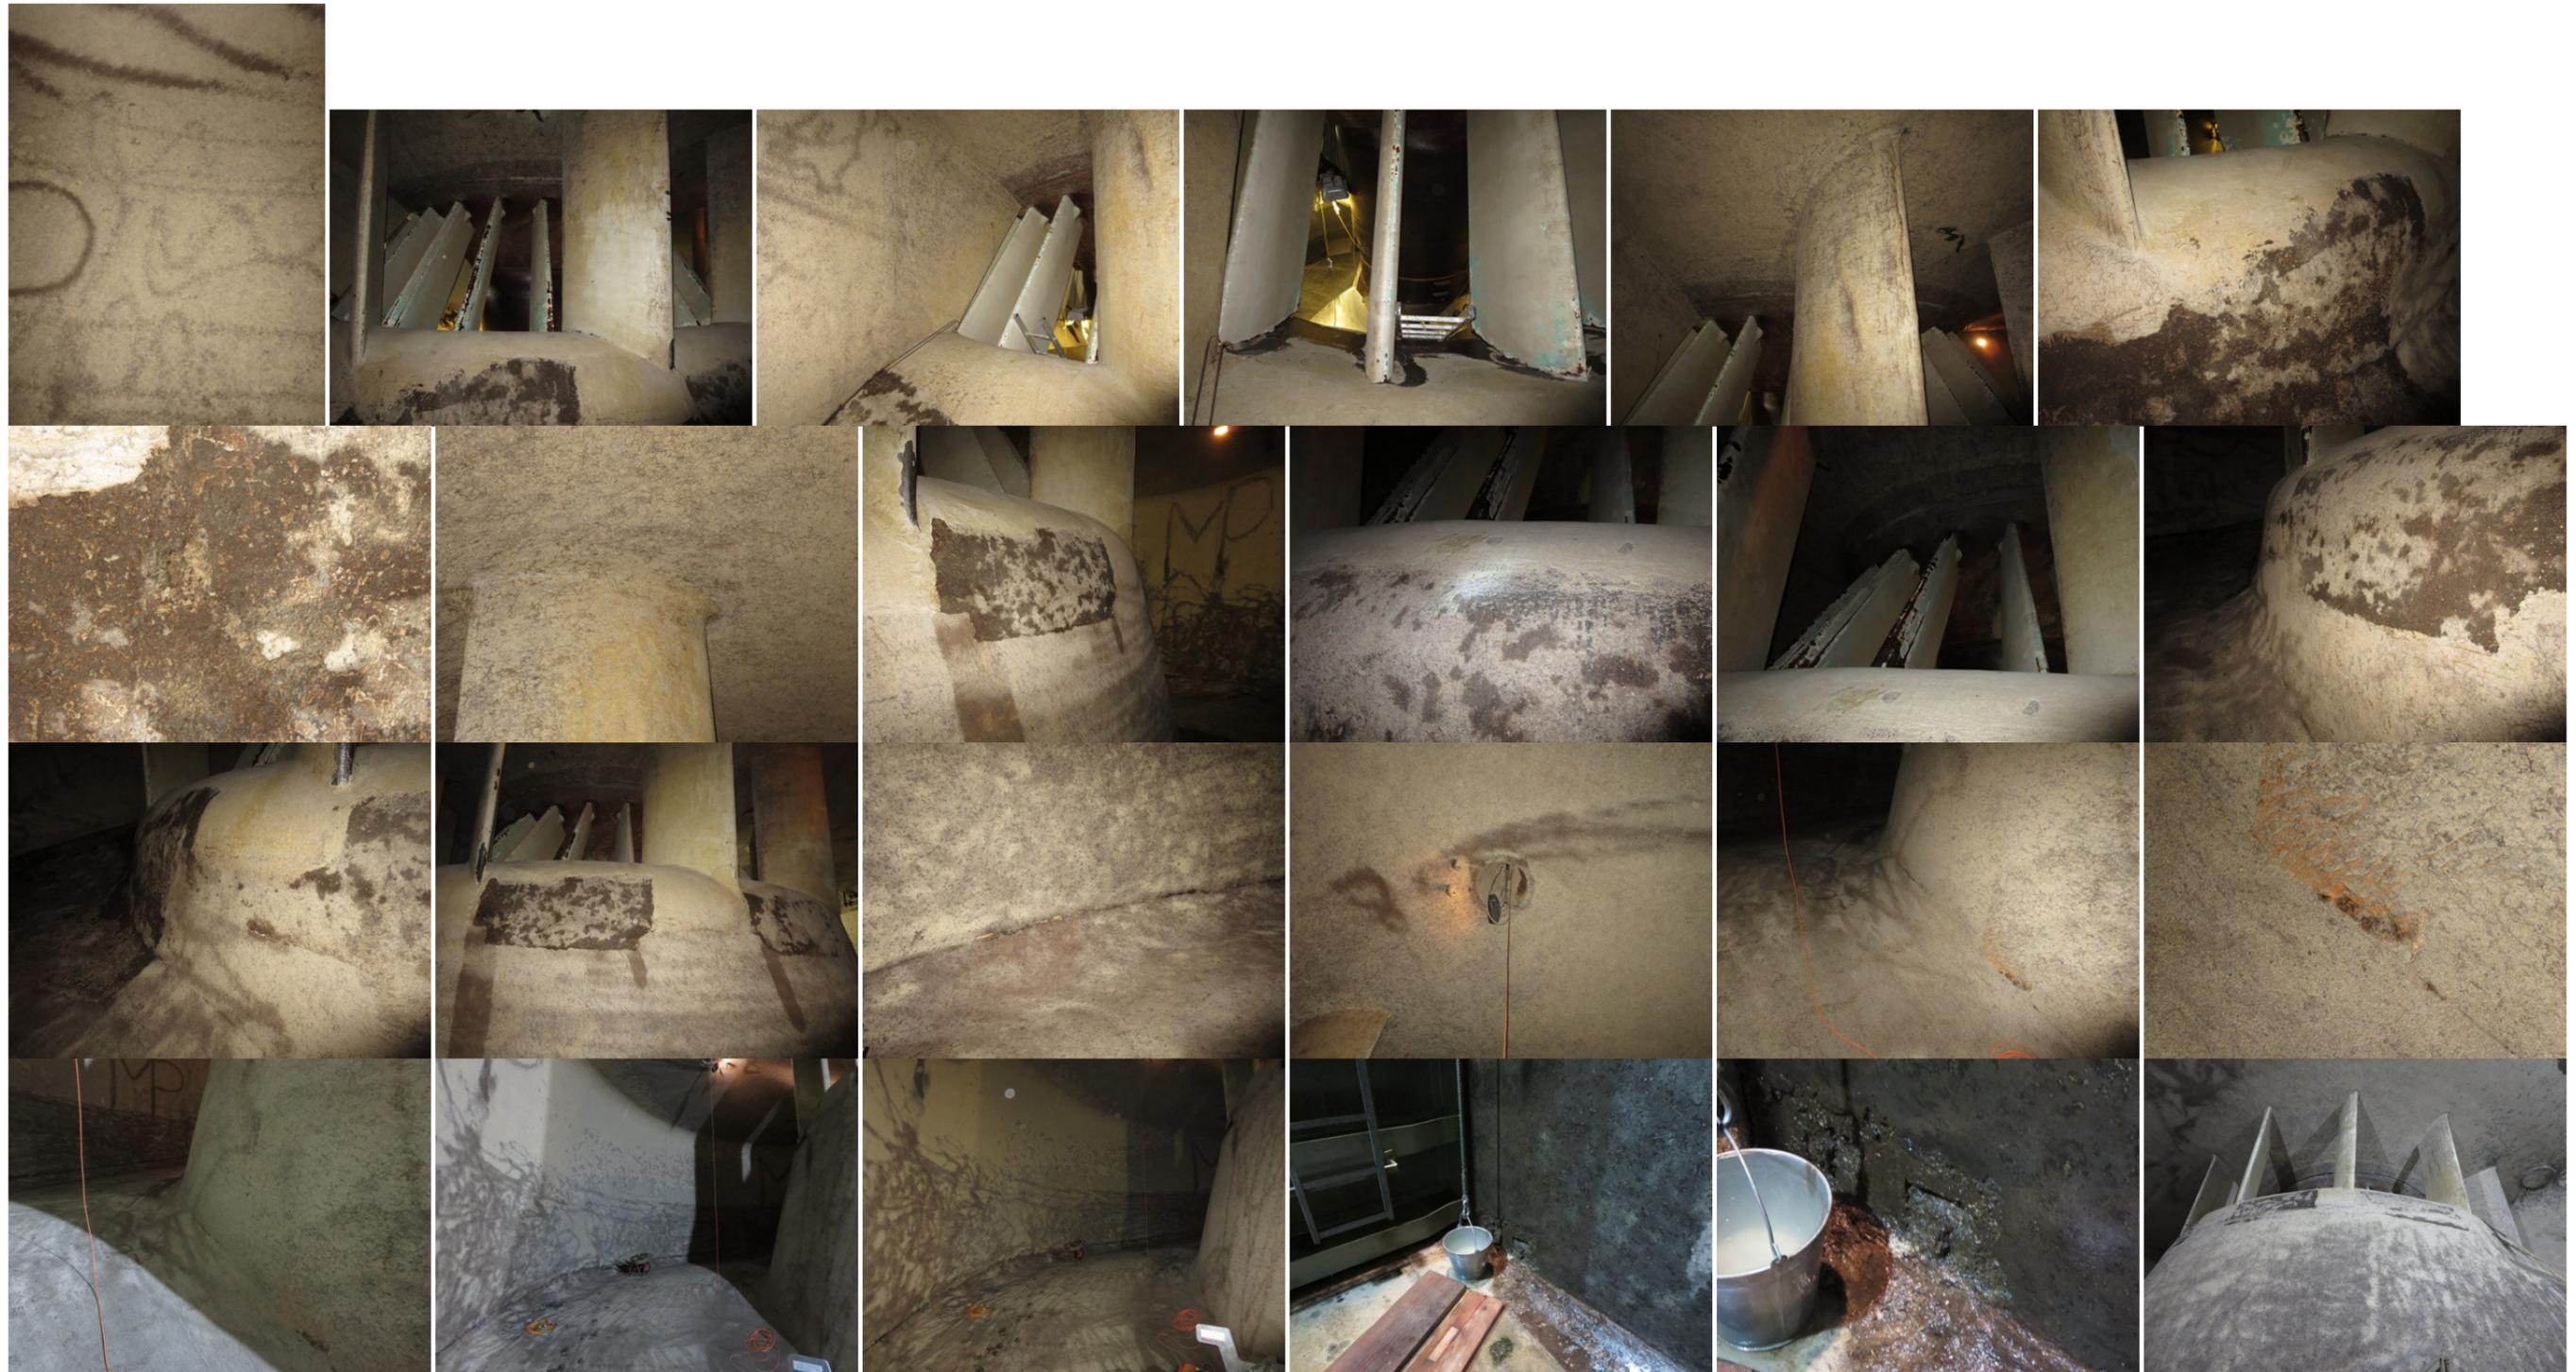
Anlage 17 Bilder Einlaufspirale Maschine 5

In der Einstiegsöffnung zur Einlaufspirale ist an den vertikalen Flächen das Betoninstandsetzungsmaterial gerissen, teilweise abgeplatzt und bemoost. Zudem läuft wie bei den Dammbalkennischen das Abdichtungsmaterial zwischen Konstruktions- und Aufbeton aus.

In der Spiralkammerwand sind einzelne Vertikalrisse vorhanden, welche teilweise feucht sind. Im Bereich der Einlaufschwelle sind Vertiefungen durch Abrasion bei kleinen Flächen im Beton ersichtlich.

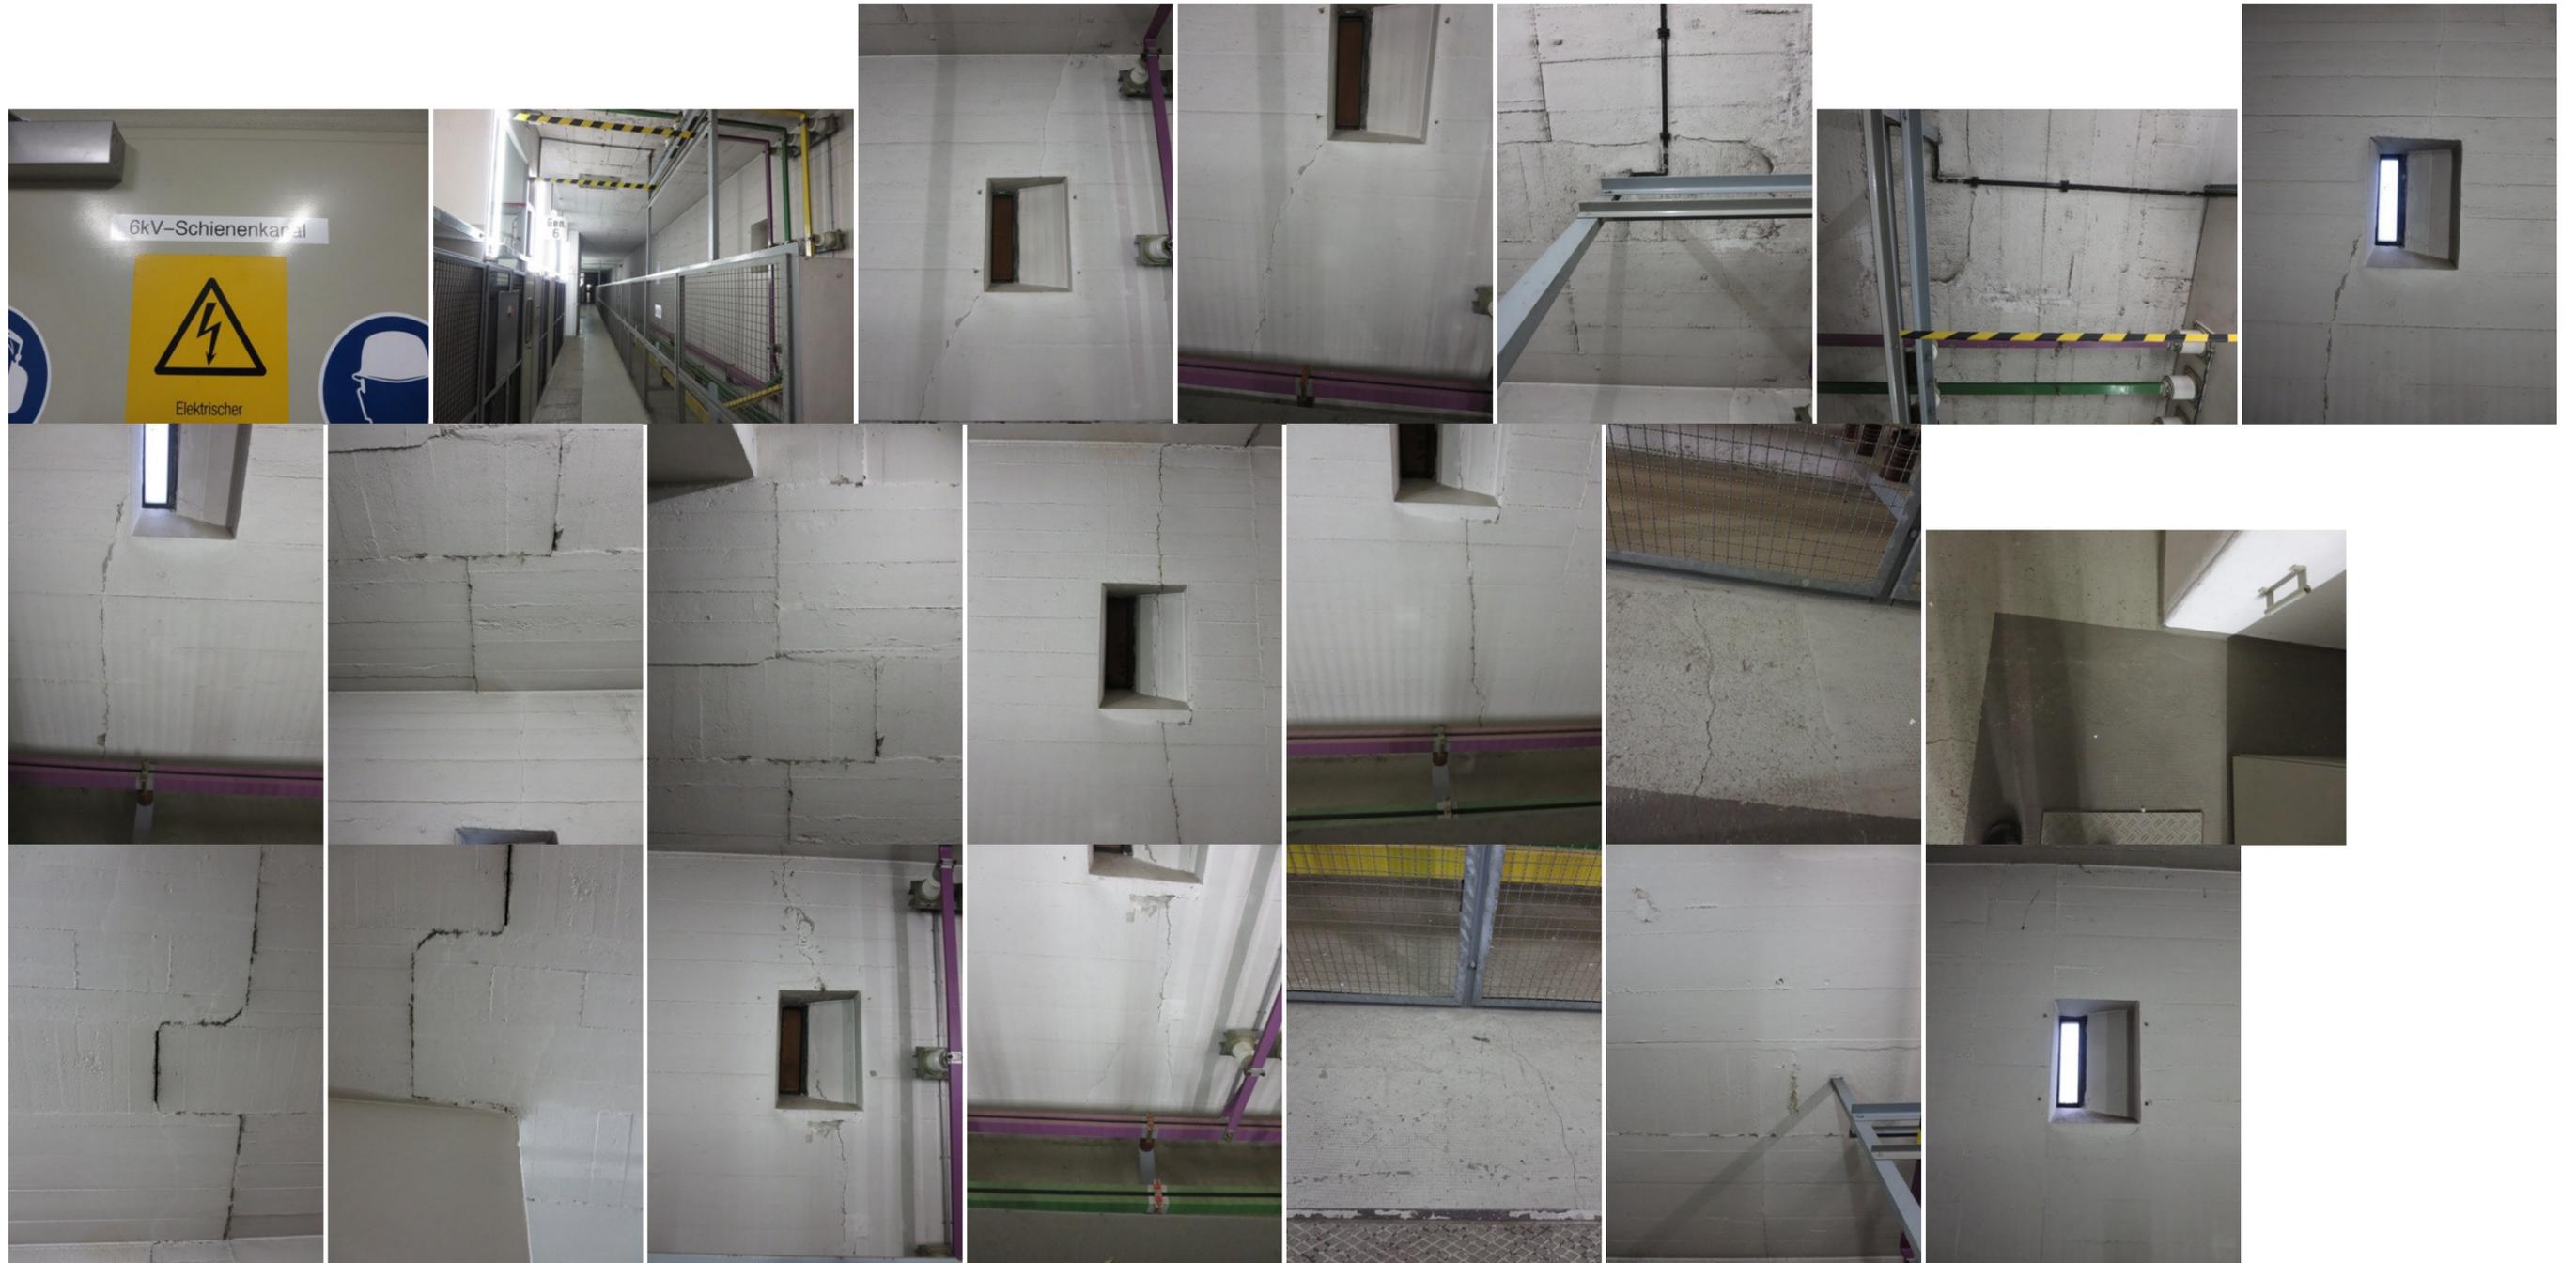
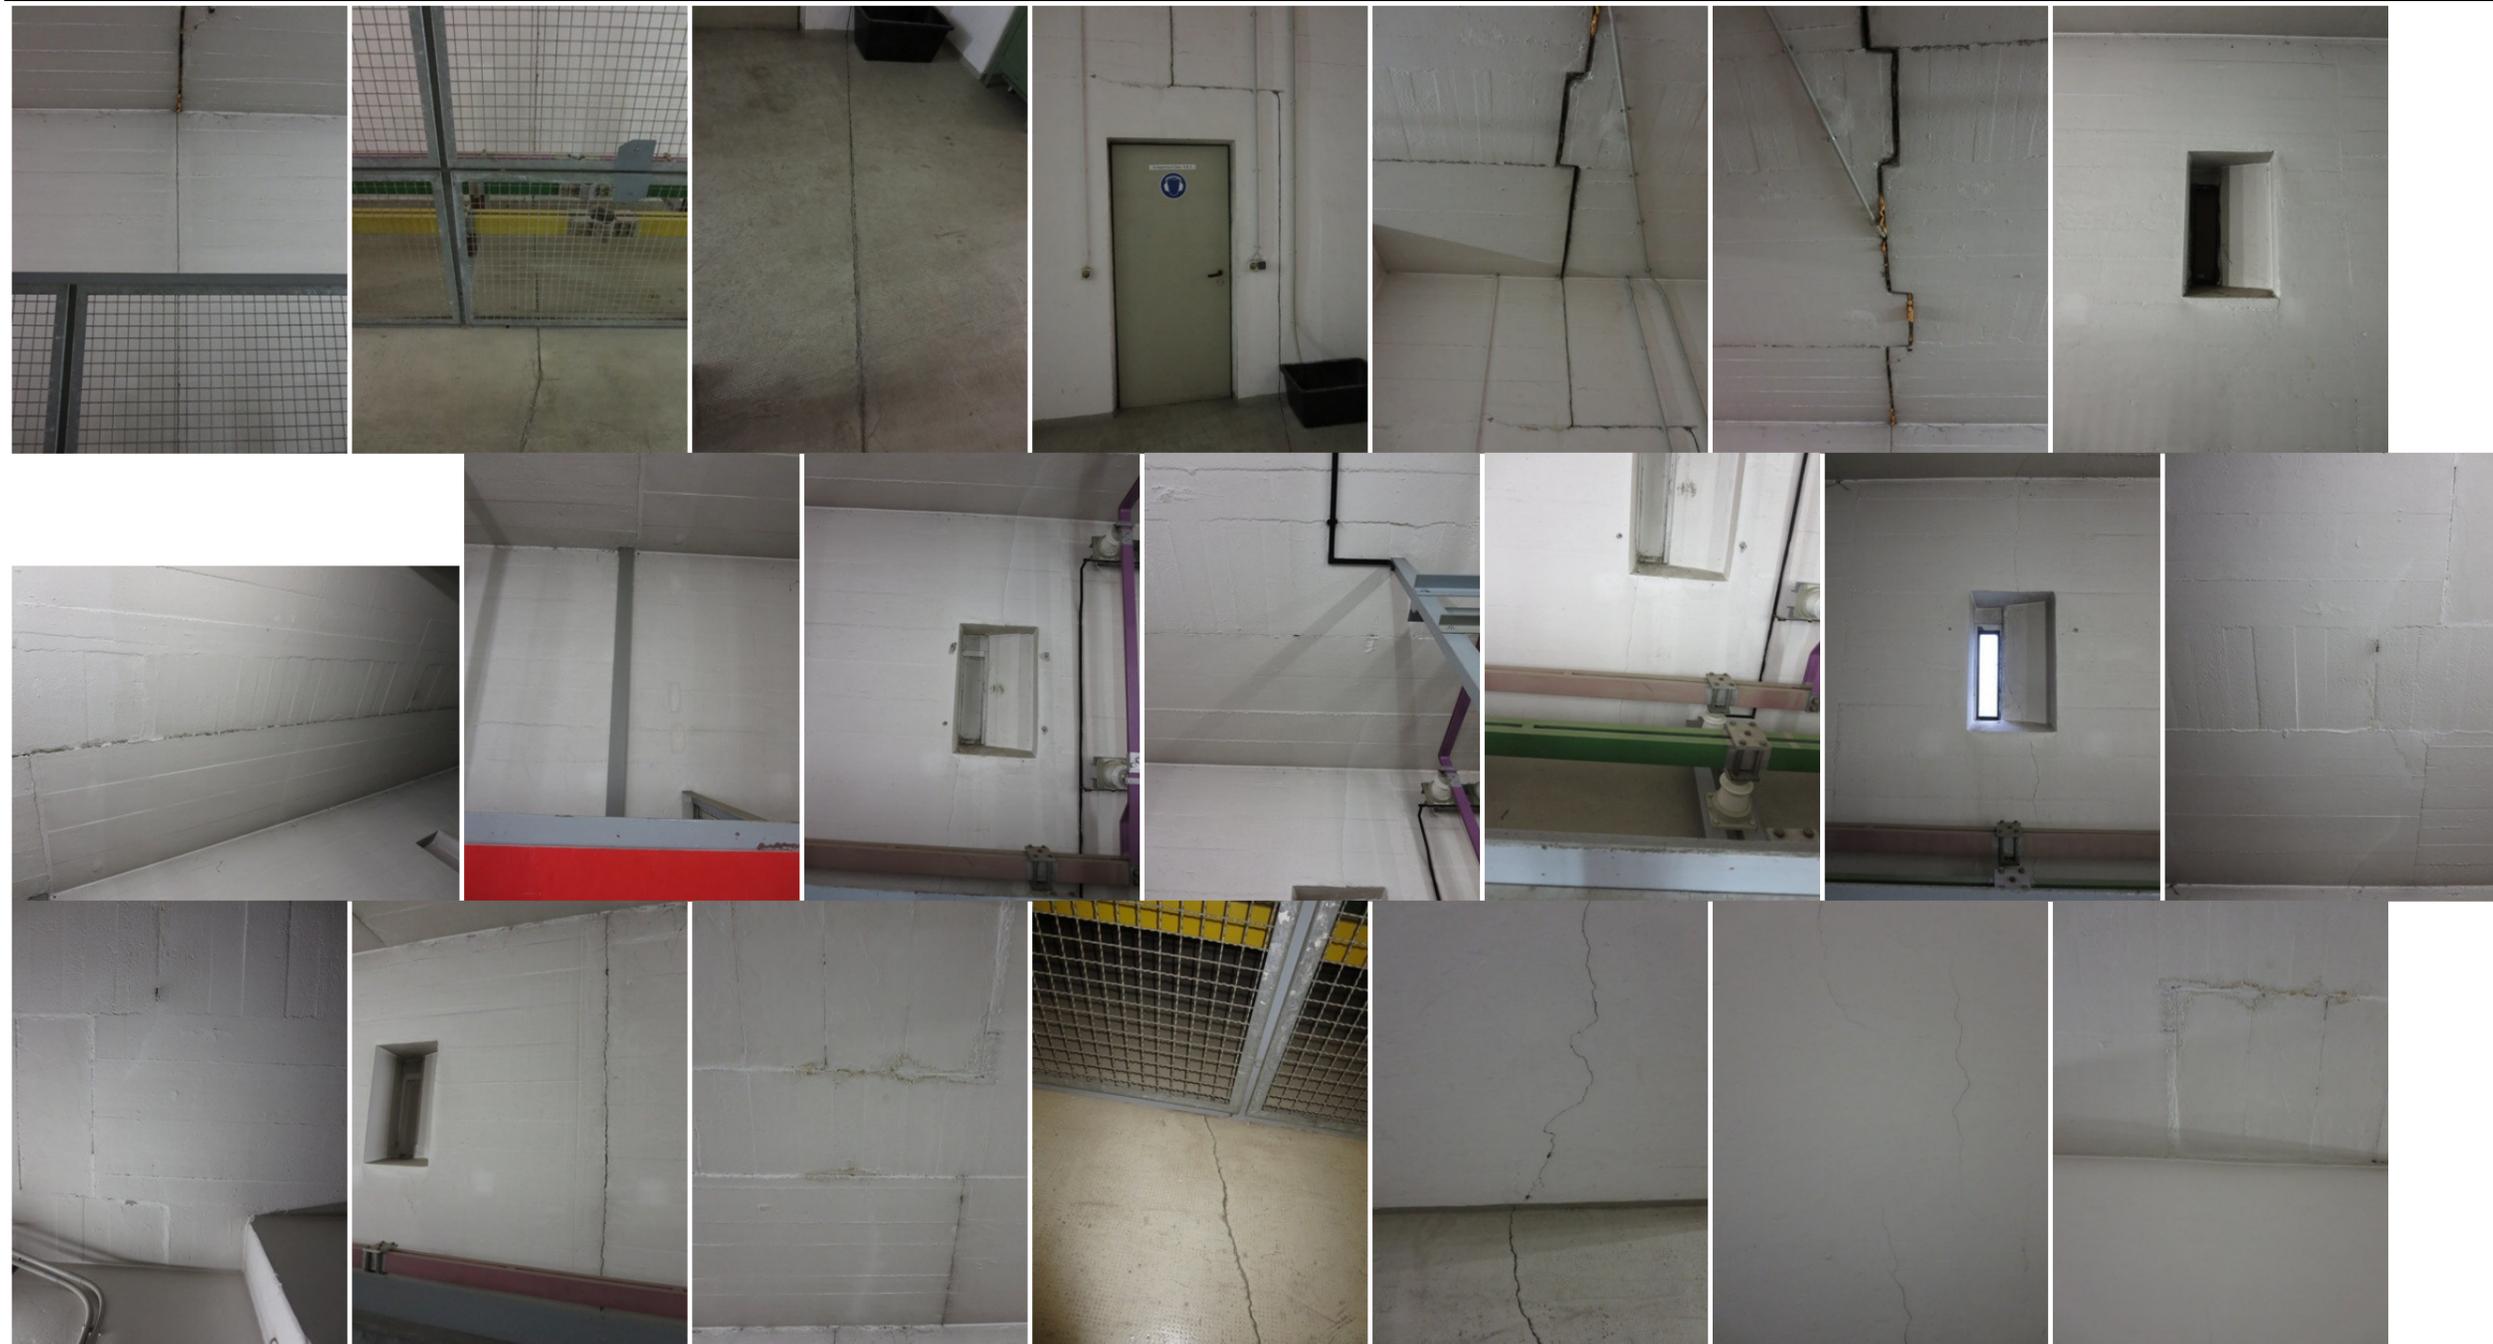
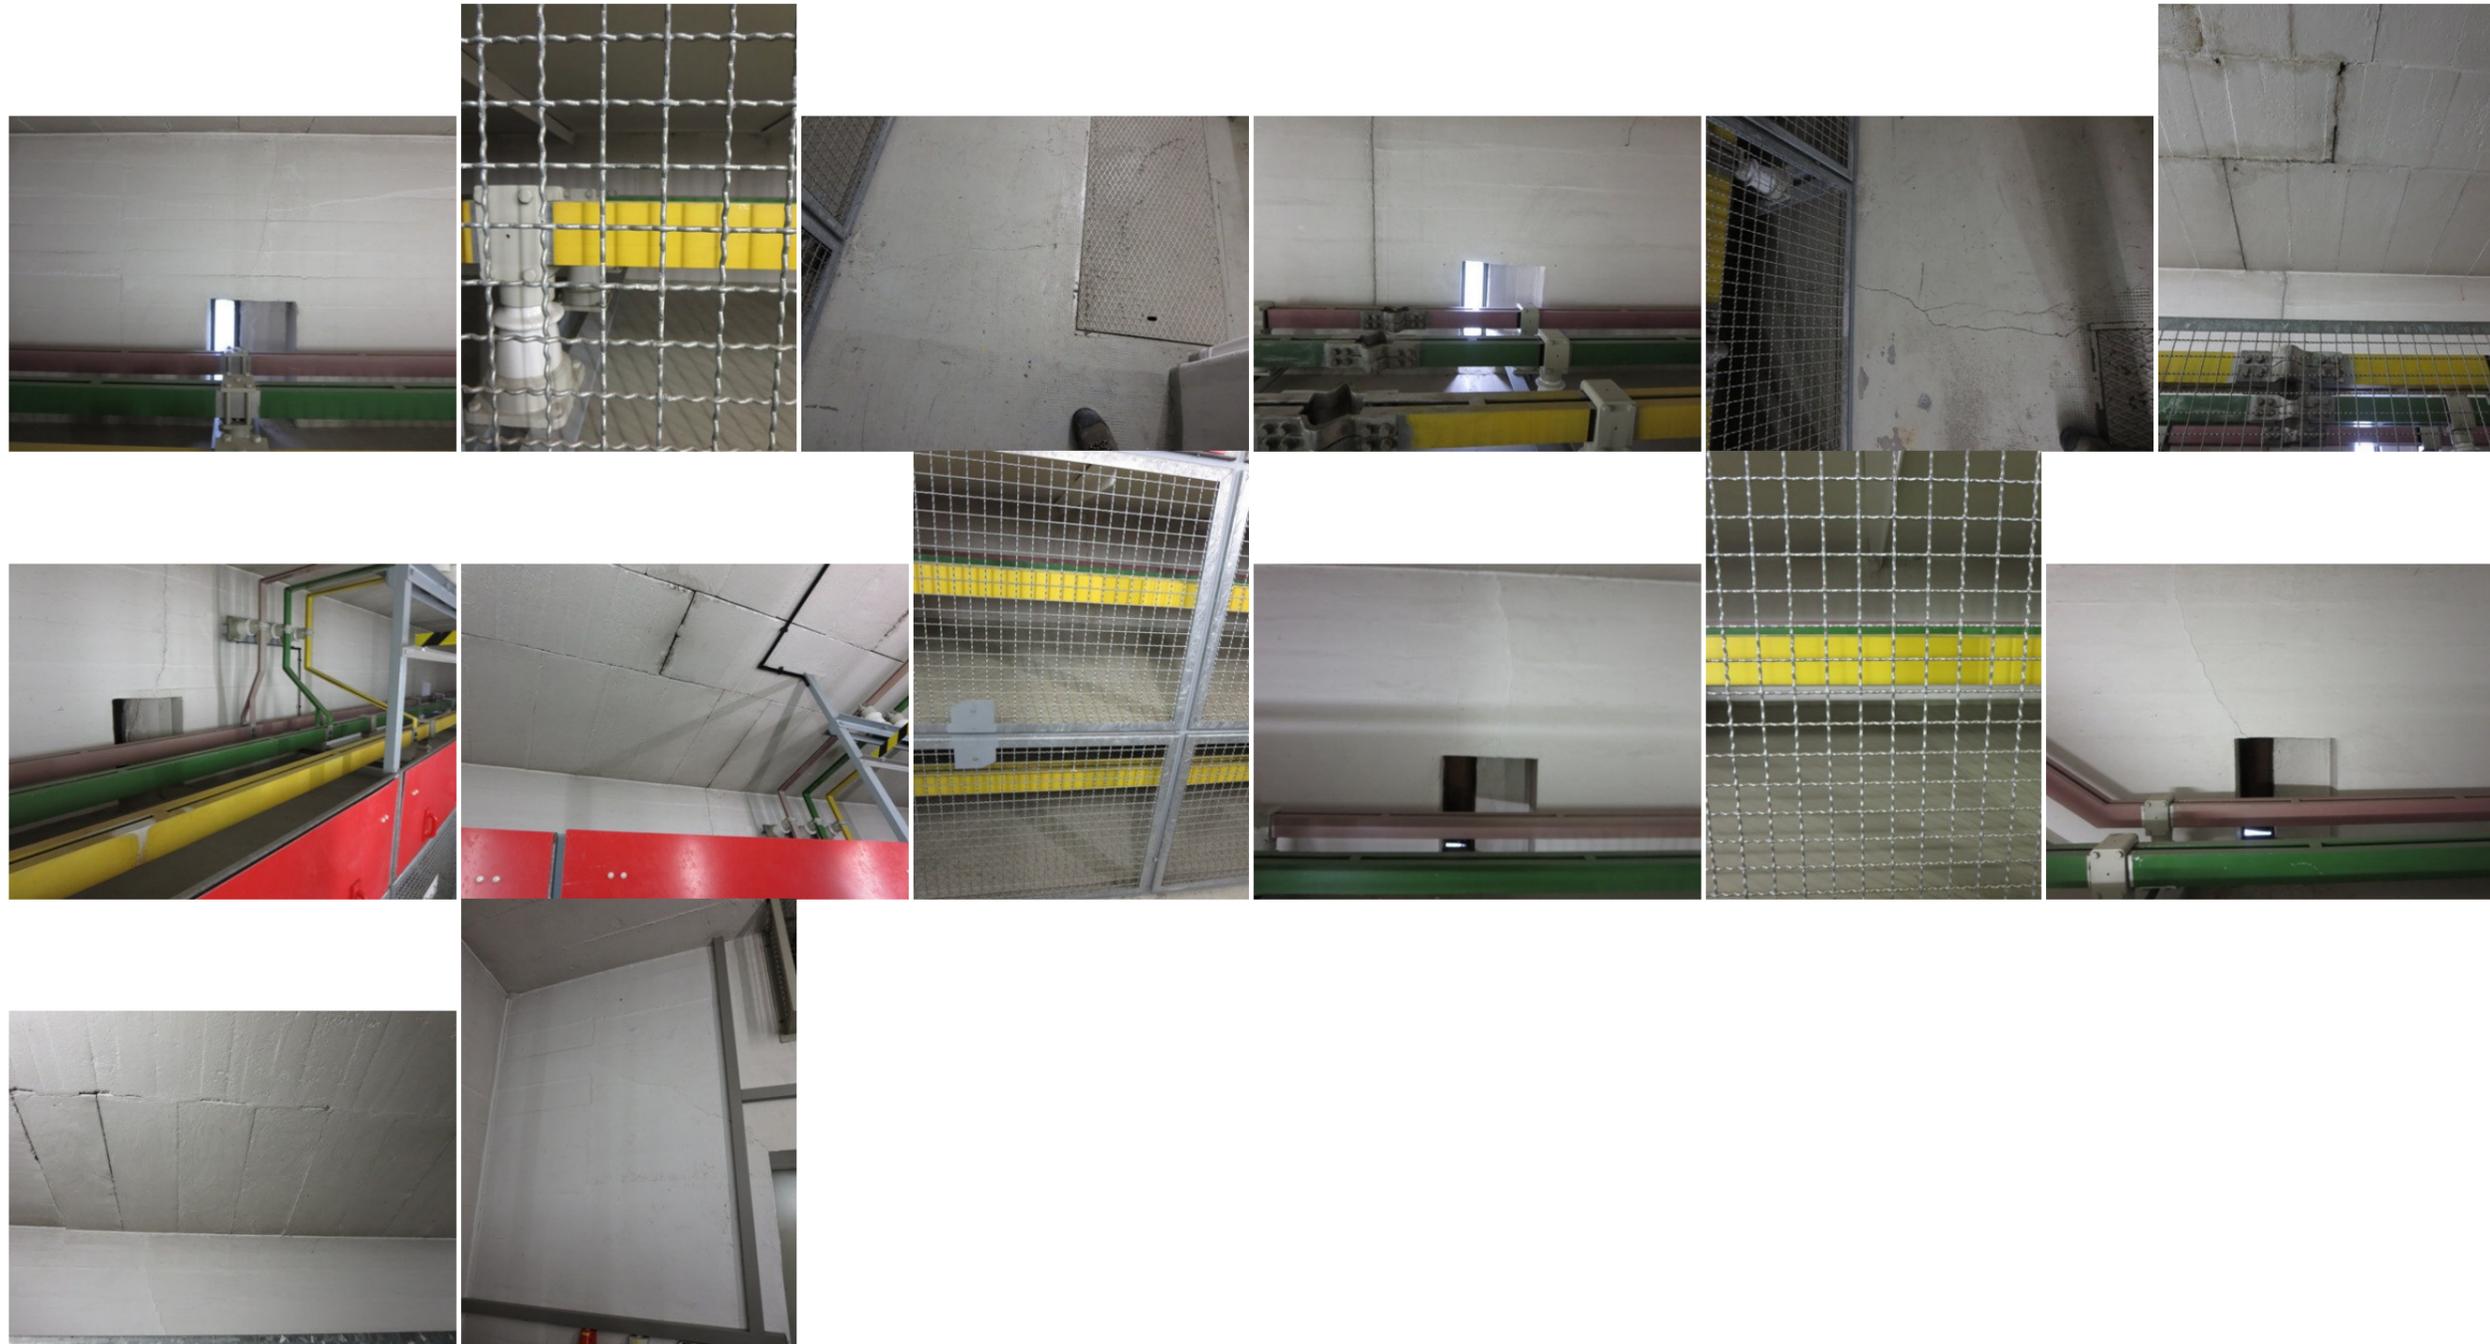
Anlage 18 Bilder Stromschiengang

Im Stromschienen- und Kabelgang sind die Vertikalrisse auf der Außenseite, wie bereits beschrieben, ebenfalls ersichtlich. Die Risse verlaufen häufig in der Decke des Kabelganges bzw. im Boden des Stromschienenganges bis zur Innenwand weiter. Die Risse sind trocken und haben Rissweiten bis 0,5 mm.
