Staufstufe Eggfing-Obernberg
Vertiefte Überprüfung 2017
Bericht Bauwerksprüfung Kraftwerk

München, den 11.08.2017

RMD-Consult GmbH
Wasserbau und Energie
Blutenburgstraße 20

Der vorliegende Bericht beinhaltet die Bauwerksprüfung des **Kraftwerks**.

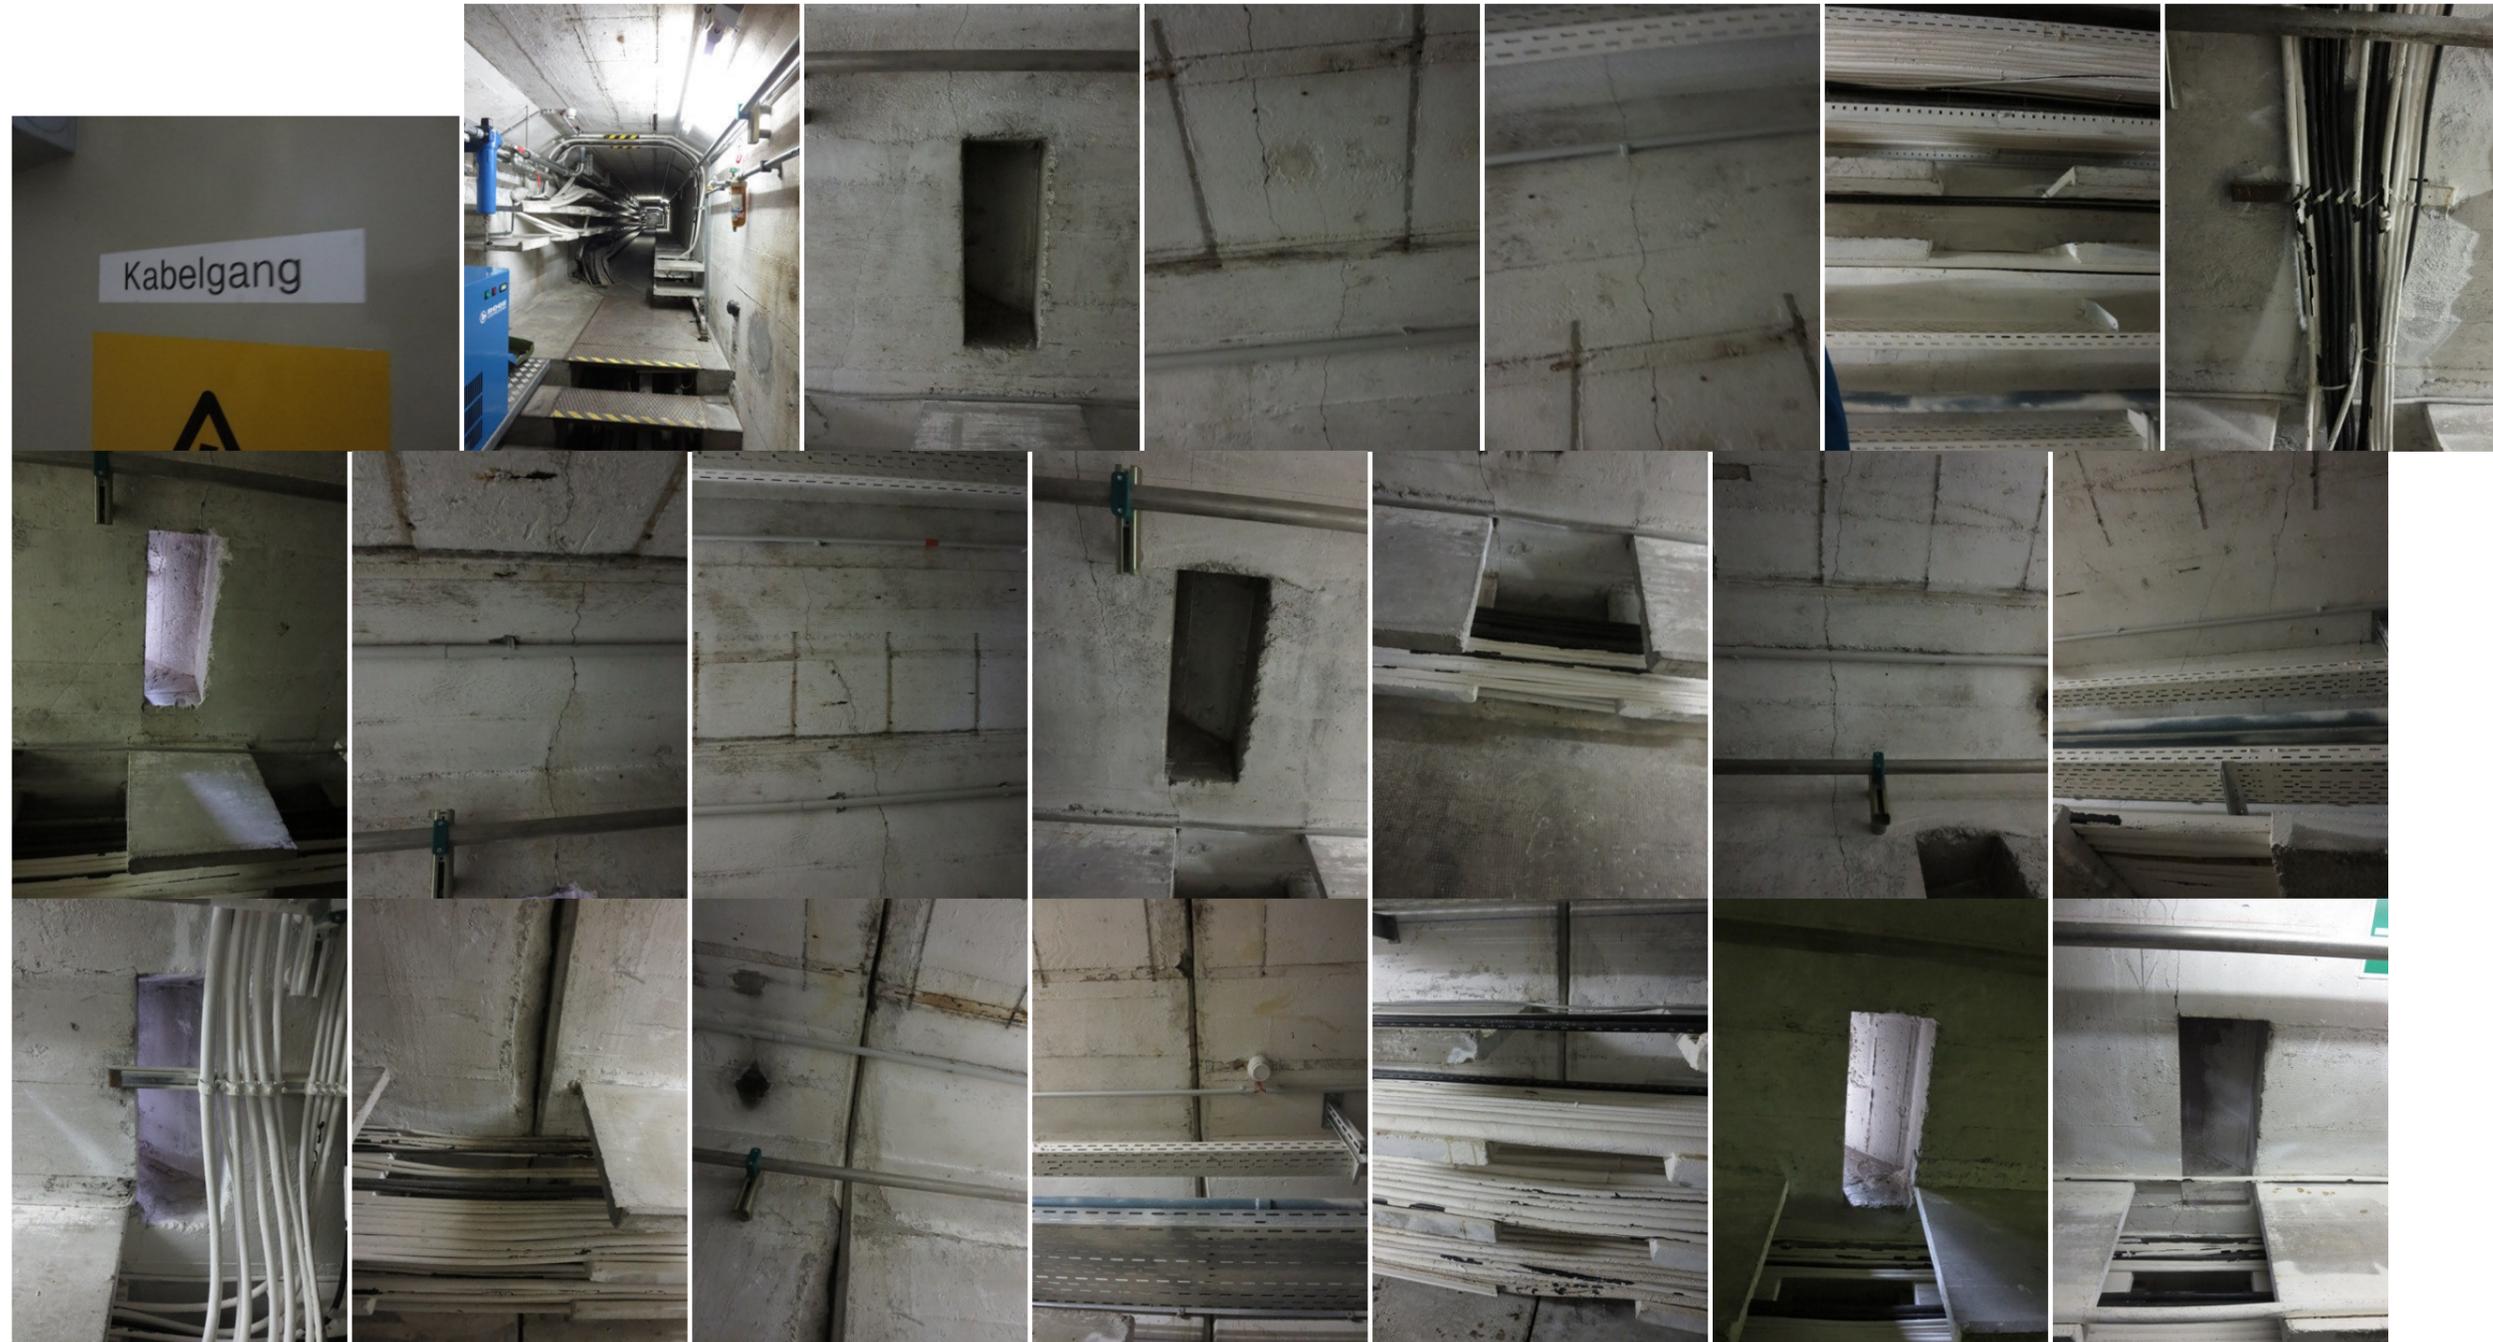
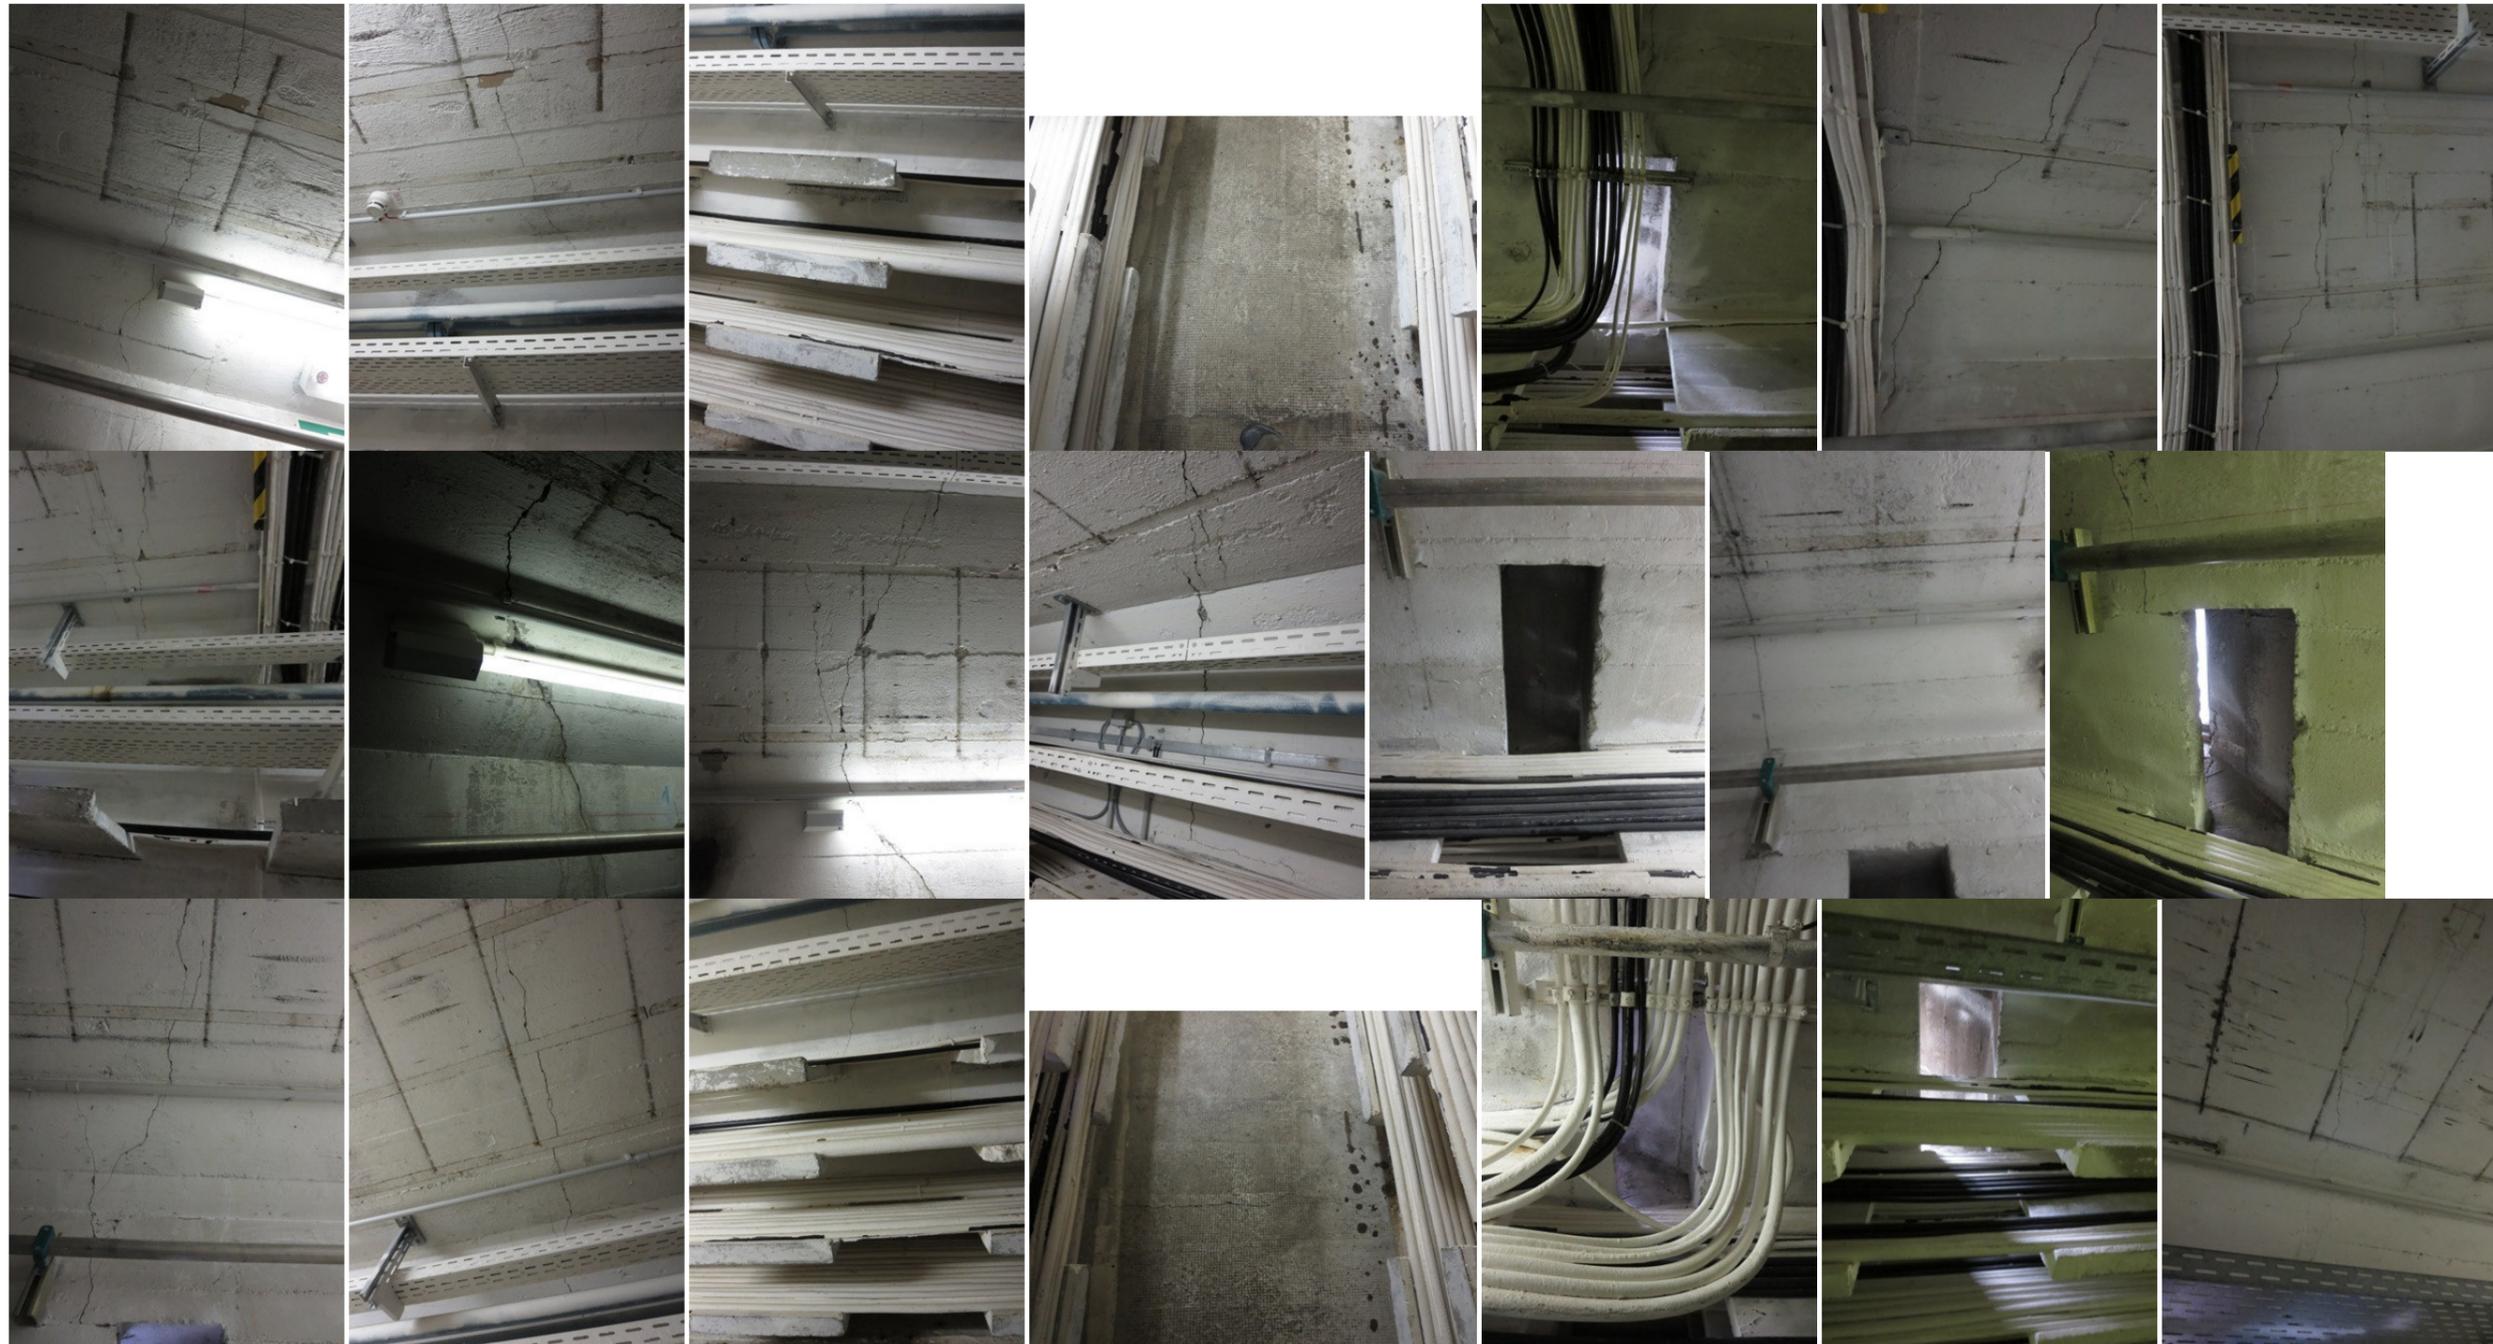
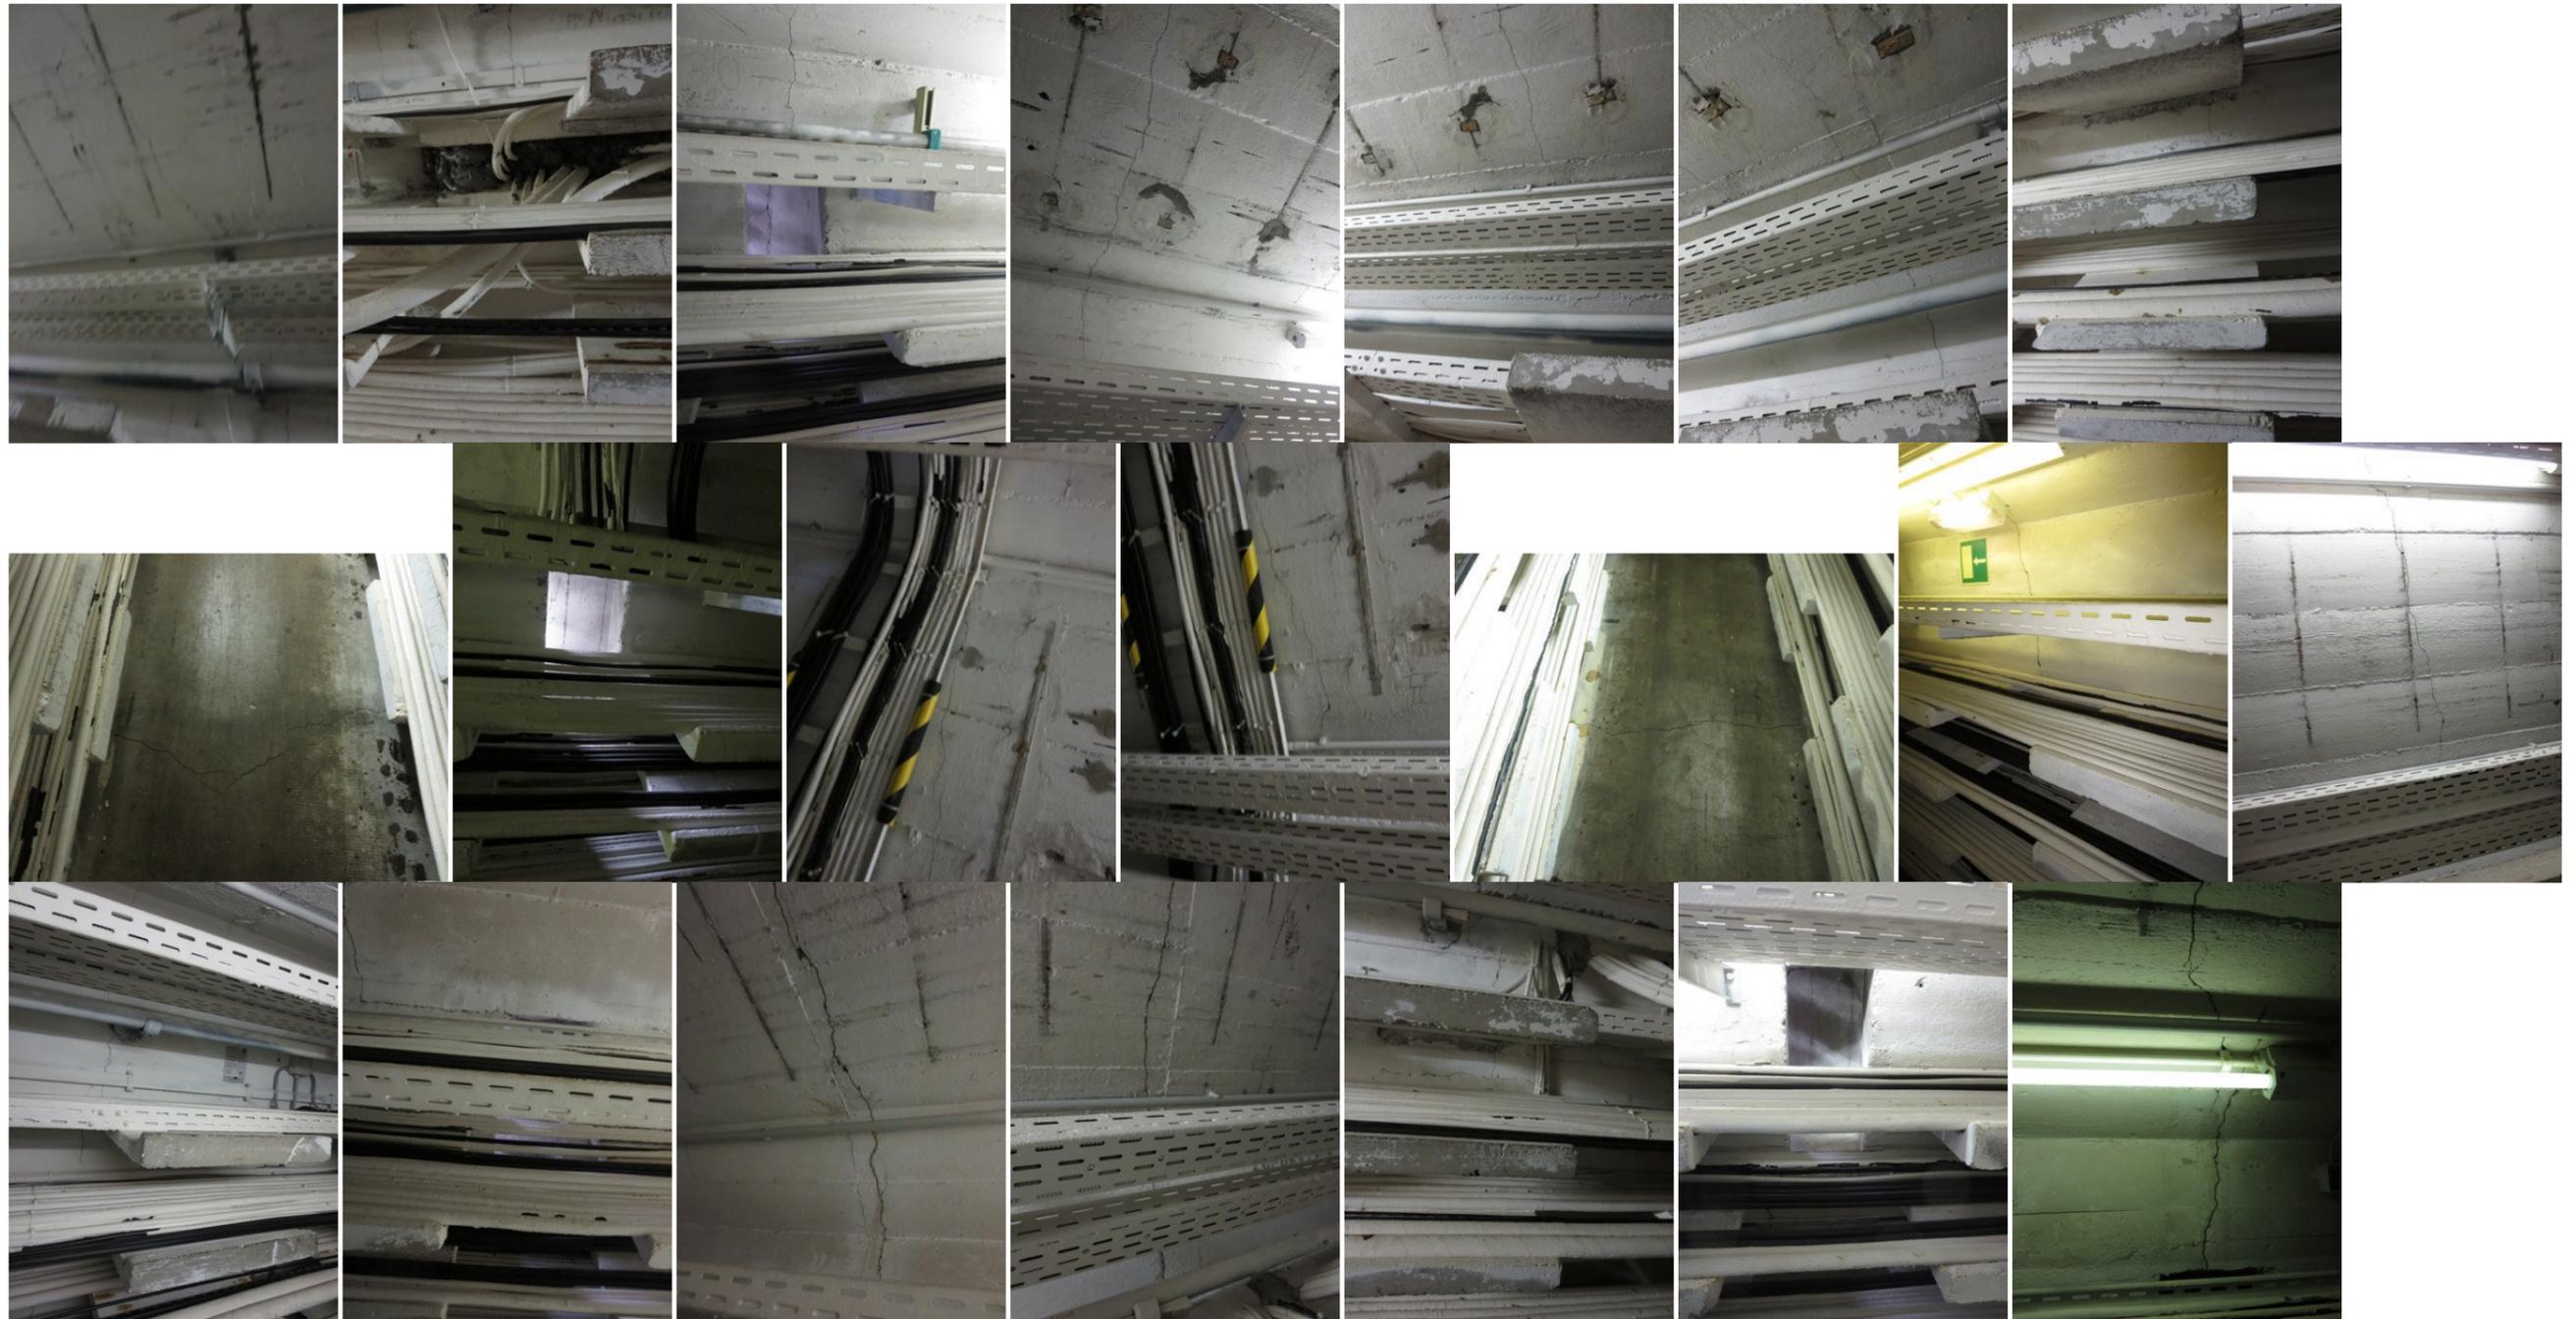
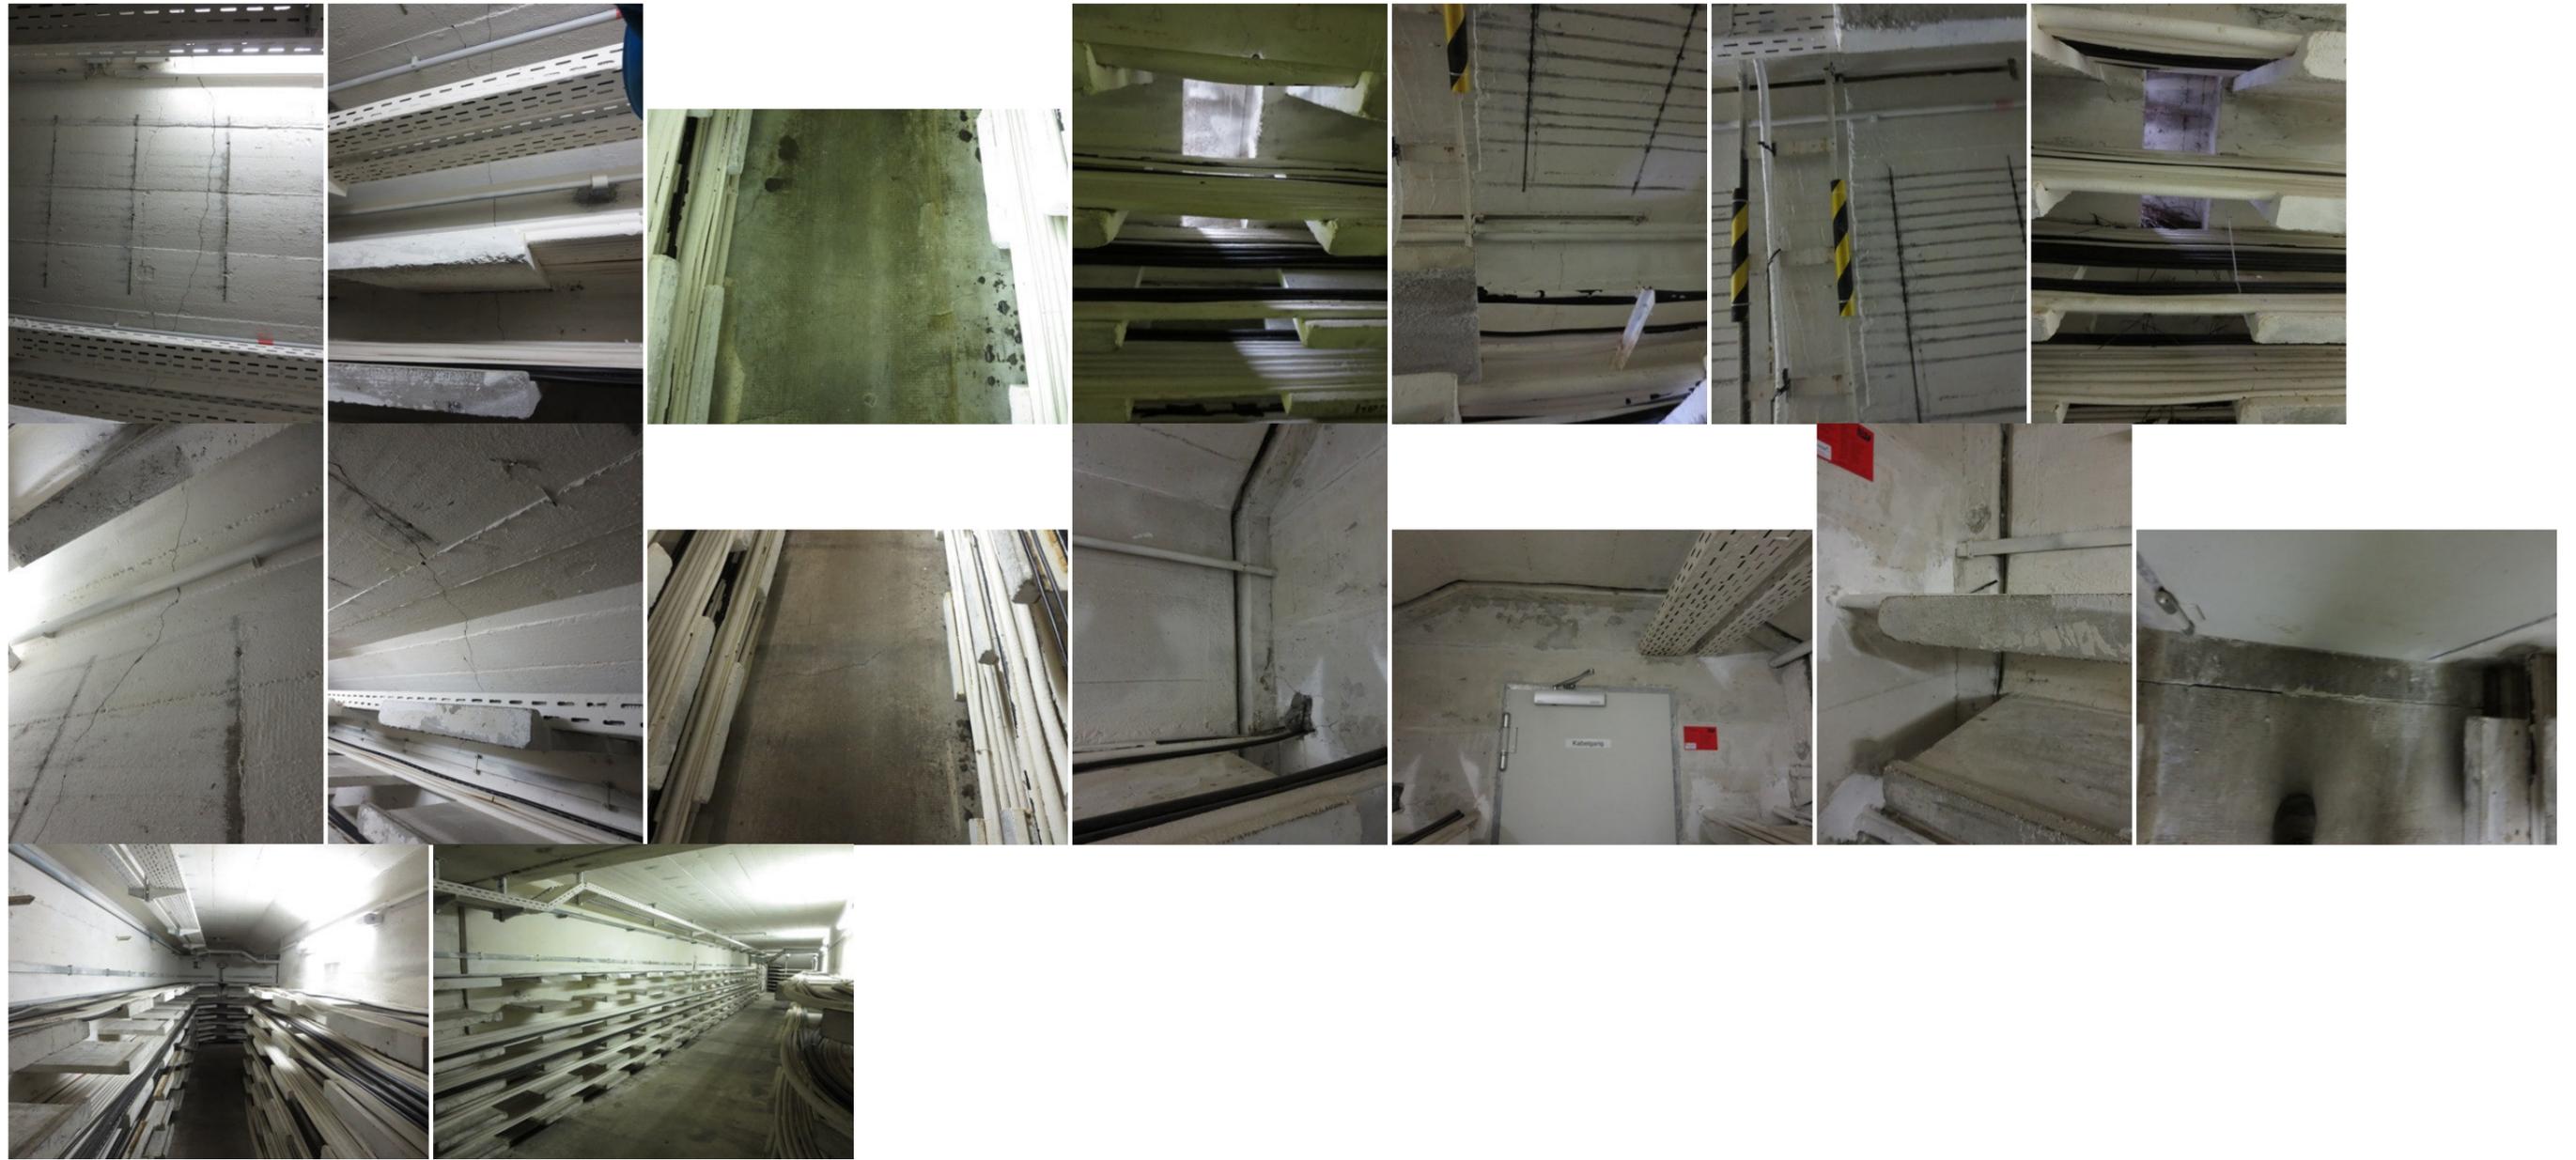
Anlage 19 Bilder Kabelgang

Im Stromschienen- und Kabelgang sind die Vertikalrisse auf der Außenseite, wie bereits beschrieben, ebenfalls ersichtlich. Die Risse verlaufen häufig in der Decke des Kabelganges bzw. im Boden des Stromschienenganges bis zur Innenwand weiter. Die Risse sind trocken und haben Rissweiten bis 0,5 mm.
