Staufstufe Eggfing-Obernberg
Vertiefte Überprüfung 2017
Bericht Bauwerksprüfung Kraftwerk

München, den 11.08.2017

RMD-Consult GmbH
Wasserbau und Energie
Blutenburgstraße 20

Der vorliegende Bericht beinhaltet die Bauwerksprüfung des **Kraftwerks**.

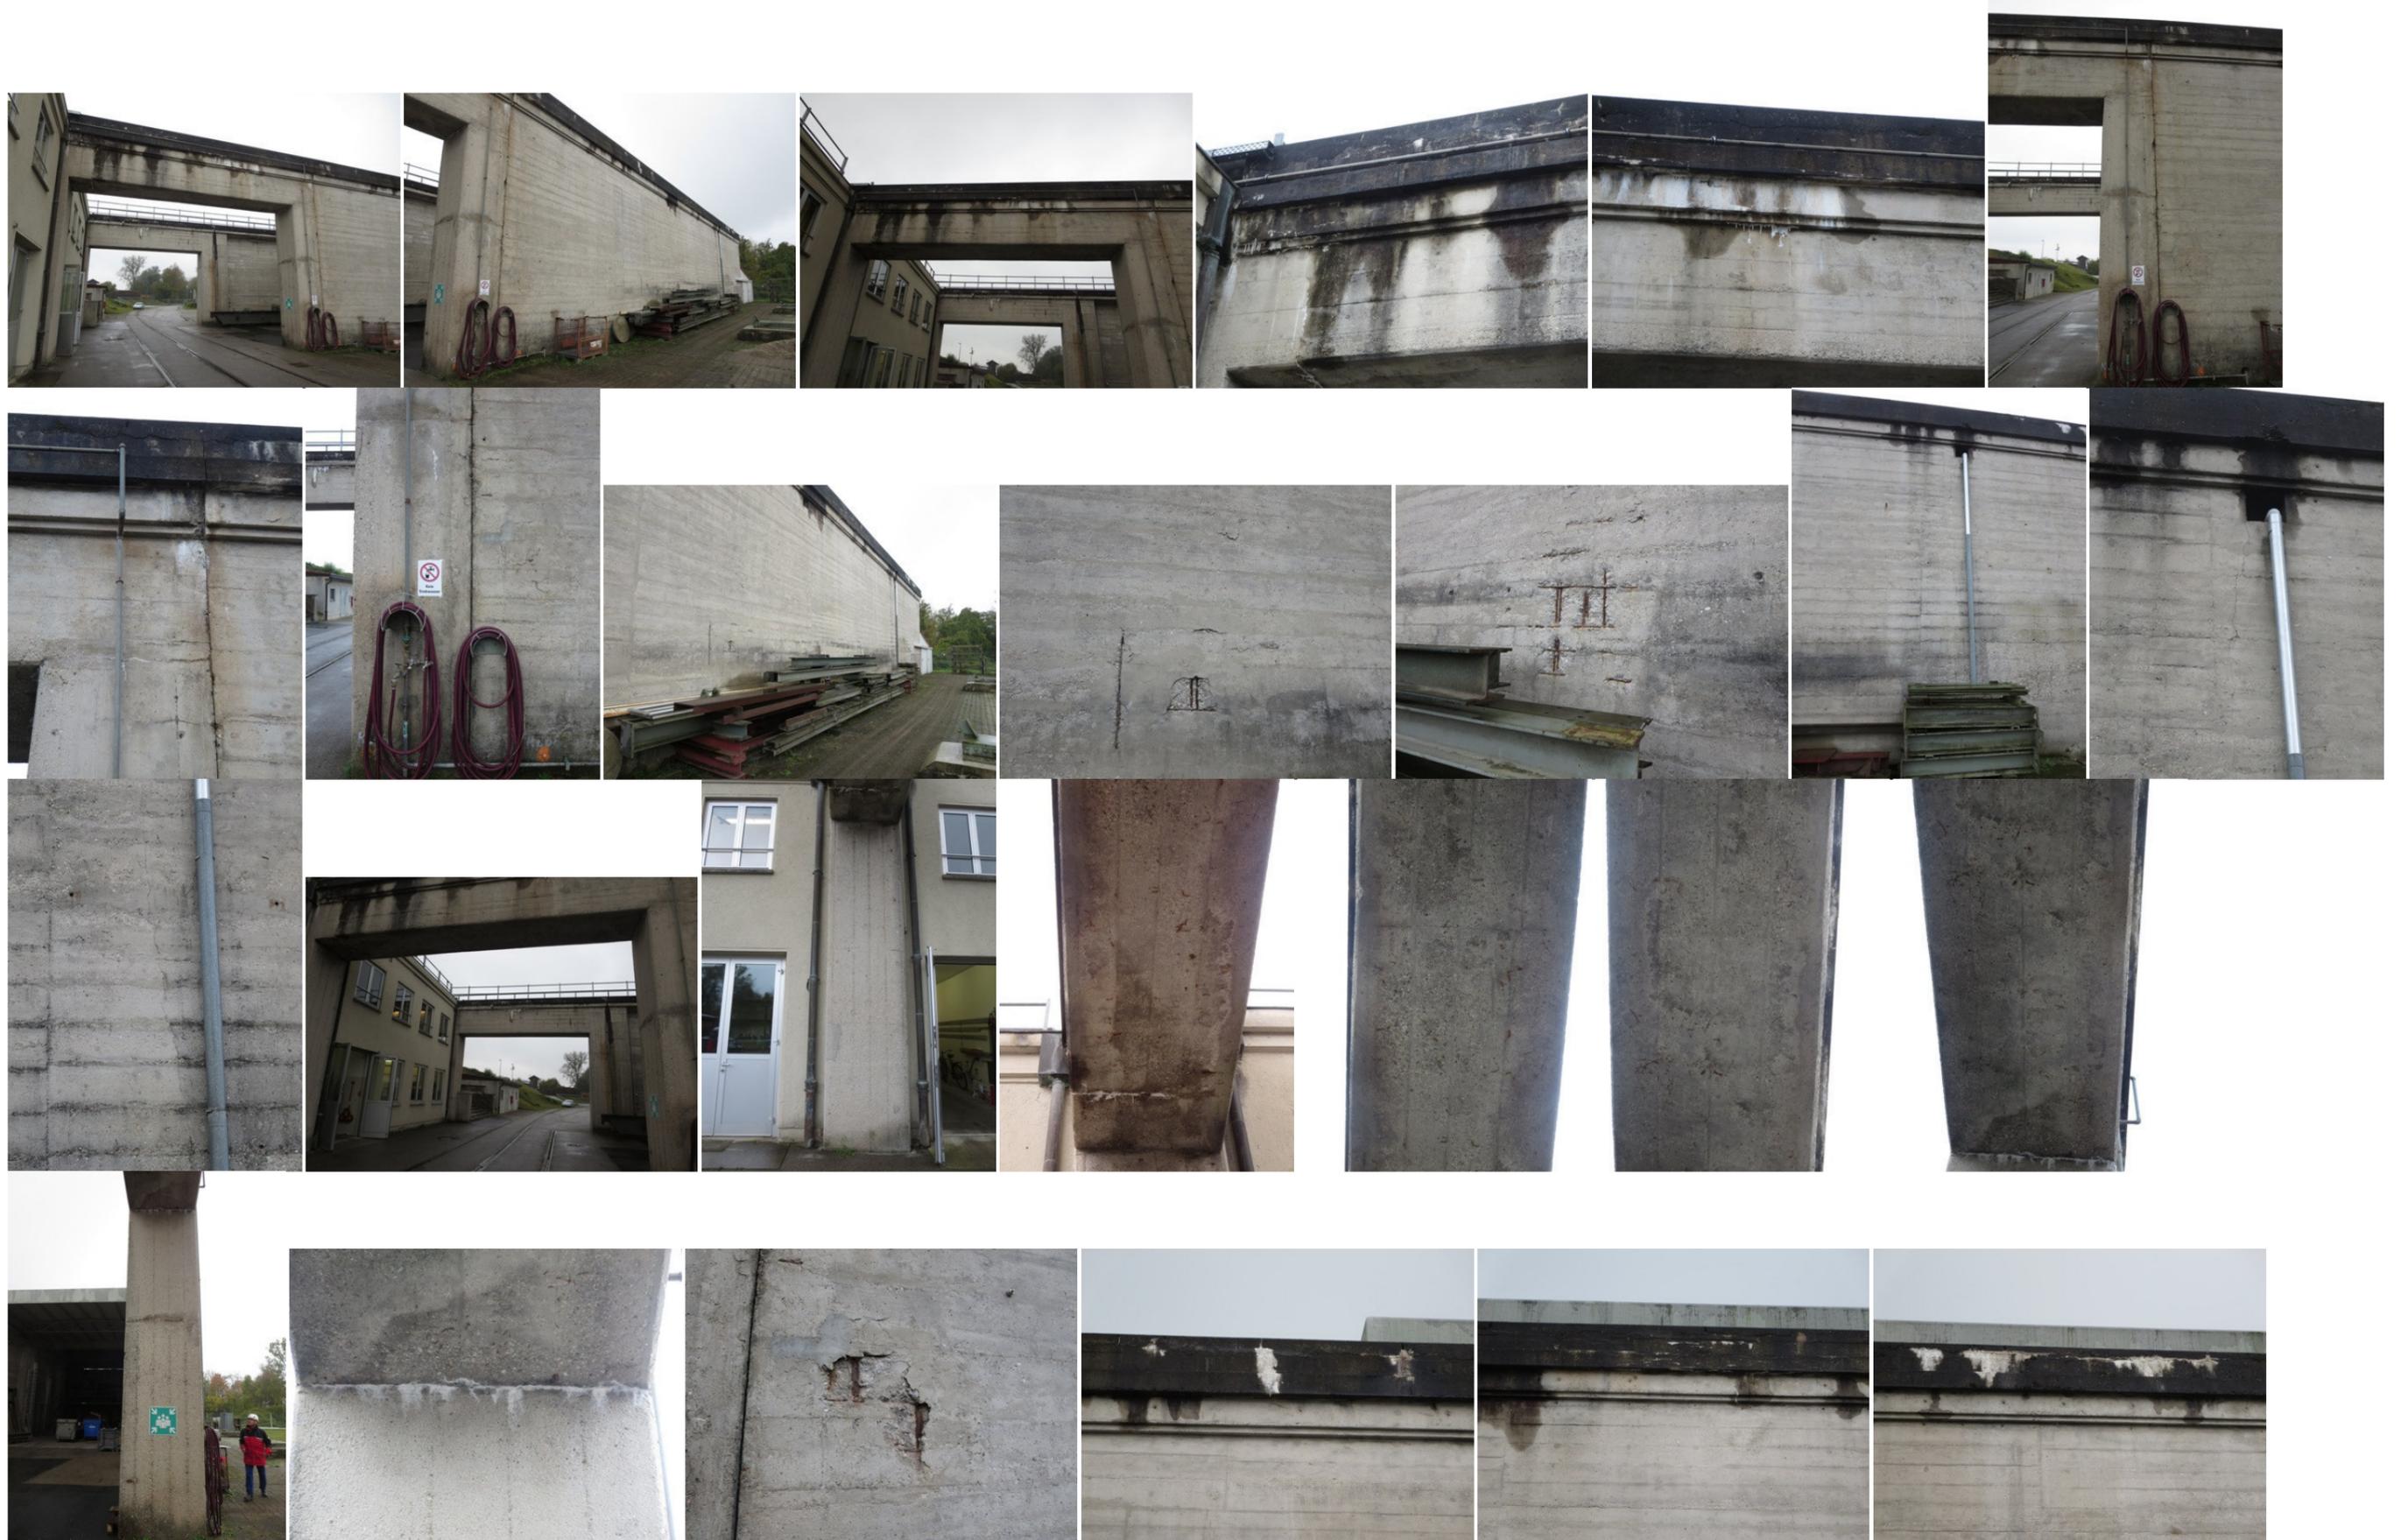
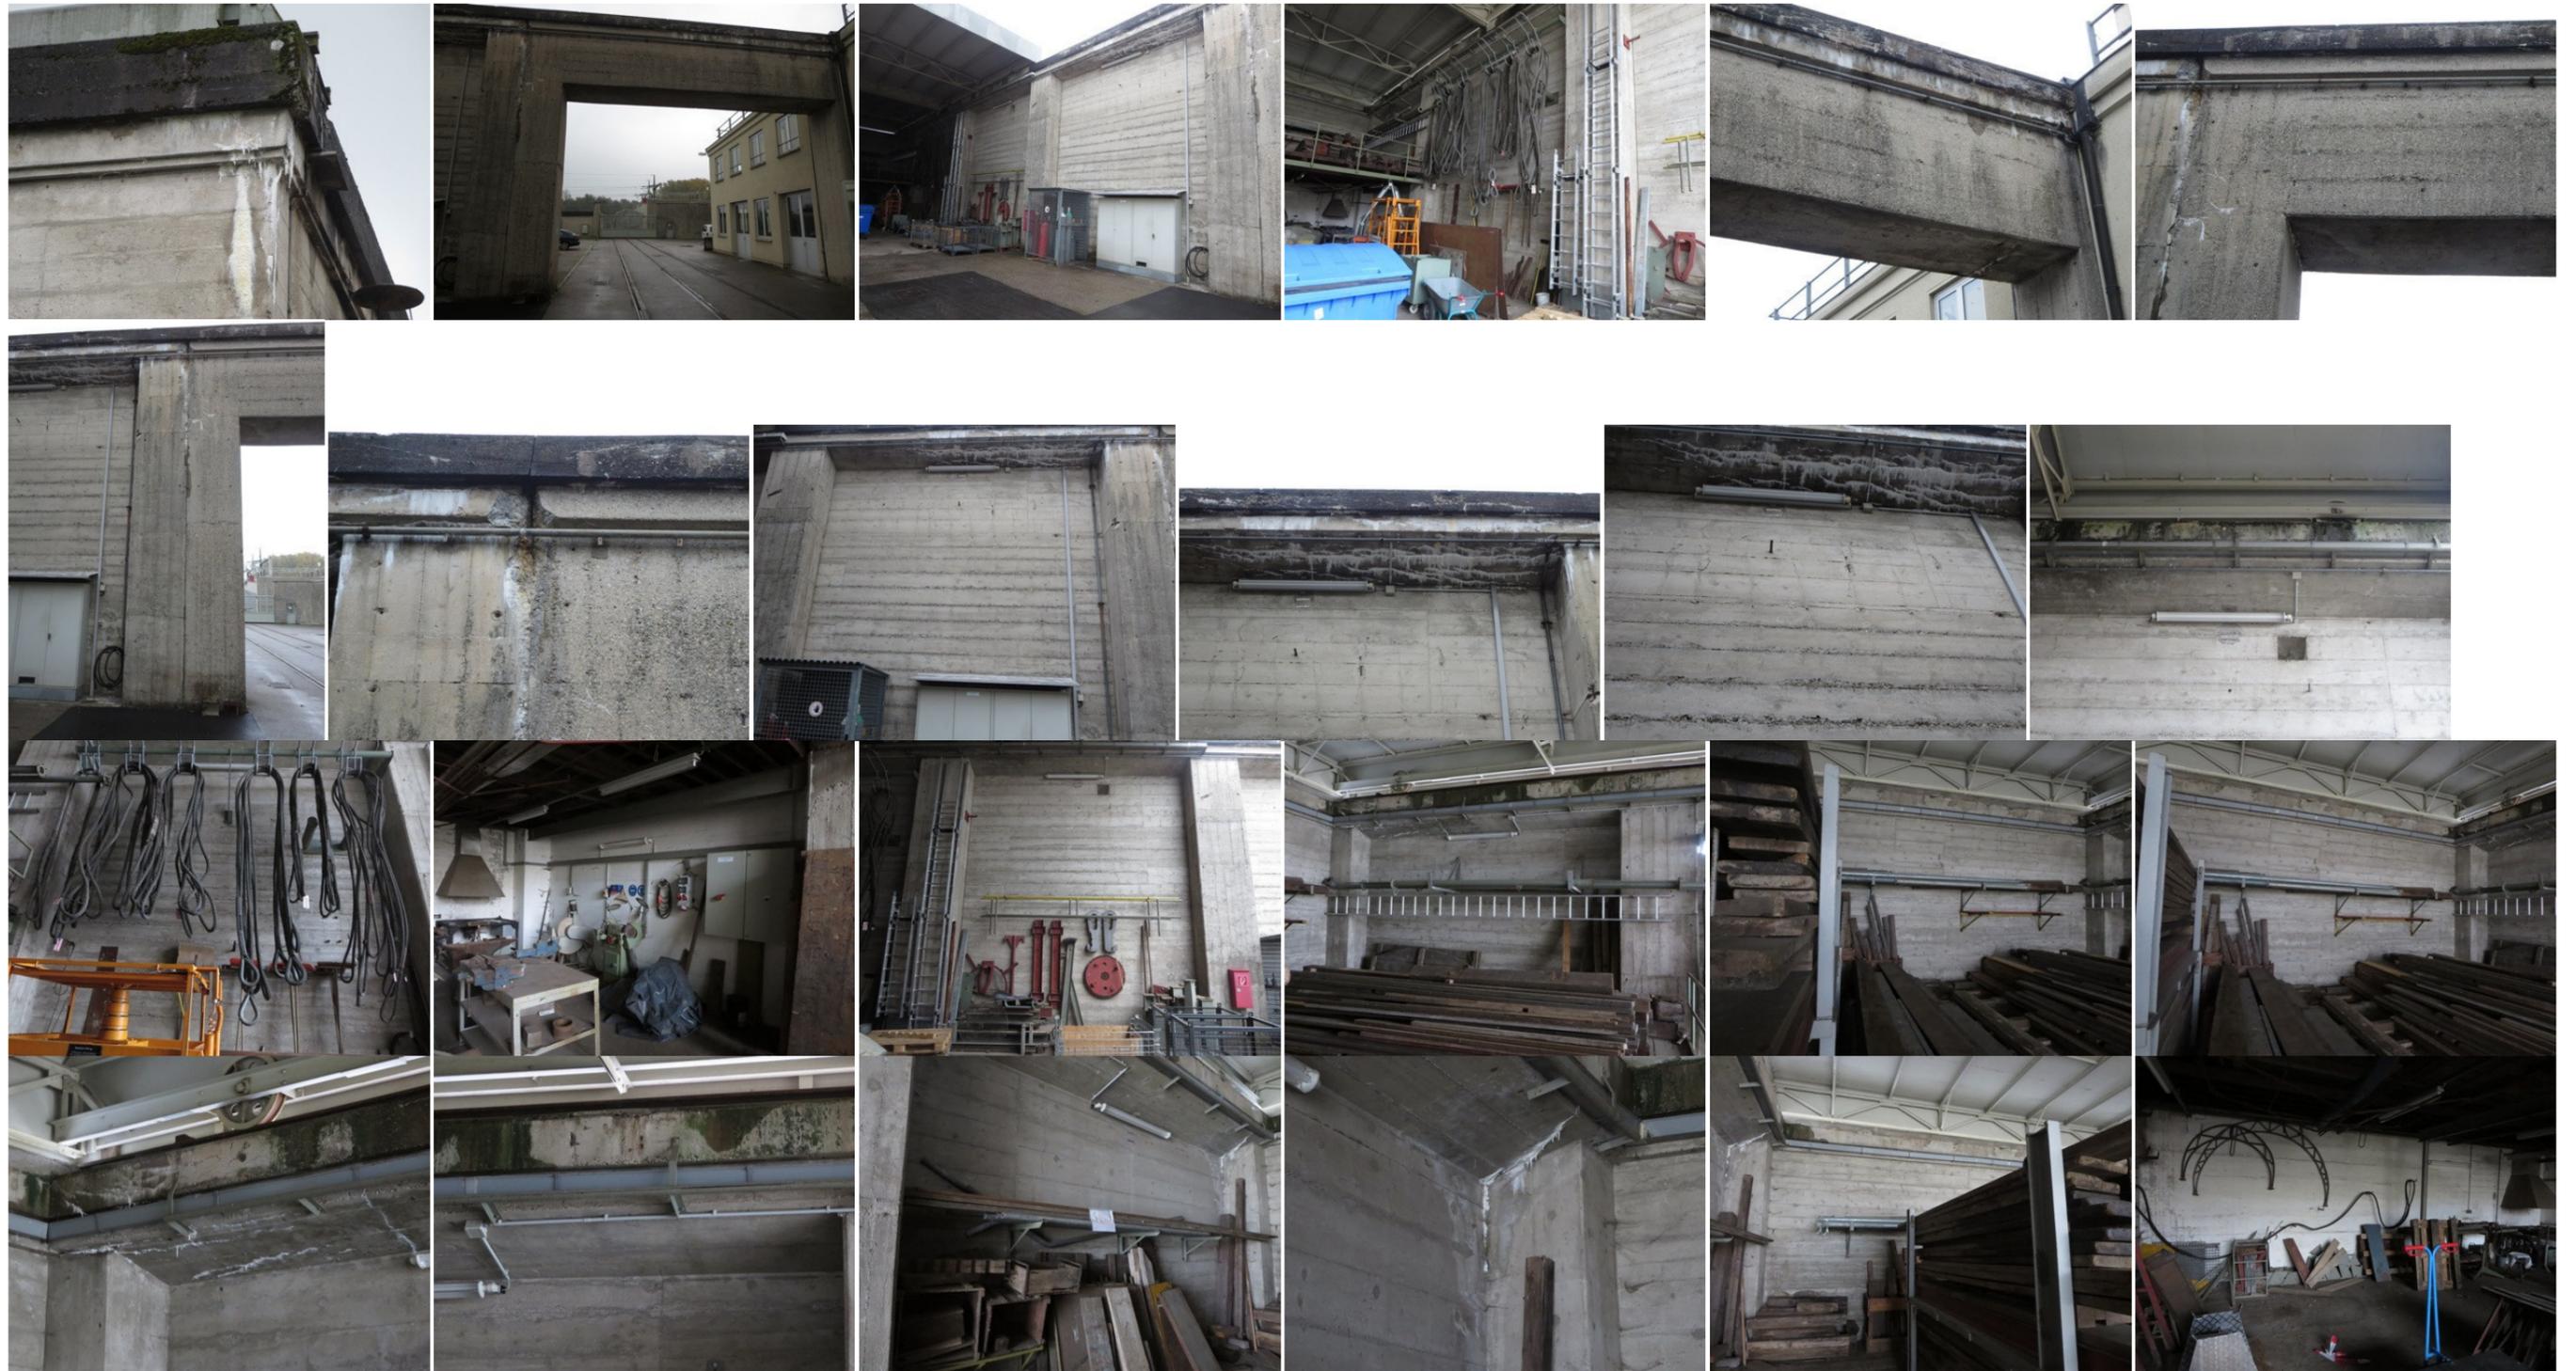
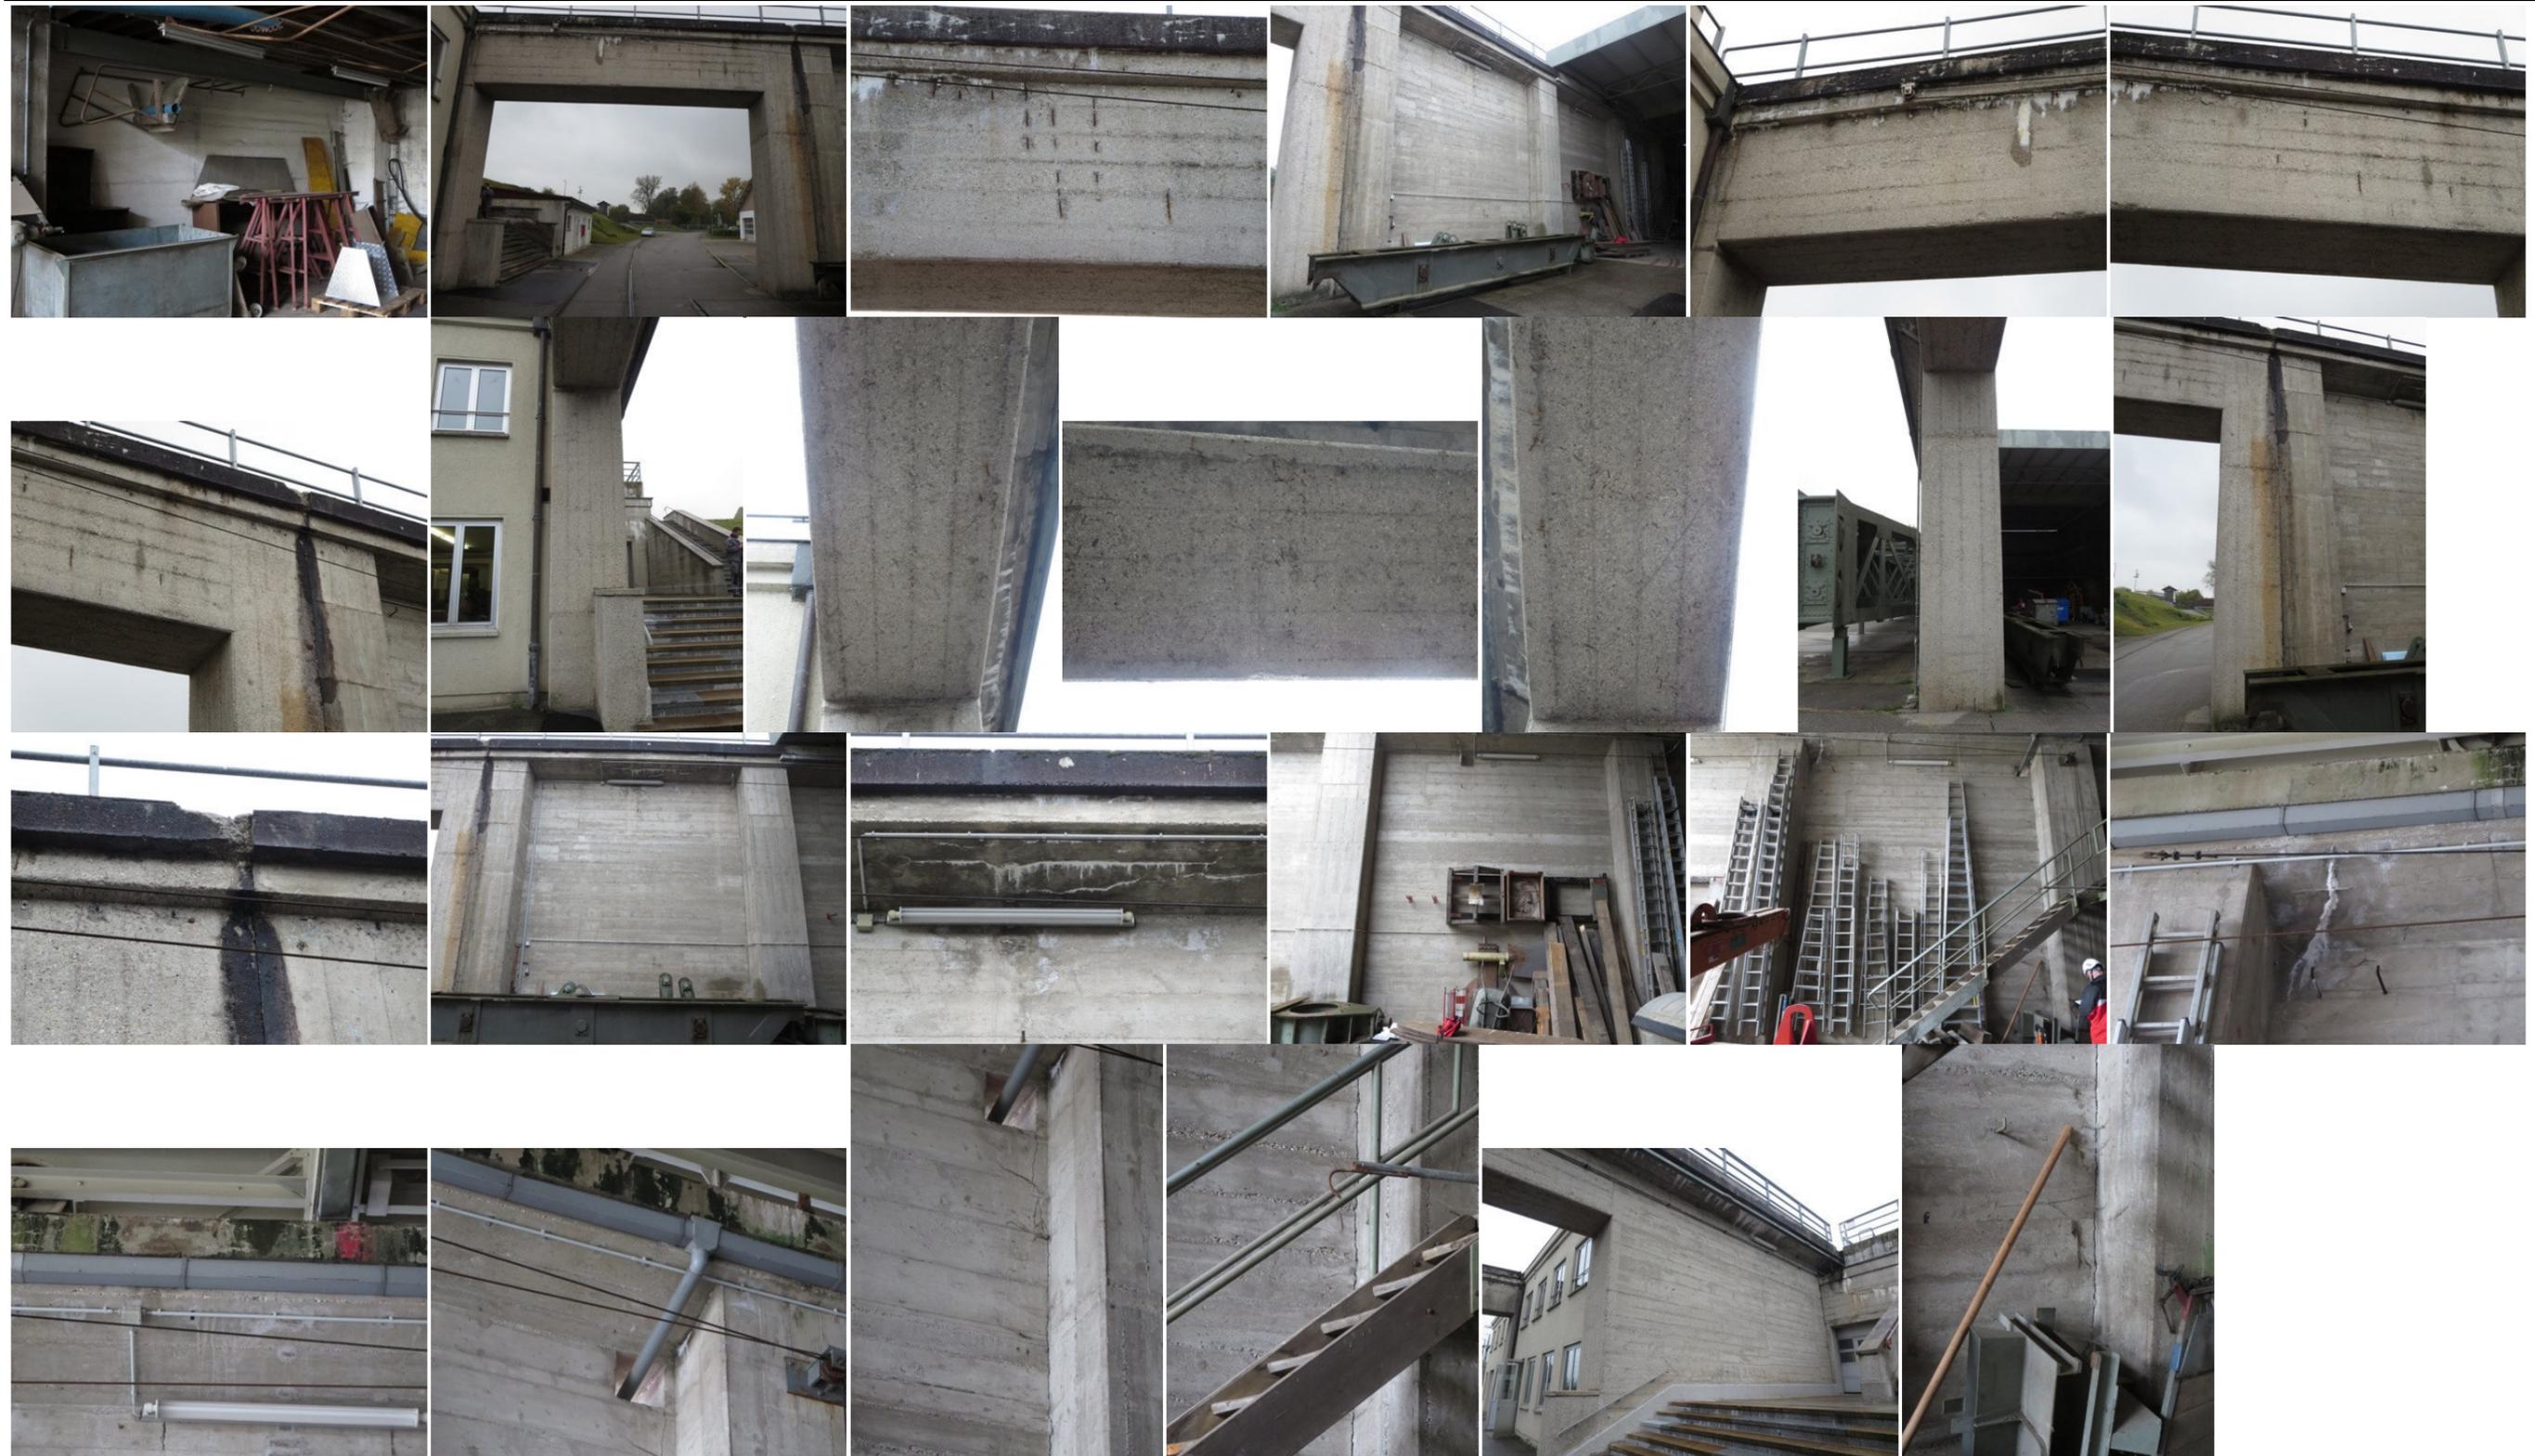
Anlage 20 Bilder Verladeplatz / Lager

Der Oberflächenbeton der Kranbahn ist häufig gerissen und abgeplatzt.

Im Bereich des Gesimses sind ebenfalls viele Längsrisse mit Aussinterungen sowie Betonabplatzungen mit teilweise freiliegender Bewehrung vorhanden.

Am Unterzug ist ein Querriss mit Aussinterungen nahe Auflager ersichtlich.

In den Wänden des Lagers wurden einige Vertikalrisse, teils als Trennrisse, teils mit Aussinterungen festgestellt. Zudem sind mehrere Betonabplatzungen mit teilweise freiliegender Bewehrung vorhanden.
