**Staustufe Eggfing-Obernberg
Vertiefte Überprüfung 2017
Bericht Bauwerksprüfung Wehranlage**

München, den 11.08.2017

RMD-Consult GmbH
Wasserbau und Energie
Blutenburgstraße 20

Der vorliegende Bericht beinhaltet die Bauwerksprüfung der **Wehranlage**.

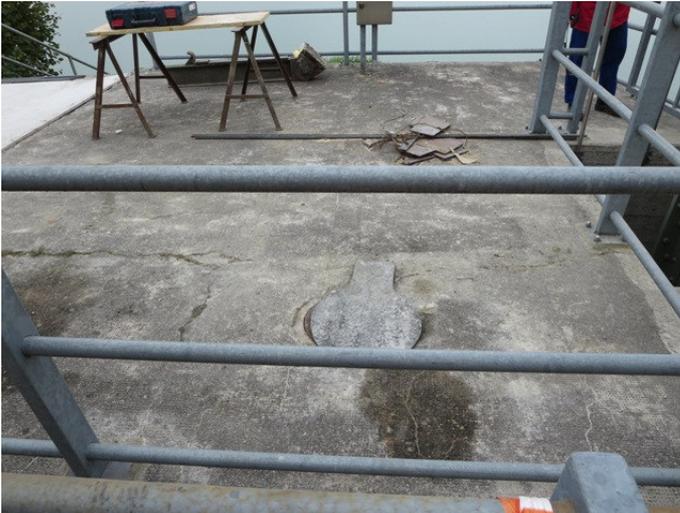
Abb.: 4.2-1

Widerlager

Oberflächenbelag gerissen, mehrfach

Mehrere Stellen

S = 0, V = 0, D = 1

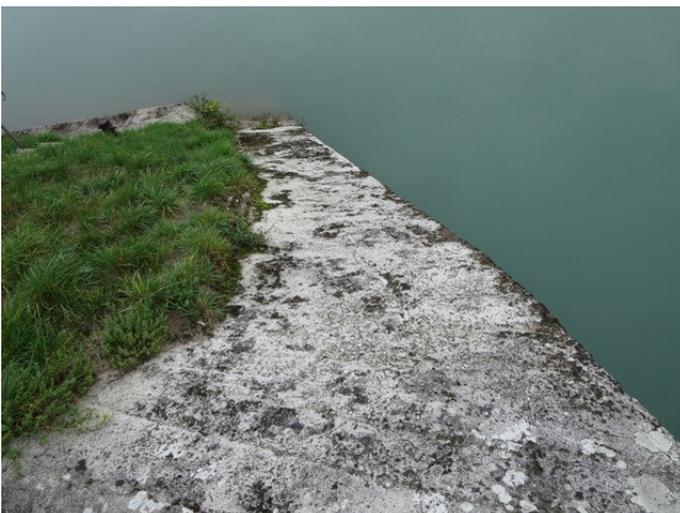
Abb.: 4.2-3

Widerlager

großflächig

S = 0, V = 0, D = 1

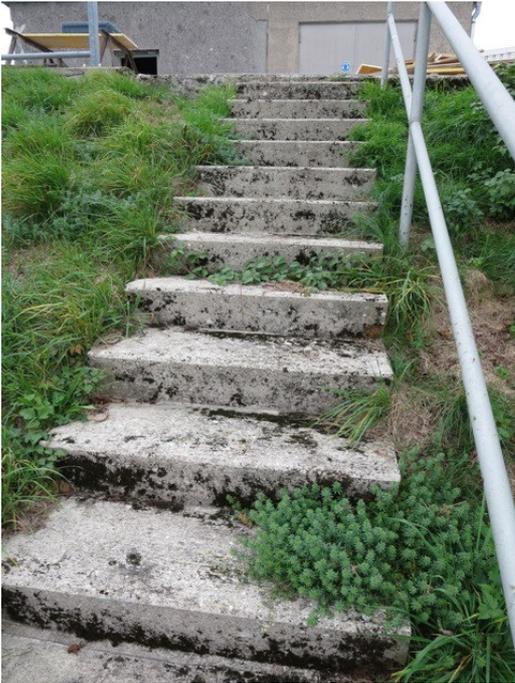
Abb.: 4.2-4

Widerlager

großflächig

S = 0, V = 1, D = 1

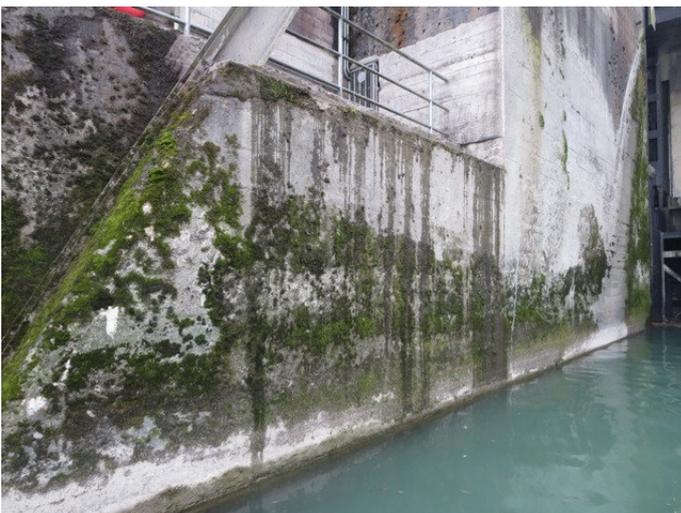
Abb.: 4.2-5

Widerlager

großflächig

S = 0, V = 0, D = 1

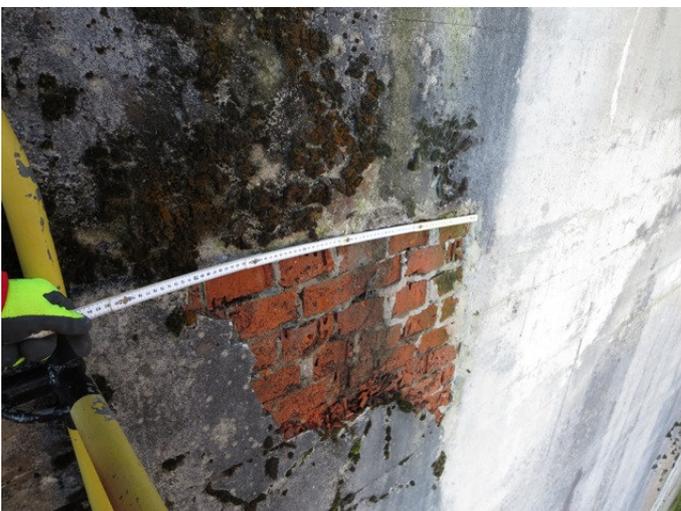
Abb.: 4.2-6

Widerlager

1 Stelle

S = 0, V = 0, D = 1

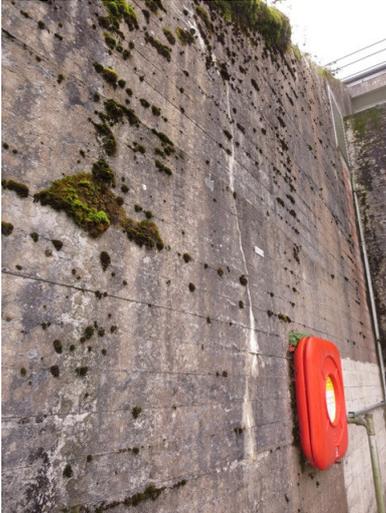
Abb.: 4.2-7

Widerlager

Mehrere Stellen

S = 0, V = 0, D = 1

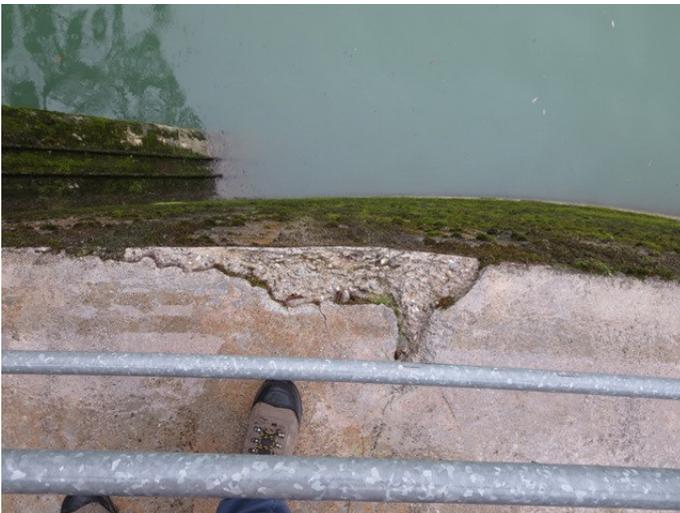
Abb.: 4.2-8

Widerlager

2 Stellen im UW

S = 0, V = 1, D = 1

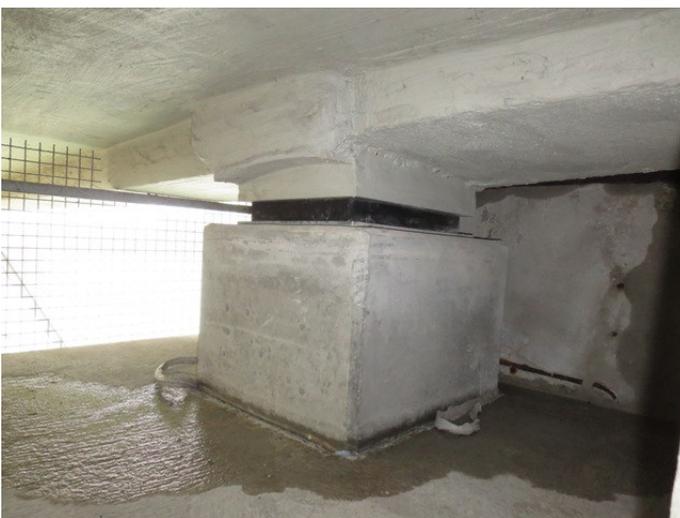
Abb.: 4.2-9

Widerlager

1 Stelle

S = 0, V = 0, D = 1

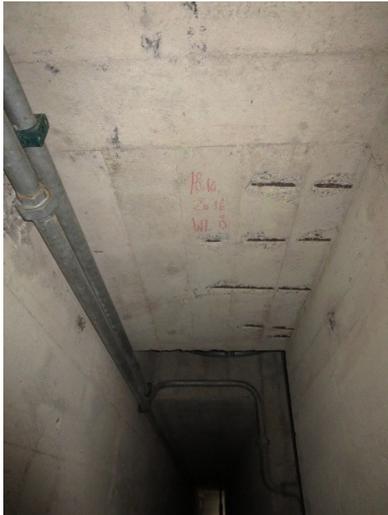
Abb.: 4.2-10

Widerlager

mehrere Stellen

S = 0, V = 0, D = 1

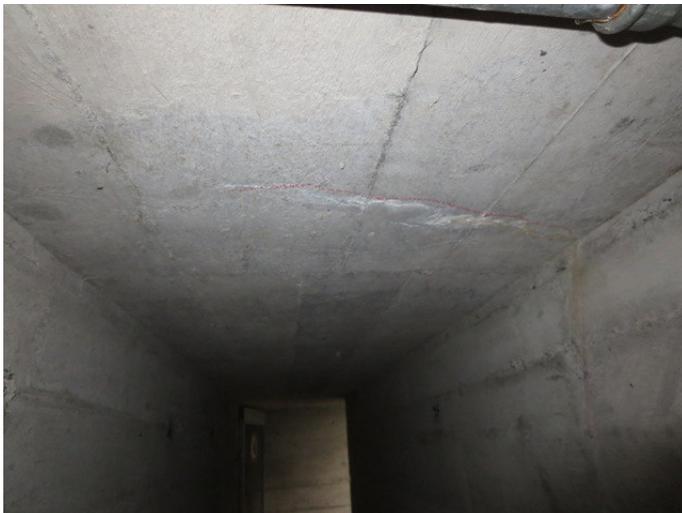
Abb.: 4.2-11

Widerlager

mehrere Stellen

S = 0, V = 0, D = 1

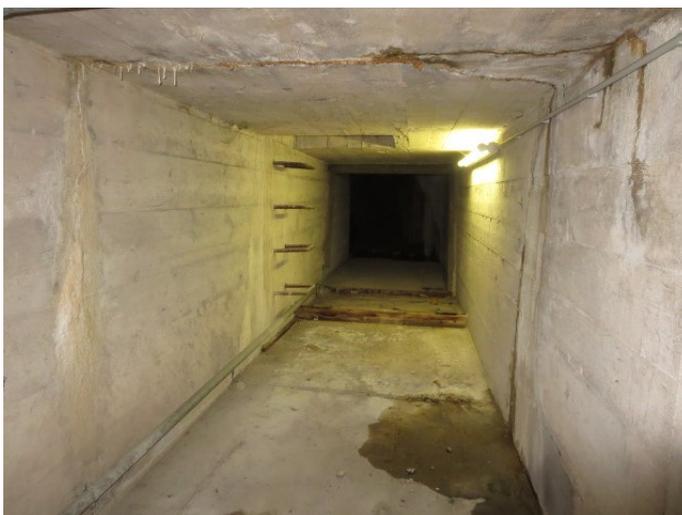
Abb.: 4.2-12

Widerlager

2 Stellen

S = 0, V = 0, D = 1

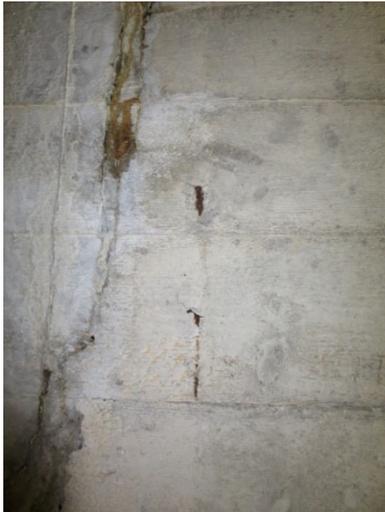
Abb.: 4.2-13

Widerlager

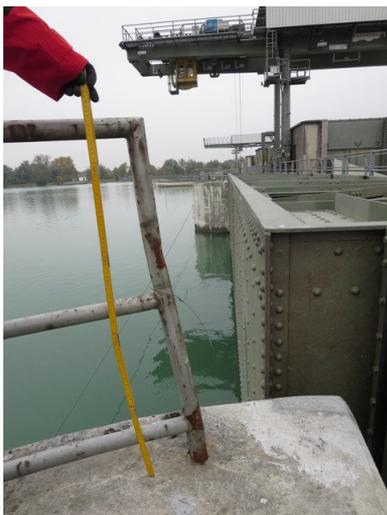
Abb.: 4.3-3
 Wehrpfeiler
 Bereich OW
 Geländer verbogen
 1 Stelle
S = 0, V = 1, D = 0
 Hier: Wehrpfeiler 1

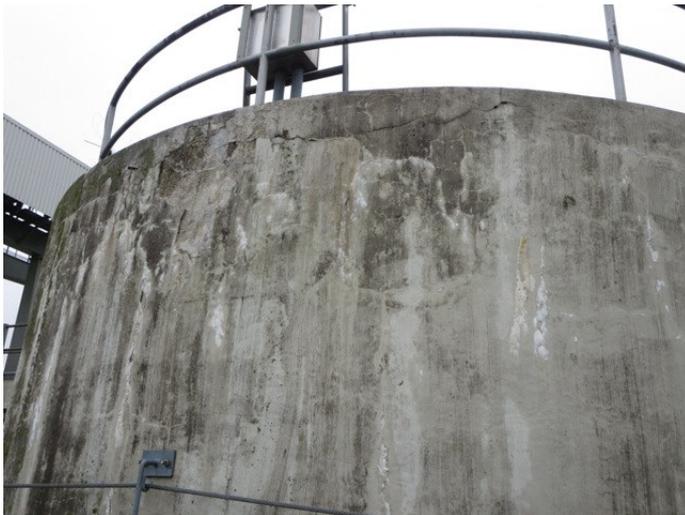
Abb.: 4.3-4

Wehrpfeiler

S = 0, V = 0, D = 1

Hier: Wehrpfeiler 2

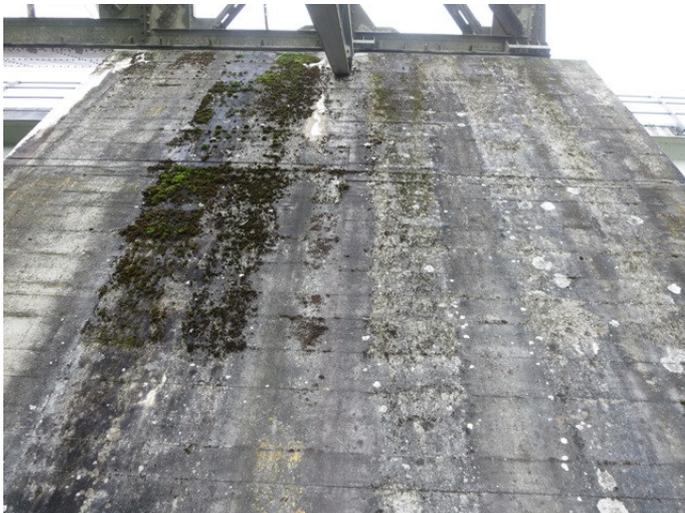
Abb.: 4.3-5

Wehrpfeiler

S = 0, V = 0, D = 1

Hier: Wehrpfeiler 1

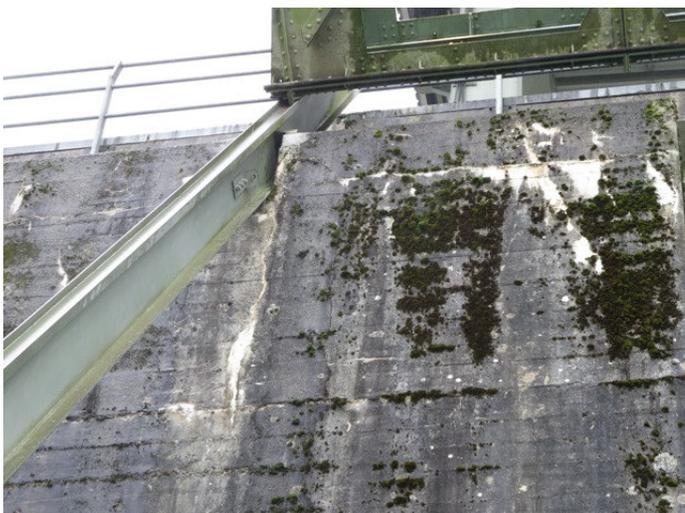
Abb.: 4.3-6

Wehrpfeiler

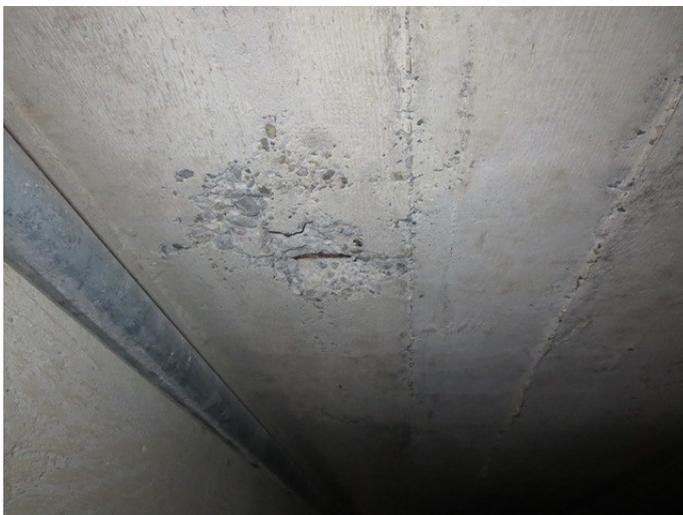
Abb.: 4.3-11

Wehrpfeiler

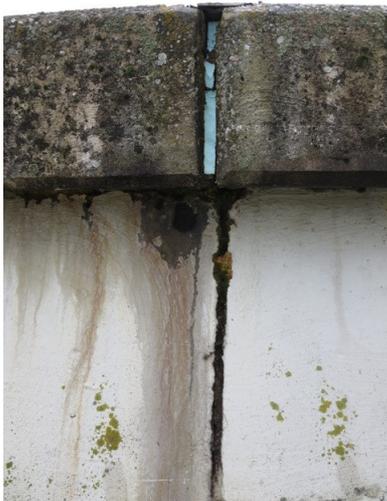
Abb.: 4.4-4

Trennpfeiler

1 Stelle

S = 0, V = 0, D = 1

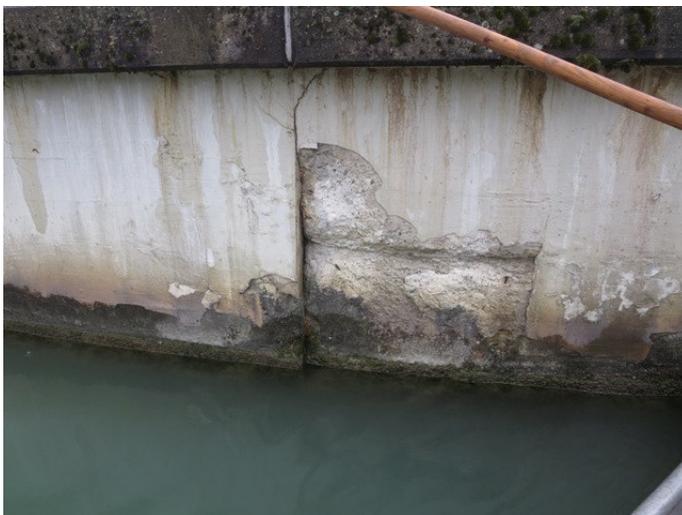
Abb.: 4.4-5

Trennpfeiler

1 Stelle, großflächig

S = 0, V = 0, D = 1

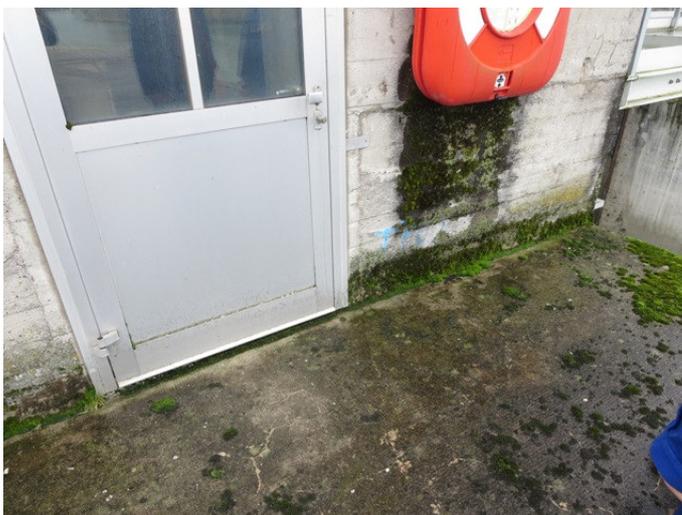
Abb.: 4.4-6

Trennpfeiler

großflächig

S = 0, V = 0, D = 1

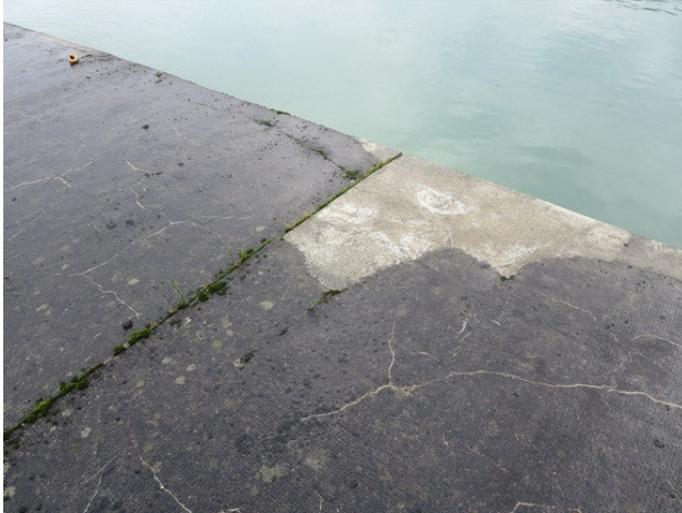
Abb.: 4.4-7
Trennpfeiler
Bereich UW
Oberfläche Betonabplatzung
großflächig
S = 0, V = 1, D = 1

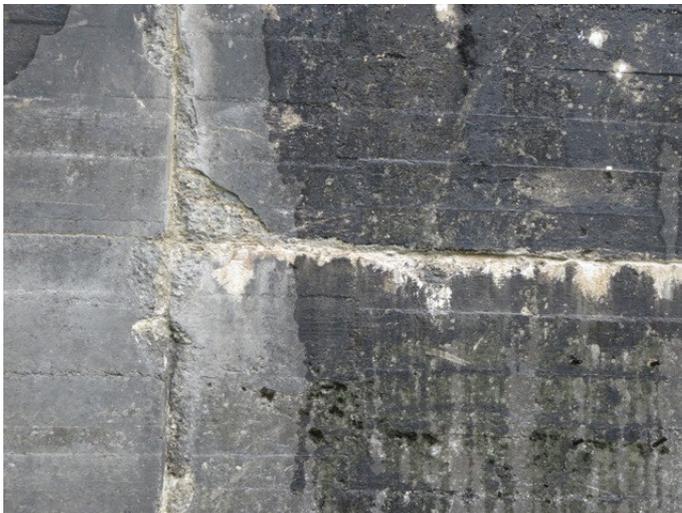
Abb.: 4.4-8
Trennpfeiler
Bereich UW
Oberflächennahe Betonabplatzungen,
Betonierfugen
Mehrere Stellen, verschieden Positio-
nen
S = 0, V = 0, D = 1

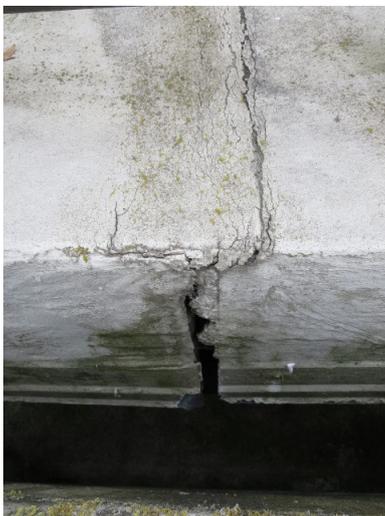
Abb.: 4.5-2

Siehe Abbildung oben

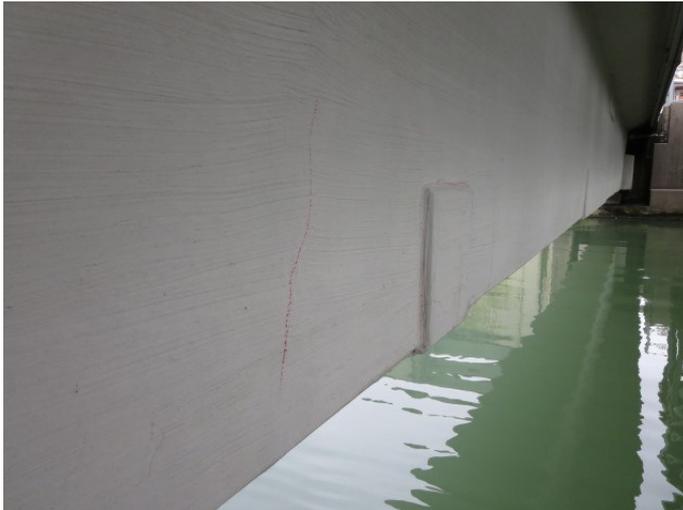
Abb.: 4.5-4

Kranbahnträger OW

Hier: Wehrfeld 1

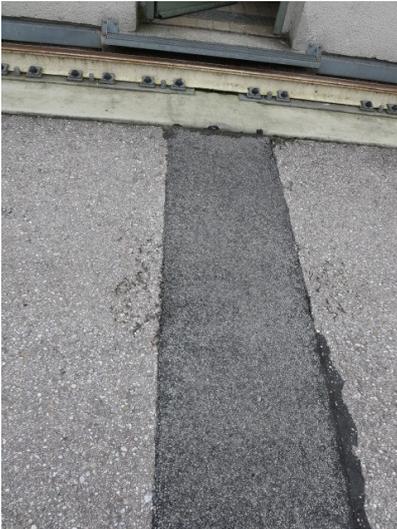
Abb.: 4.6-1

Kranbahnträger Unterwasser

S = 0, V = 0, D = 1

Hier: zw. WF1 und WF2

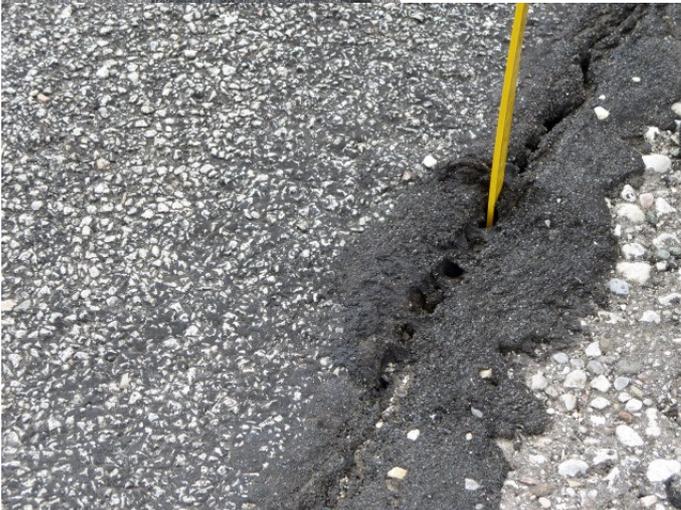
Abb.: 4.6-2

Kranbahnträger Unterwasser

S = 0, V = 0, D = 2

Hier: zw. WF2 und WF3

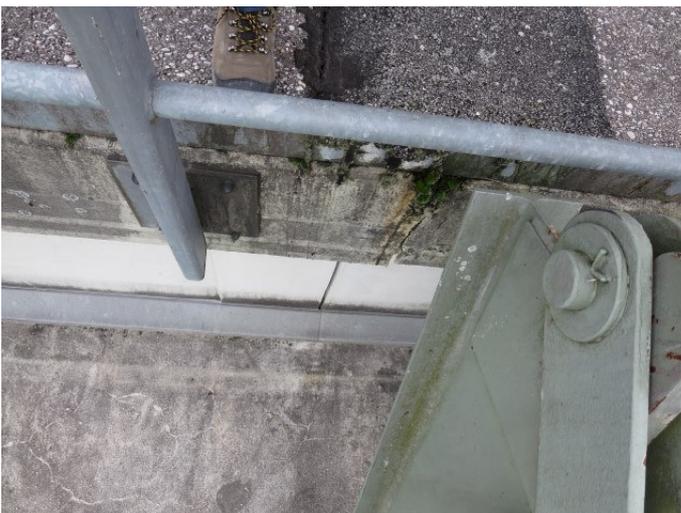
Abb.: 4.6-3

Kranbahnträger Unterwasser

S = 0, V = 0, D = 1

Hier: zw. WF2 und WF3

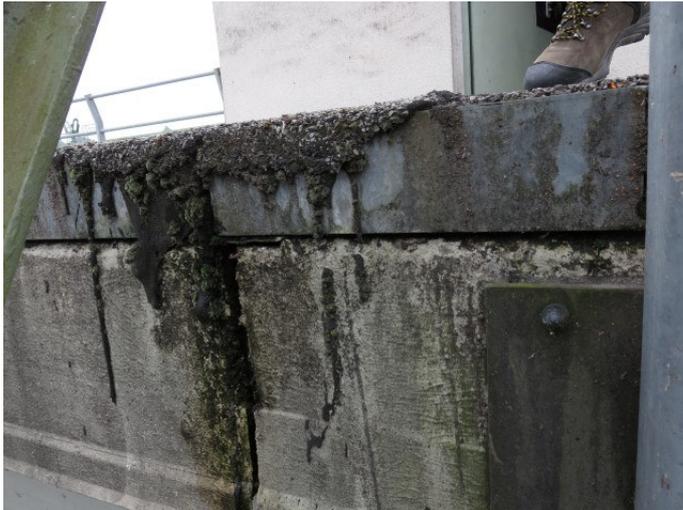
Abb.: 4.6-4
 Kranbahnträger Unterwasser
 Fahrbahnbelag (Asphalt)
 Abdichtungsmaterial herausgequollen
 mehrere Stellen
S = 0, V = 0, D = 1
 Hier: Wehrfeld 2

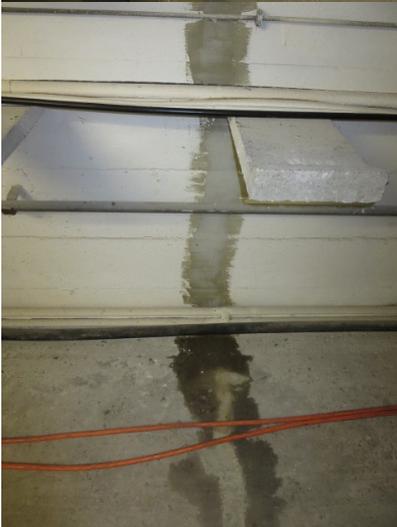
Abb.: 4.6-8

Kranbahnträger Unterwasser

S = 0, V = 0, D = 1

Hier: Wehrfeld 1

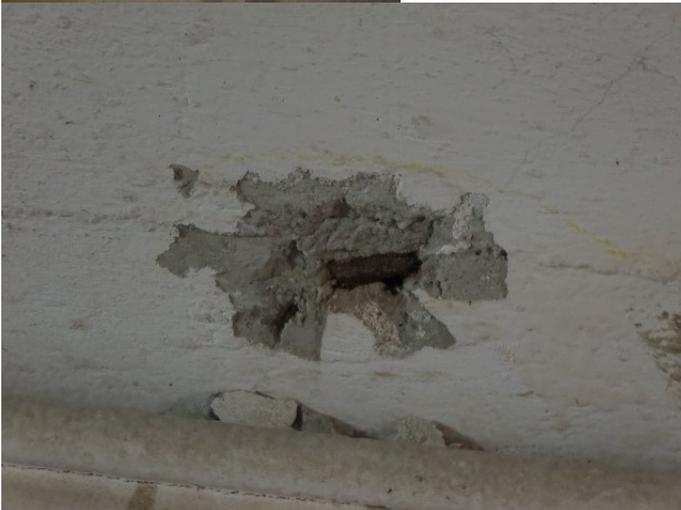
Abb.: 4.6-9

Kranbahnträger Unterwasser

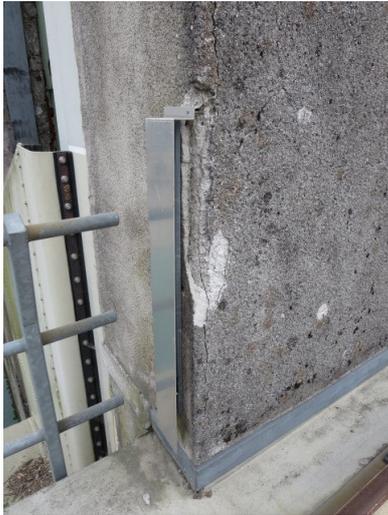
Abb.: 4.7-1
 Windwerkhaus
 Ecken Außenwand
 Betonabplatzung
 Mehrere Stellen
S = 0, V = 0, D = 1
 Hier: WWH1

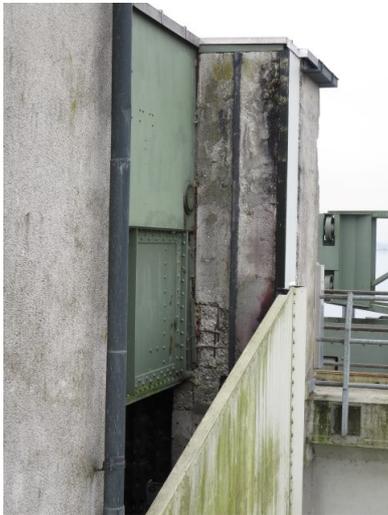
Abb.: 4.7-2
 Windwerkhaus
 Nische Stauschütz
 Betonabplatzung mit freiliegender
 Bewehrung
 Mehrere Stellen
S = 0, V = 0, D = 1
 Hier: WWH1

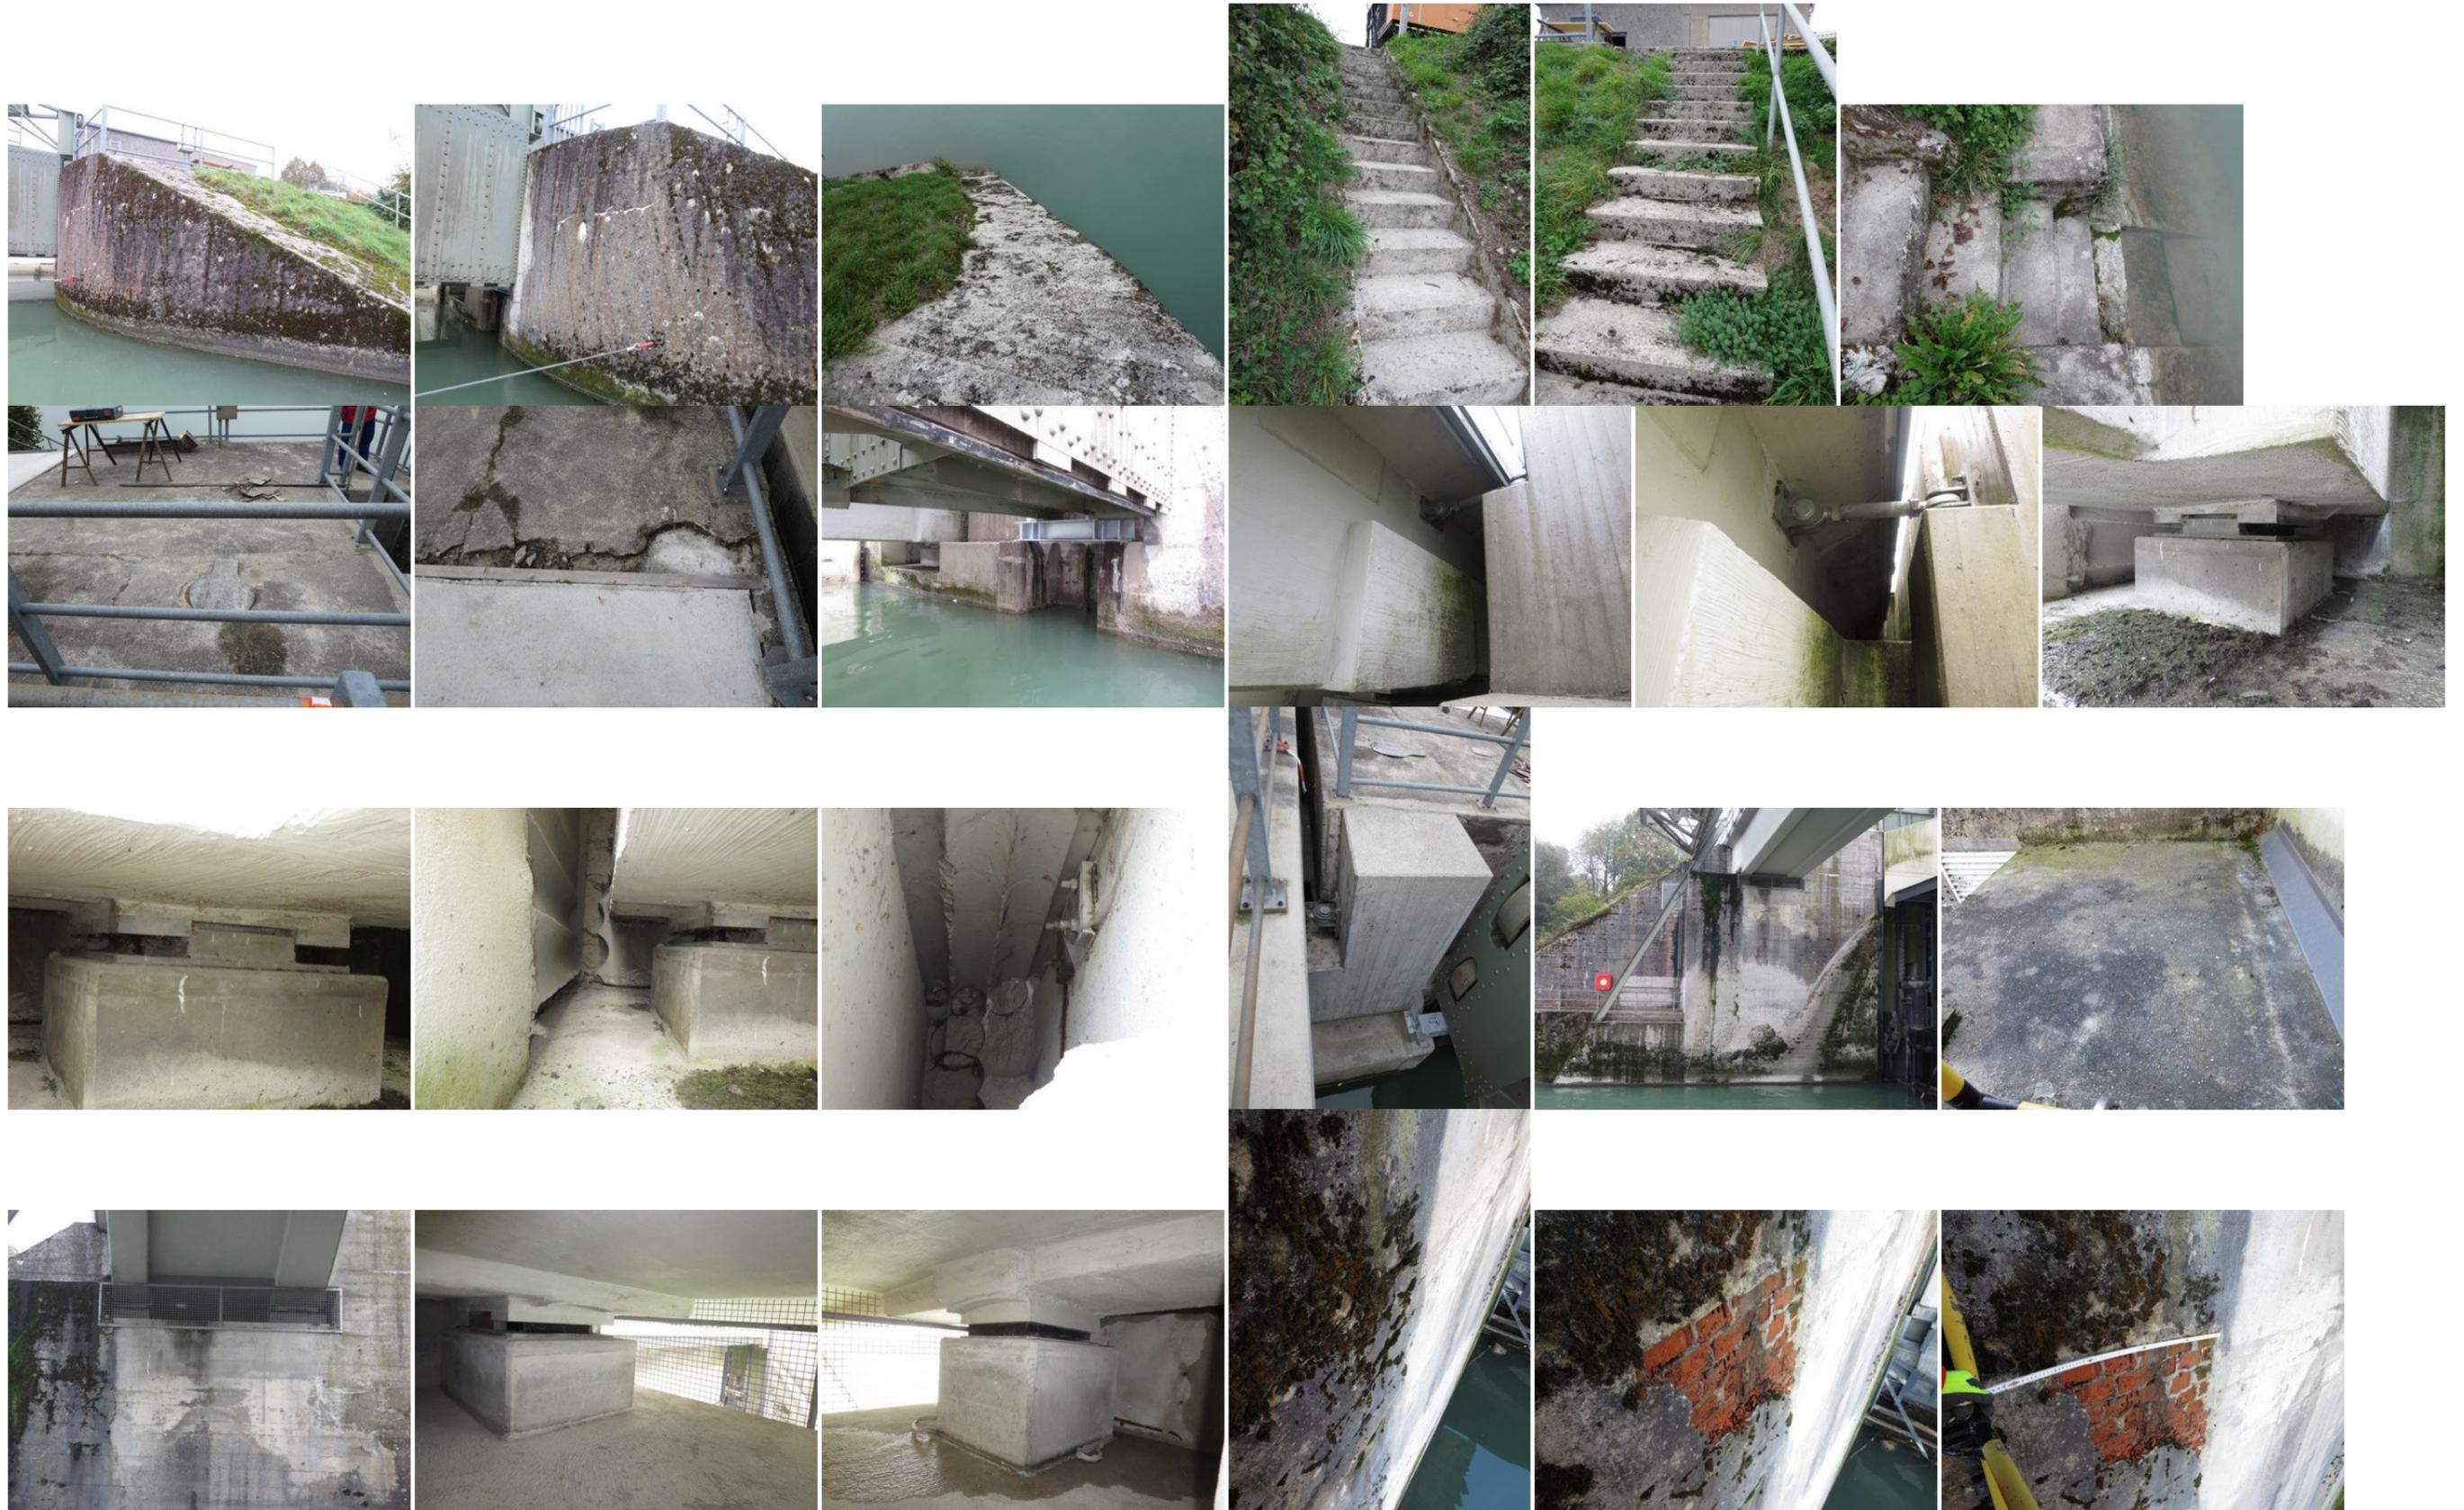
Anlage 4 Bilder Widerlager Ö-Seite

Die vertikalen Betonflächen der Widerlagerwand im Oberwasserbereich sind stellenweise flächig bemoost und die horizontalen, bzw. geneigten Oberflächen weisen Witterungserscheinungen in Form von Betonabplatzungen auf (haufwerksporrig). Vereinzelt sind horizontale Risse mit Aussinterungen vorhanden.

Der Aufbeton auf der Ebene +329,18 m ü. NN (VS) (Arbeitsebene) ist gerissen und vereinzelt sind Betonabplatzungen vorhanden. Gleiches gilt für die begehbaren Flächen im Unterwasser.

Die Auflagerbank des unterwasserseitigen Kranbahnträgers und die Seitenwand sind feucht, an der Seitenwand ist zudem eine Betonabplatzung mit freiliegender Bewehrung vorhanden.

Im Unterwasser sind die vertikalen Flächen großflächig bemoost. Unterhalb der Auflagerbank ist eine größere Abplatzung des Putzes (Öffnung aus dem Bauzustand, später zugemauert und verputzt) vorhanden. Zudem sind im Vergleich zum Oberwasser vermehrt Risse in vertikaler und horizontaler Richtung mit Aussinterungen ersichtlich.

Im Kontrollgang zu den Stauschützen sind mehrere Betonabplatzungen mit freiliegender Bewehrung vorhanden sowie im Lüftungskanal für das Notstromaggregat Risse mit Aussinterungen.
