**Staustufe Eggfing-Obernberg
Vertiefte Überprüfung 2017
Bericht Bauwerksprüfung Wehranlage**

München, den 11.08.2017

RMD-Consult GmbH
Wasserbau und Energie
Blutenburgstraße 20

Der vorliegende Bericht beinhaltet die Bauwerksprüfung der **Wehranlage**.

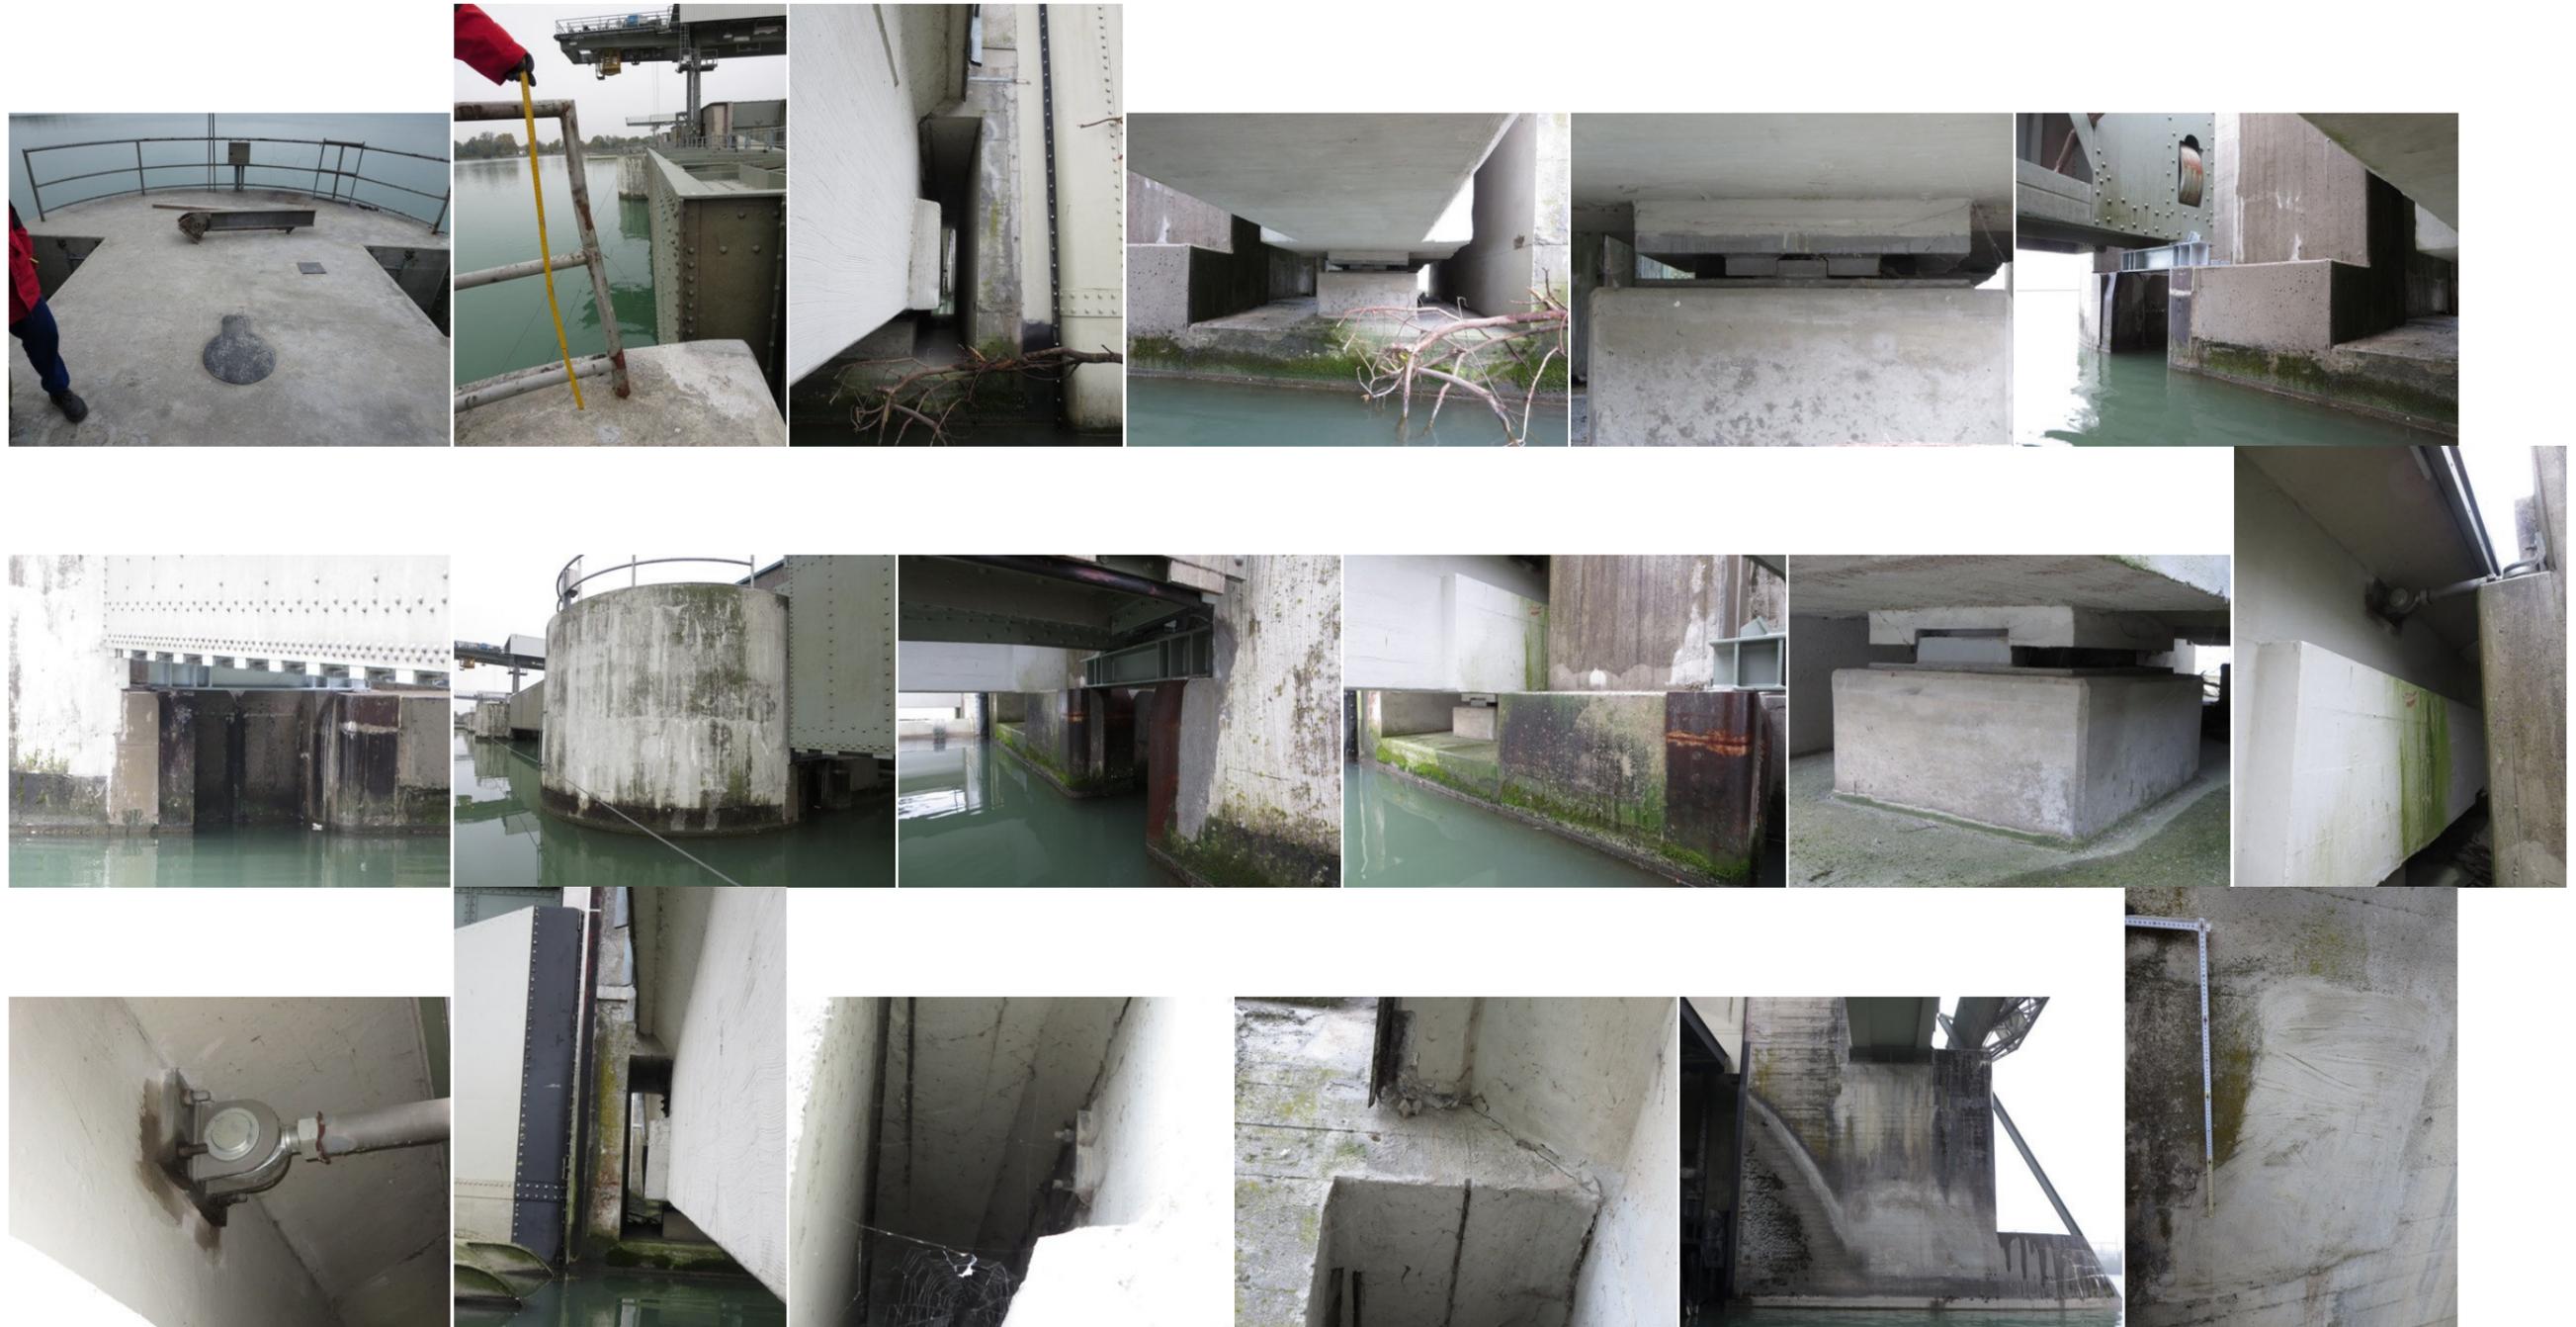
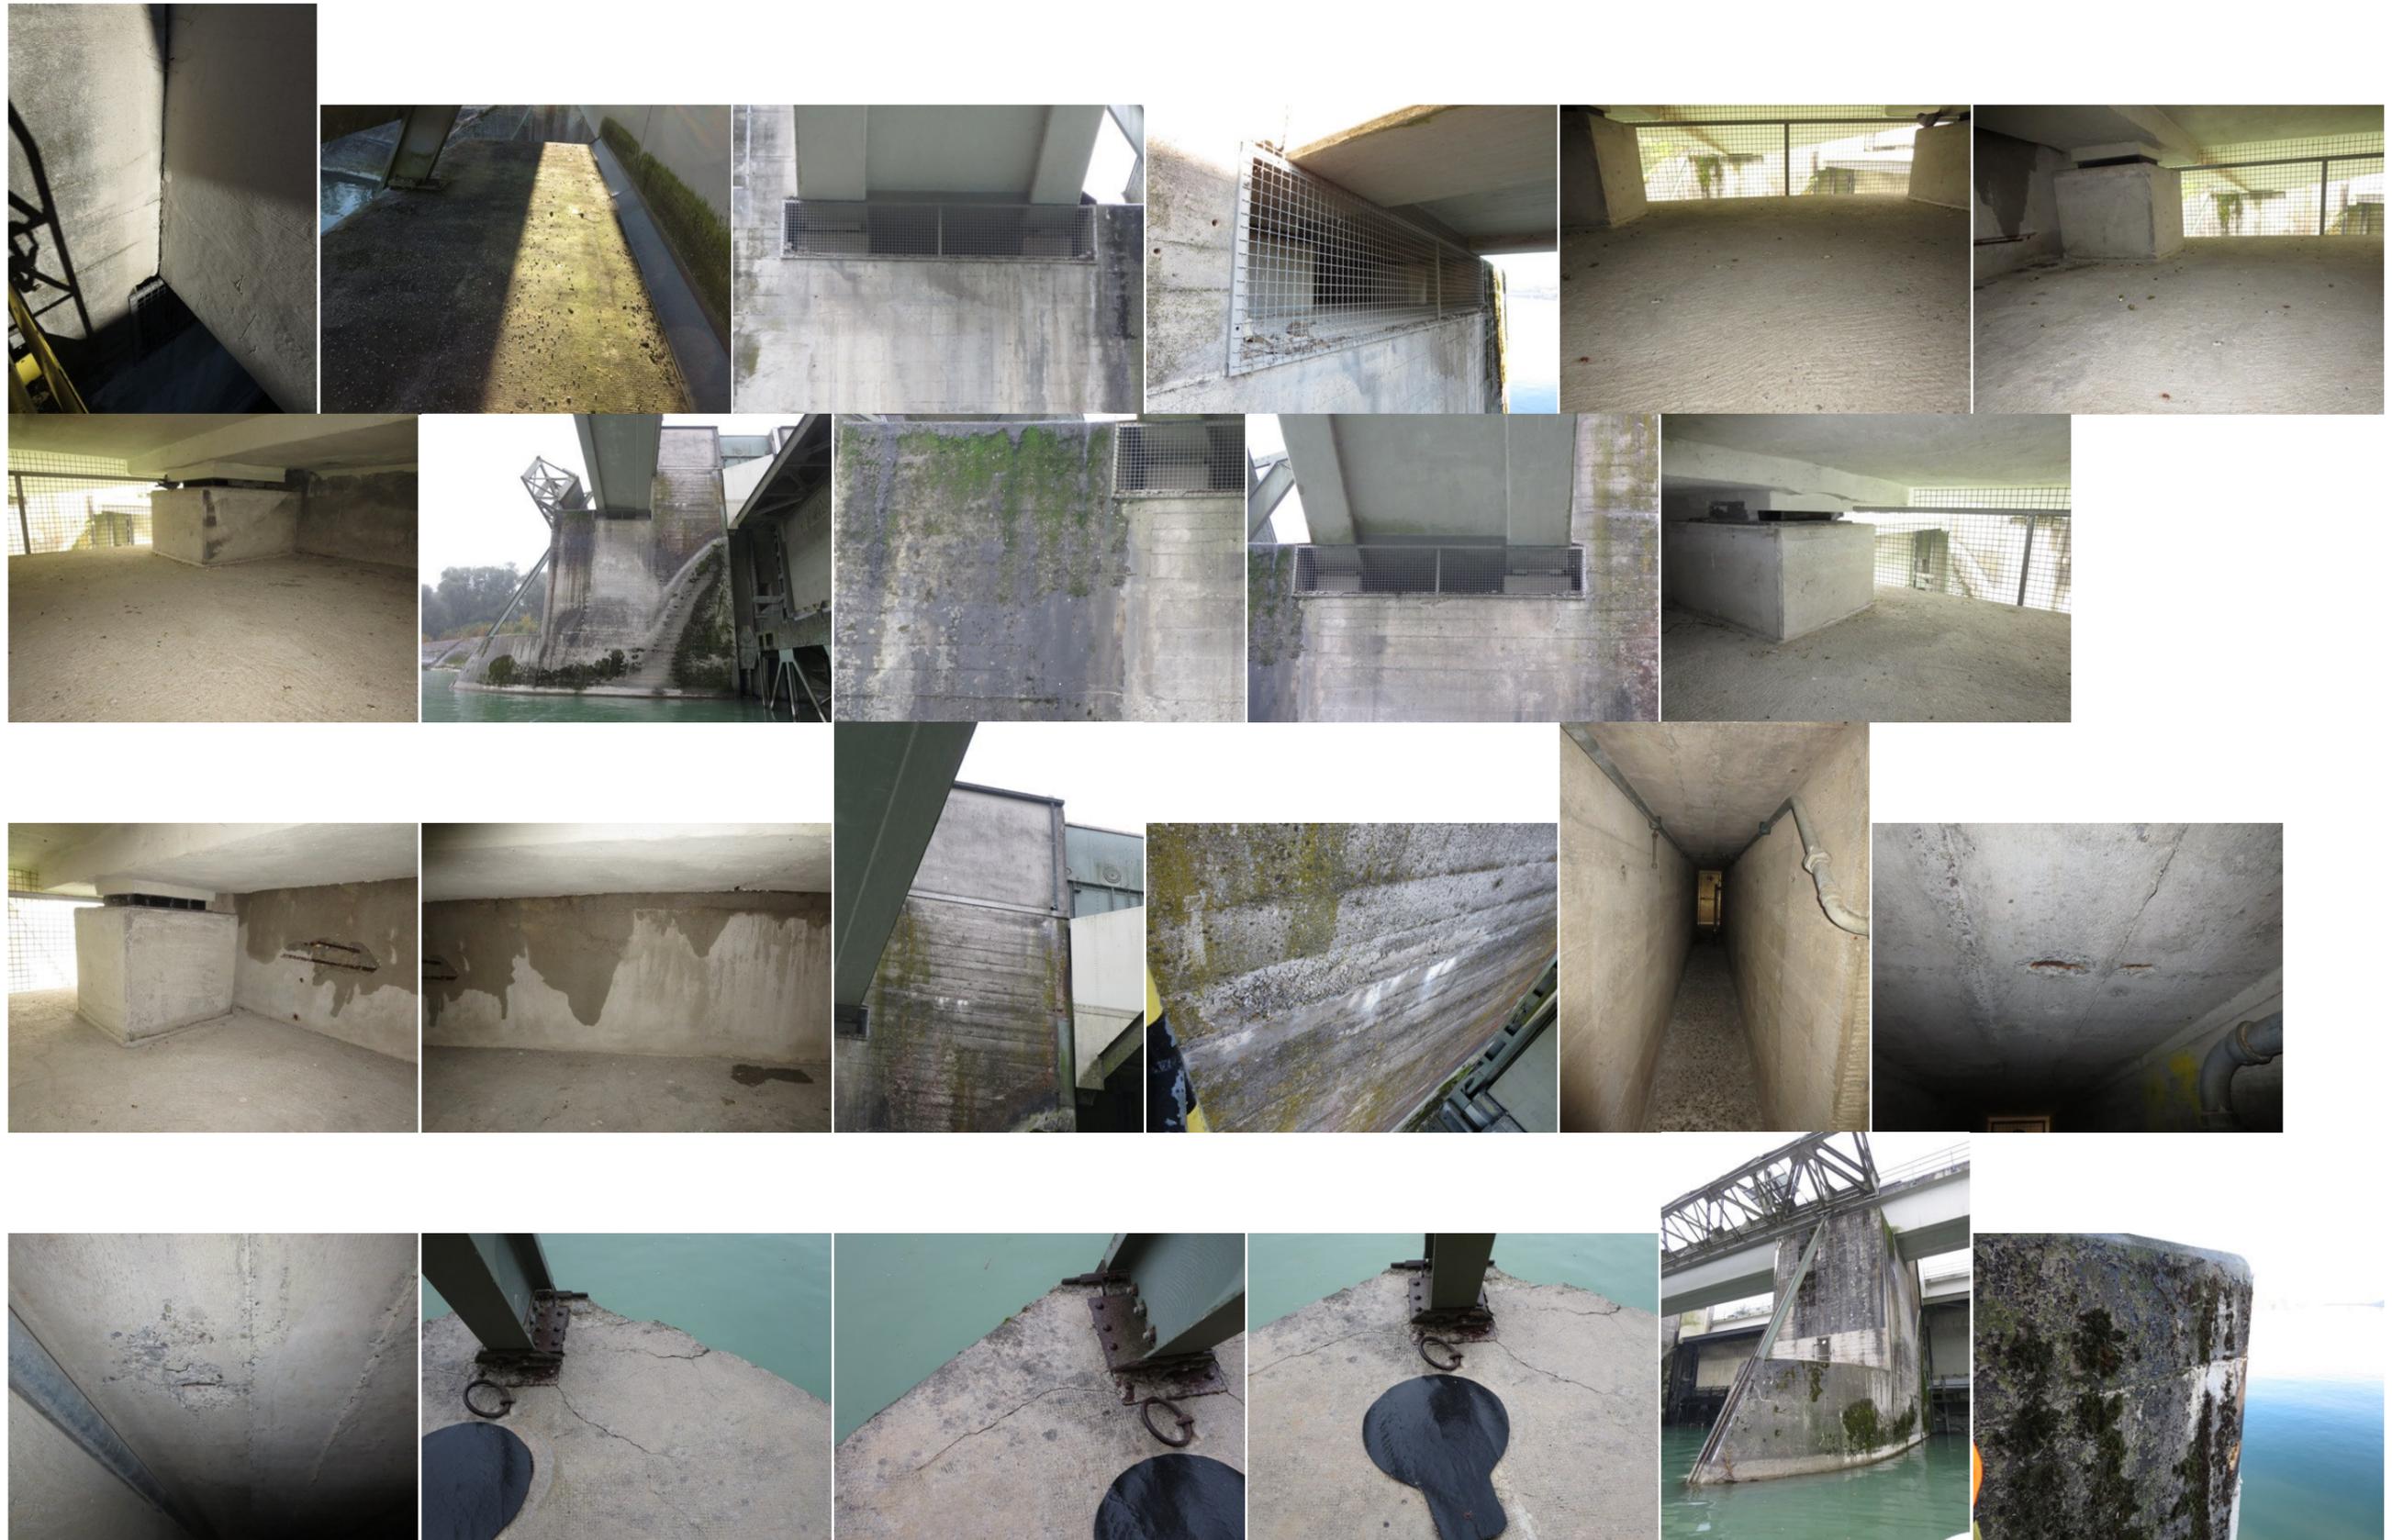
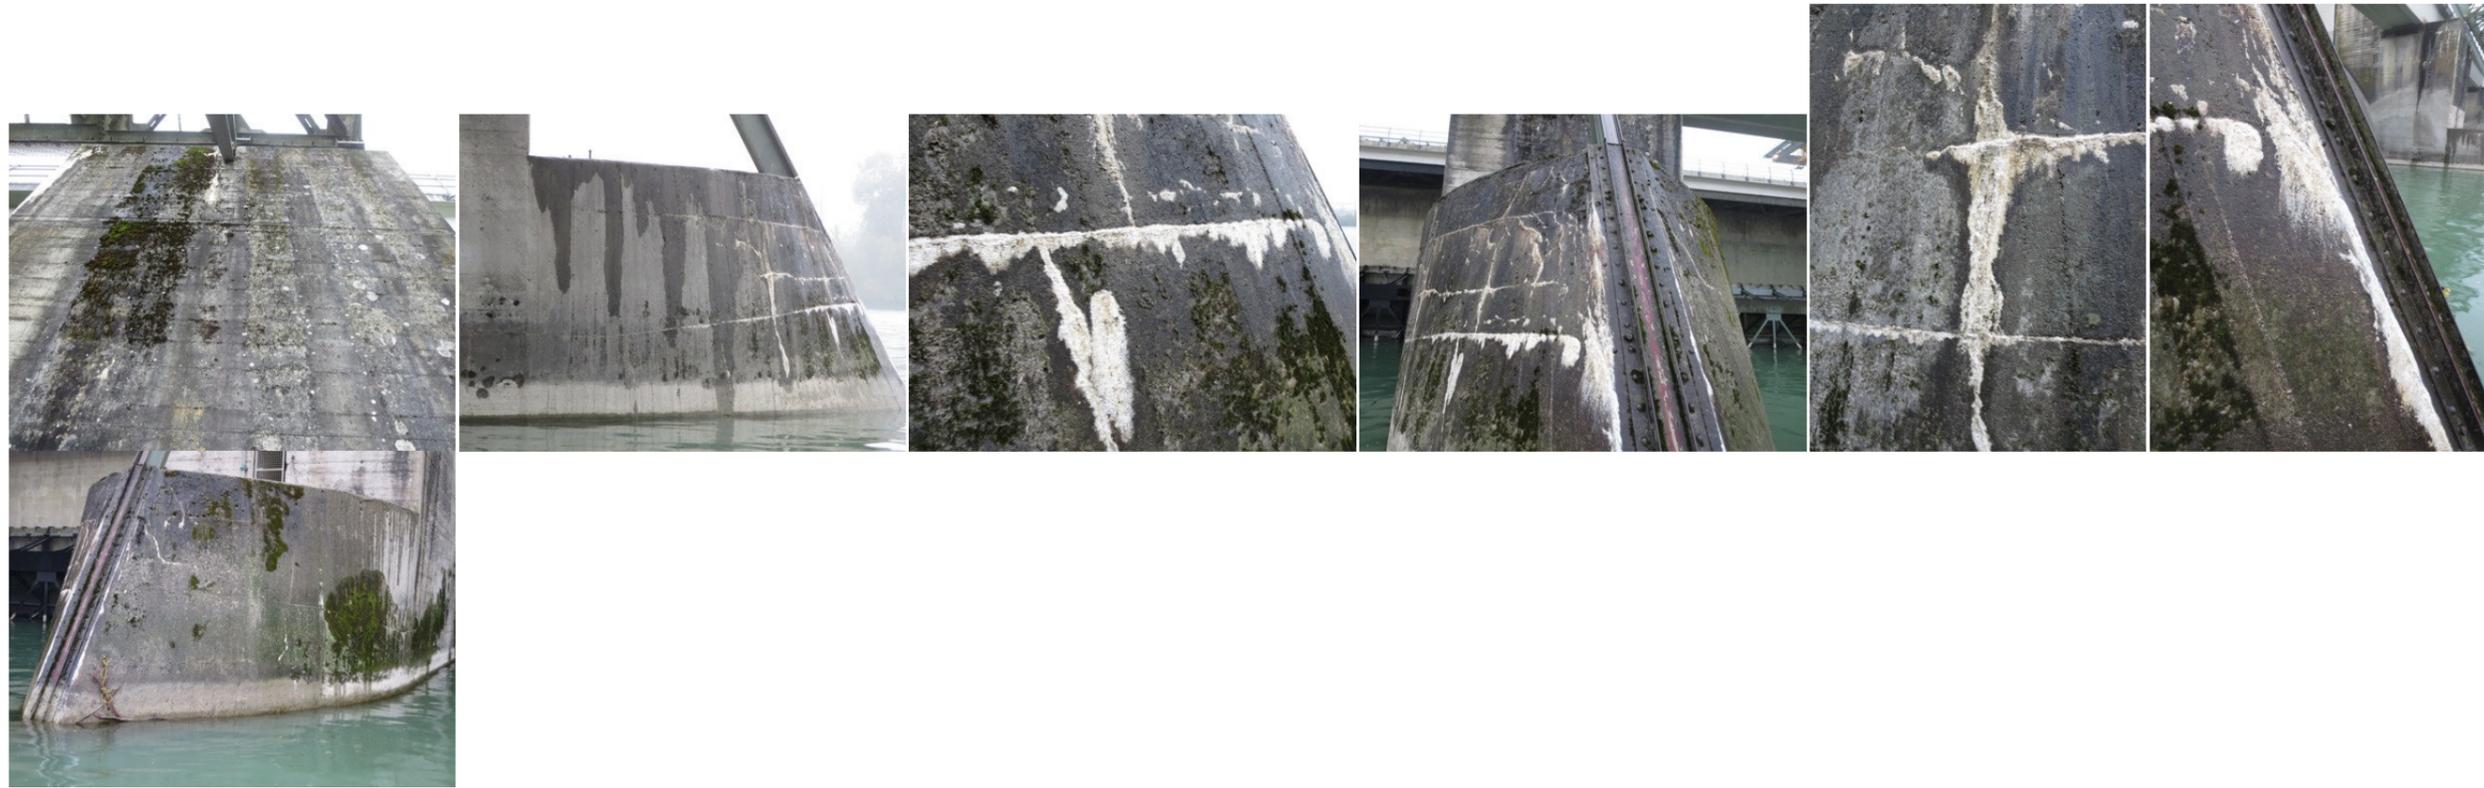
Anlage 5 Bilder Wehrpfeiler 1

Am Kopf der Wehrpfeiler im Oberwasser zeigen sich häufig Horizontalrisse mit unterschiedlich starken Aussinterungen. Die Oberflächenbeläge sind ebenfalls häufig gerissen, bzw. vereinzelt abgeplatzt.

Wie beim Widerlager sind die Auflagerbänke der unterwasserseitigen Kranbahnträger feucht, vereinzelt sind Betonabplatzungen mit freiliegender Bewehrung vorhanden. Im Unterwasser sind in den vertikalen Flächen nahe den horizontalen Flächen

(Ebene Auflager Kranbahnträger und Ebene Kontrollgang) vermehrt Risse mit Aus-sinterungen ersichtlich.

Im Wasserwechselbereich sind im Ober- und Unterwasser nur kleinere Frostschäden in Form von oberflächennahen Abplatzungen vorhanden (haufwerksporig).

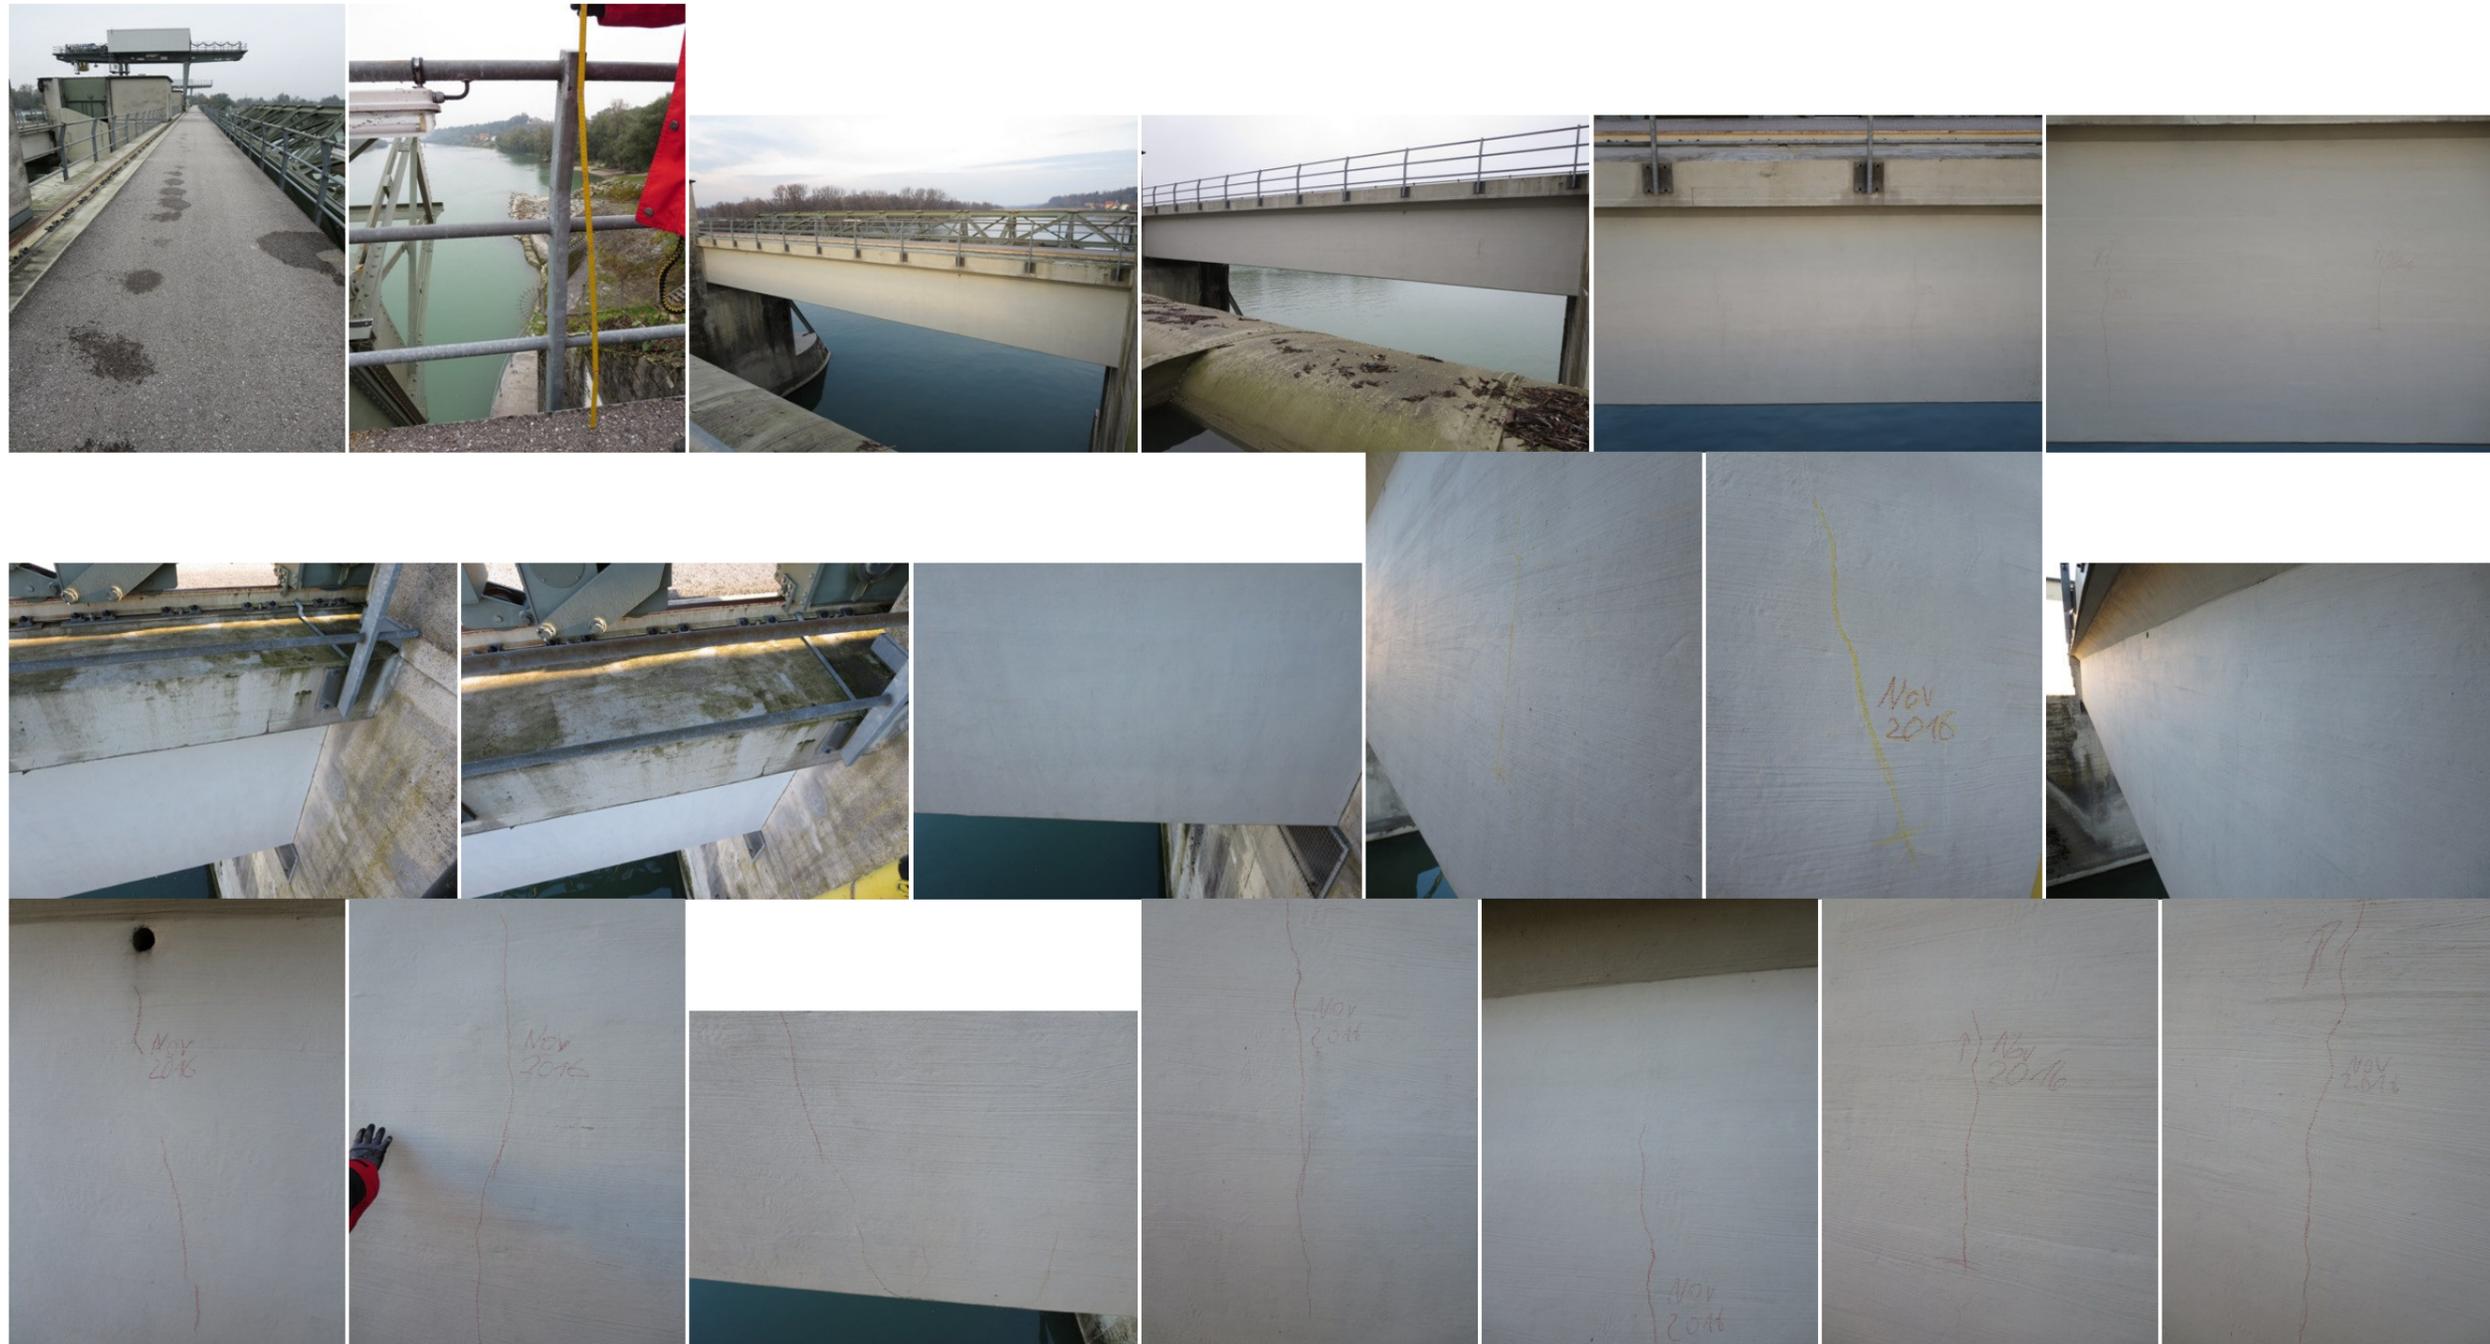
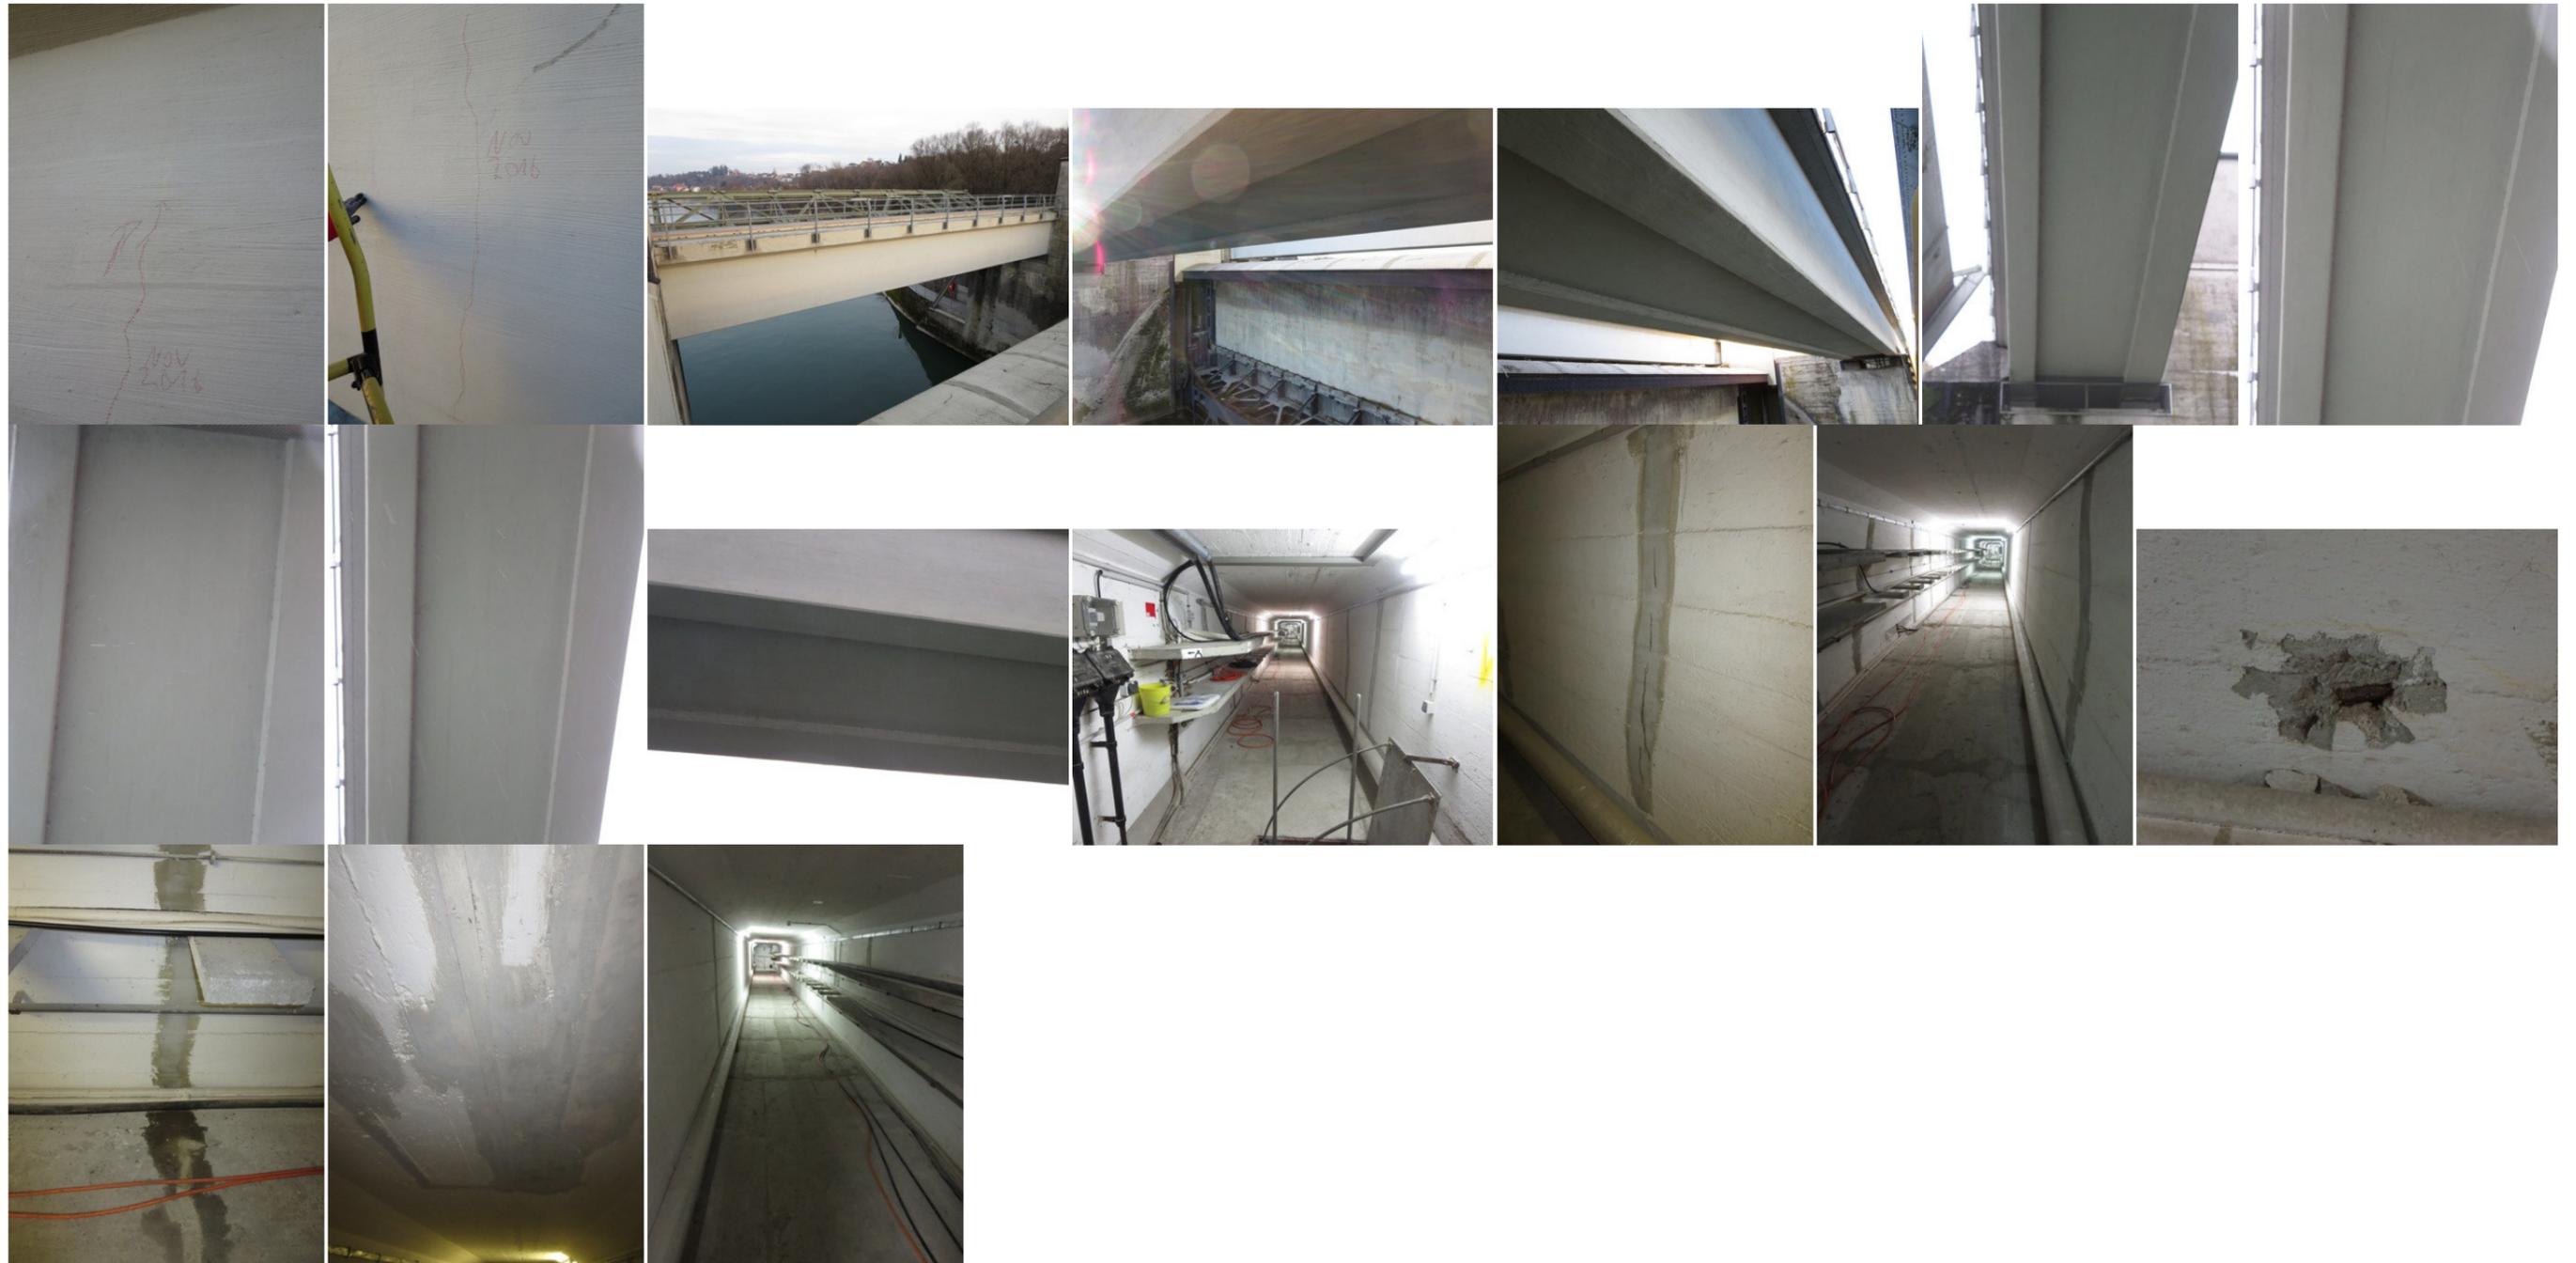
Anlage 11 Kranbahnträger Wehrfeld 1, Unterwasser

Der Oberflächenbelag der UW-Kranbahnträger (Asphalt) weist nahe der Übergangskonstruktion (ÜKO) Risse auf, gleiches gilt für die Übergangskonstruktion selbst. Die Instandsetzung der Risse an der ÜKO (mittels Bitumen) ist erneut gerissen.

An den Außenseiten sind vor allem auf der OW-Seite vertikale Risse in den Stegen (durch die Abdichtung gehend) sichtbar. An der Unterseite der UW-Kranbahnträger sind ebenfalls Querrisse in fast regelmäßigem Abstand ersichtlich. Zudem deuten die Verfärbungen der Abdichtungsschicht neben den Rissen auf Feuchtigkeit hin. Im Inneren der UW-Kranbahnträger sind die Querrisse in der unteren Platte im fast regelmäßigen Abstand ebenfalls ersichtlich. Diese verlaufen größtenteils in den Seitenwänden weiter und schließen teilweise in der oberen Decke ab. Die Risse wurden ebenfalls instandgesetzt. Teilweise sind diese erneut gerissen und Feuchtigkeit tritt aus.
